Artikel: Konservierung und Restaurierung bemalter Leinwandtapeten

ALDO HUG

Konservierung und Restaurierung bemalter Leinwandtapeten

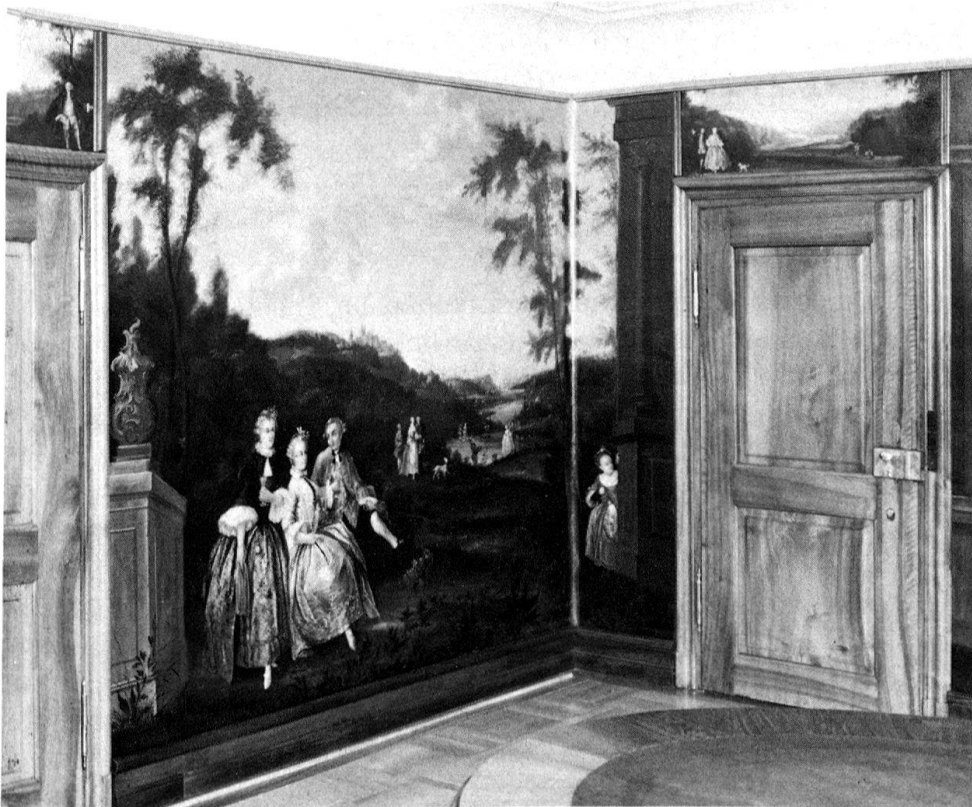
2 «Haus zum goldenen Sternen» [«Karl der Grosse»], Zürich. Vermutlich Berliner Manufaktur, um 1765, Öl auf Leinwand, ca. 231:302 cm [Foto nach der Restaurierung].

Anlässlich einer früheren Restaurierung sind die Bilder doubliert und ohne Spannrahmen direkt auf die Wände genagelt worden. Nach erfolgter Restaurierung (abgeschlossen 1985) wurden die Leinwände undoubliert auf Aluminium-Spannrahmen montiert (Spannsystem A).

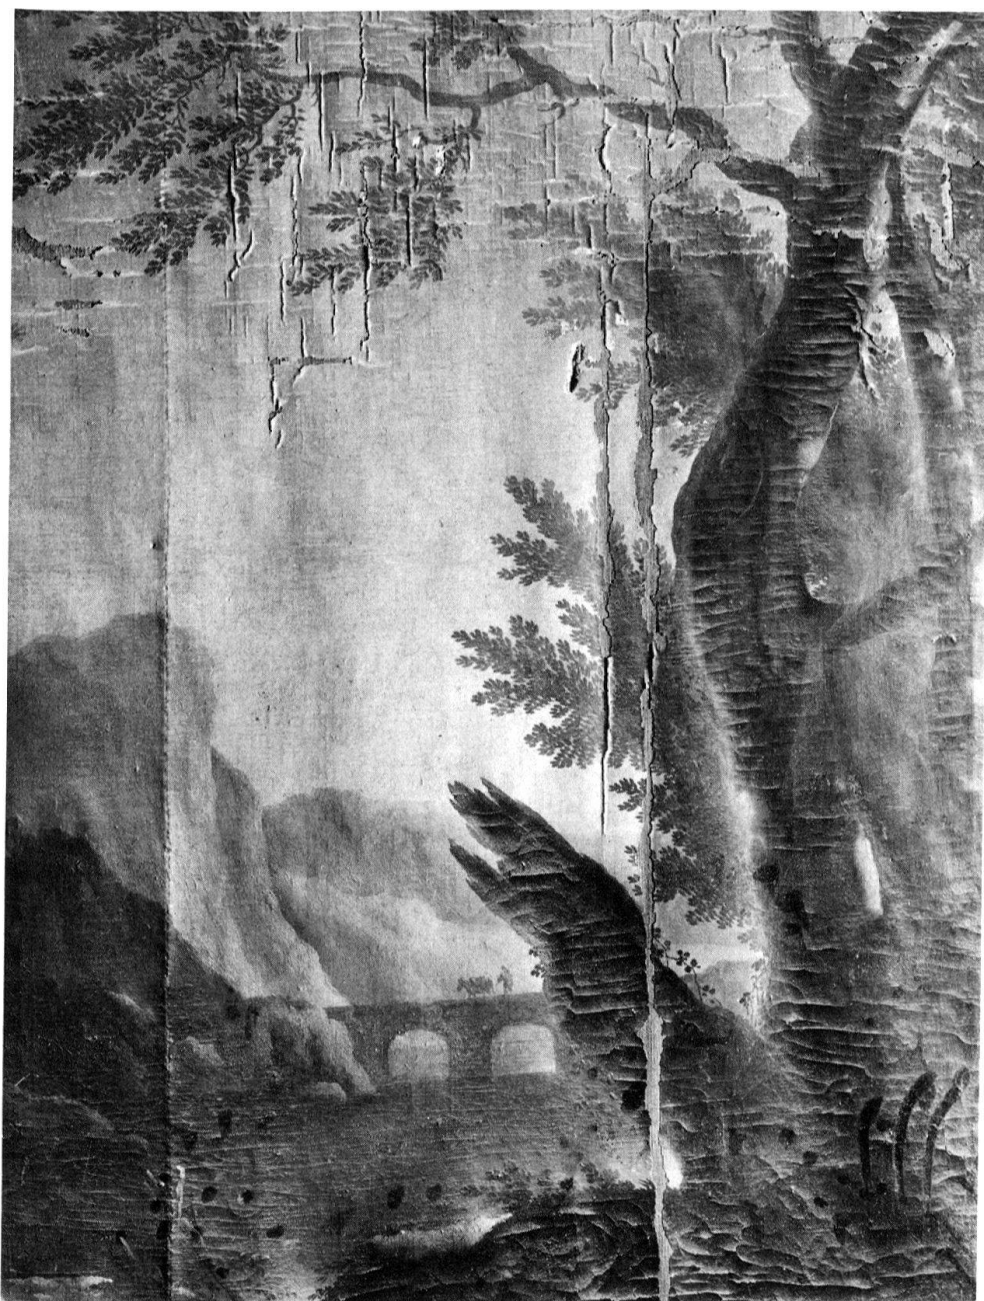
4 «Sonnenhof», Zürich (vgl. Abb. 3), Detail vor der Restaurierung. Vertikale Streifen aufstehender und teilweise ausgebrochener Farbe (Feuchtigkeitsschäden) sowie starke Schüsselbildung, insbesondere in den dunkeln Partien.

rungsvorgänge wie das Zusammenziehen der Malschicht durch Austrocknen der Bindemittel sowie mechanische Schäden durch Erschütterungen und «Flattern». Die Folgen sind vermehrt aufstehende Farbe und Schüsselbildung bis hin zum Abblättern.
