Die Lenzburg : zweimal saniert

Die Lenzburg – zweimal saniert

Innerhalb von rund 80 Jahren wurde die bedeutende Schlossanlage zwei gründlichen Restaurierungen unterzogen. August Edward Jessup, ein hochkultivierter, in Amerika geborener und in England erzogener Privatier, war der Bauherr der älteren Sanierung von 1893 bis 1910. Sein Planungsteam setzte sich damals aus hervorragend ausgewiesenen Fachleuten zusammen: Josef Zemp als denkmalpflegerischer Berater, Johann K. Bossard, Goldschmied und Antiquar in Luzern, als Verantwortlicher für die Innenausstattung und Wilhelm Hanauer als ausführender Architekt. Diese Jahrhundertwende-Sanierung, ihre Zielsetzung und ihr Resultat der jüngeren, 1978/86 durchgeführten Restaurierung gegenüberzustellen, ergibt aufschlussreiche Vergleiche denkmalpflegerischen Vorgehens.

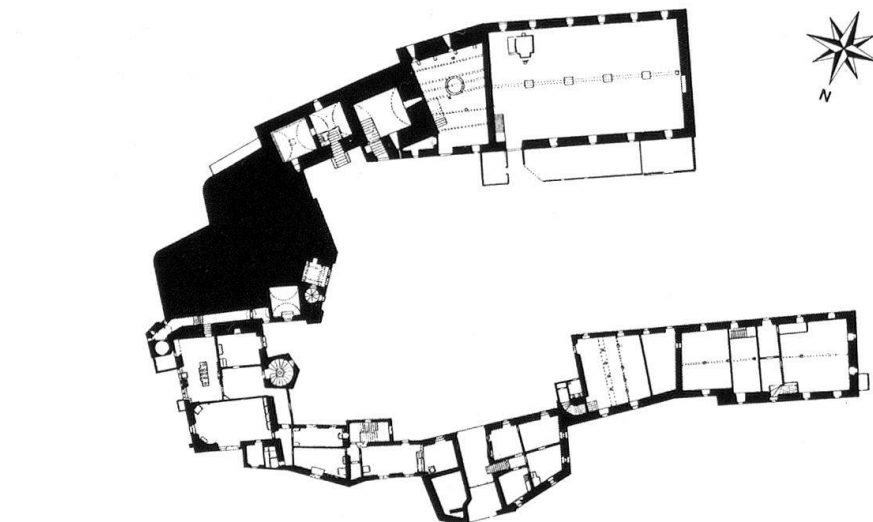
2 Grundriss nach der Planaufnahme von Wilhelm Hanauer, 1893 (vor der Sanierung 1).

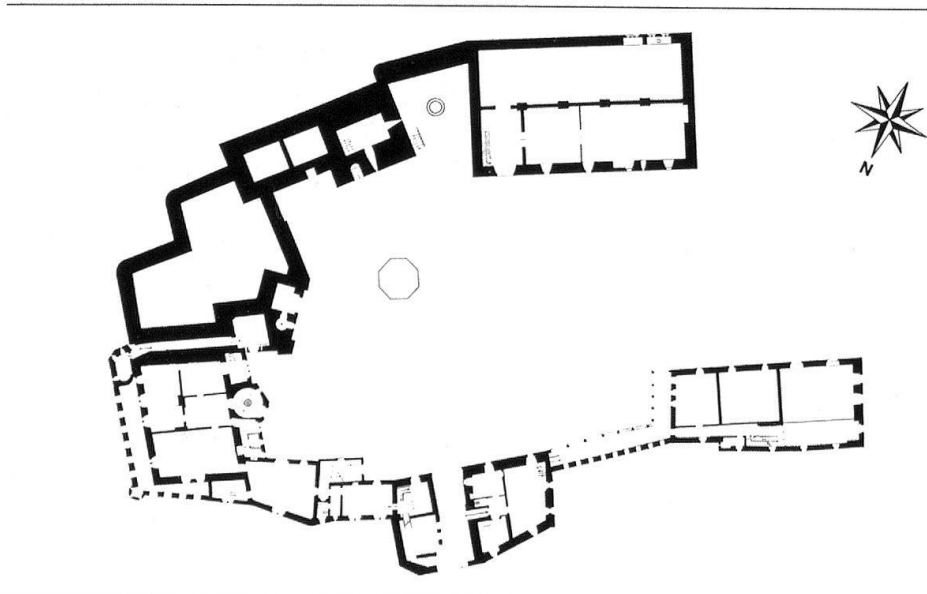
3 Grundriss von Dieter Boller, 1973 (Situation nach der Sanierung 1; von Einzelheiten abgesehen noch heute gültig).

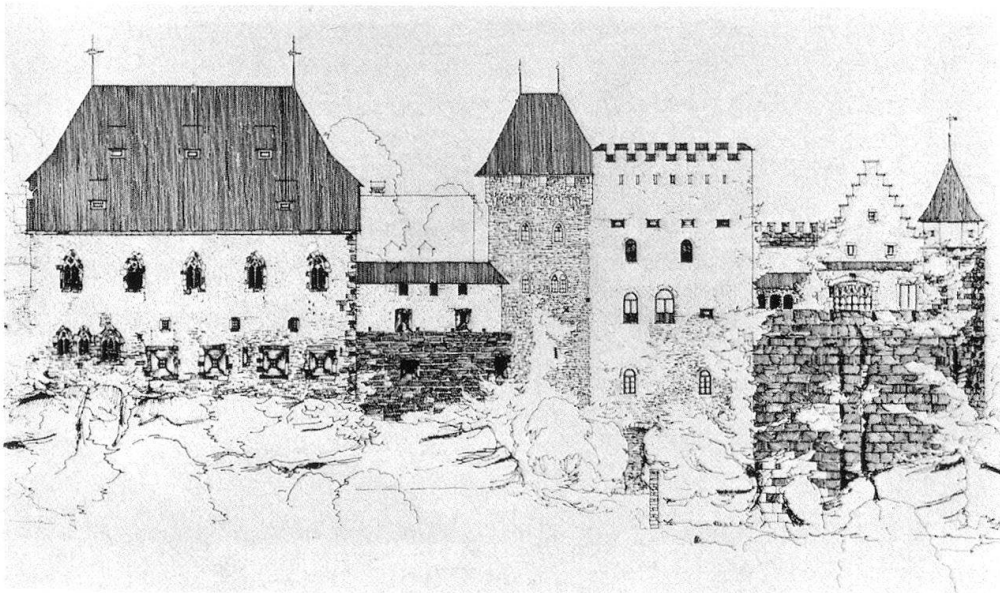
13 Fassadenplan von
Dieter Boller, 1962. Aus-
senansicht von Süden:
Palas, Turm, Ritterhaus
(Situation nach der Sanie-
rung 1).

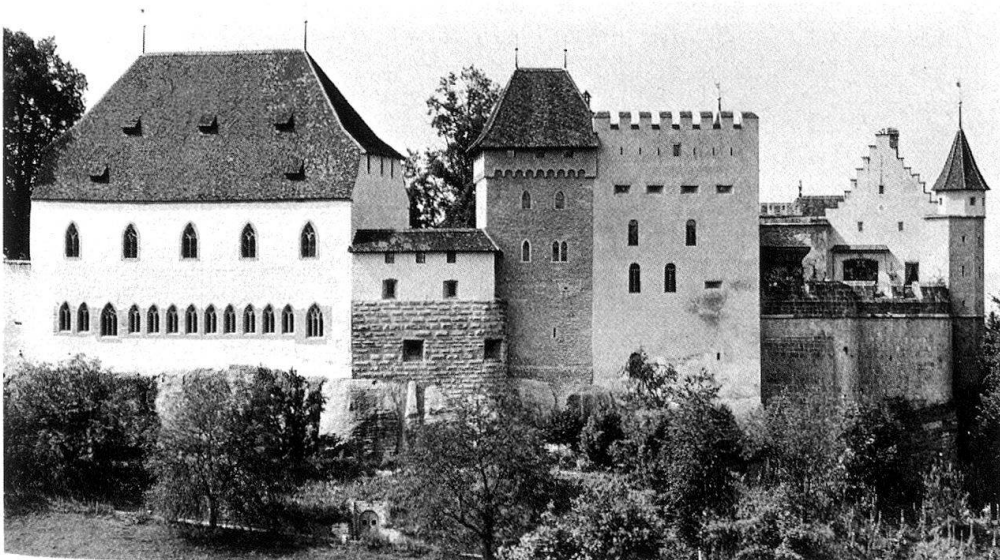
14 Fotografie 1987. Aus-
senansicht von Süden:
Palas, Turm, Ritterhaus
(nach der Sanierung 2).
