Band: 39 (1988)

Artikel: Die Lenzburg : zweimal saniert

Die Lenzburg – zweimal saniert

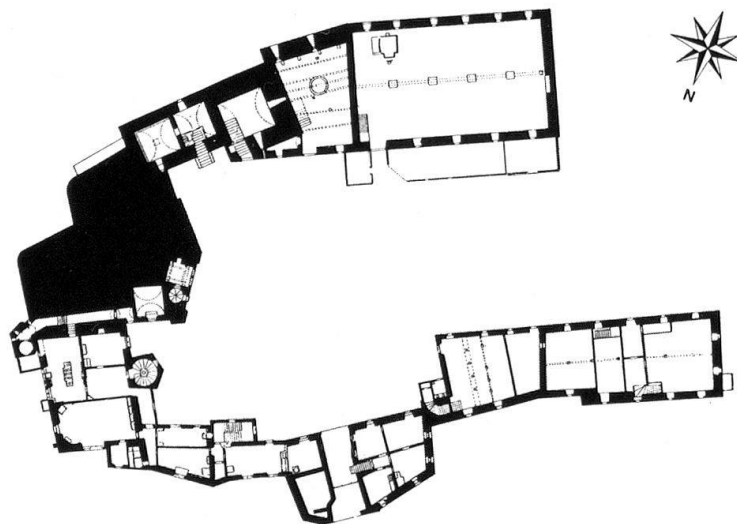
2 Grundriss nach der Planaufnahme von Wilhelm Hanauer, 1893 (vor der Sanierung 1).
