Mit gutem Beispiel voran : Sanierung von Sichtbetonfassaden in Baden

Mit gutem Beispiel voran: Sanierung von Sichtbetonfassaden in Baden

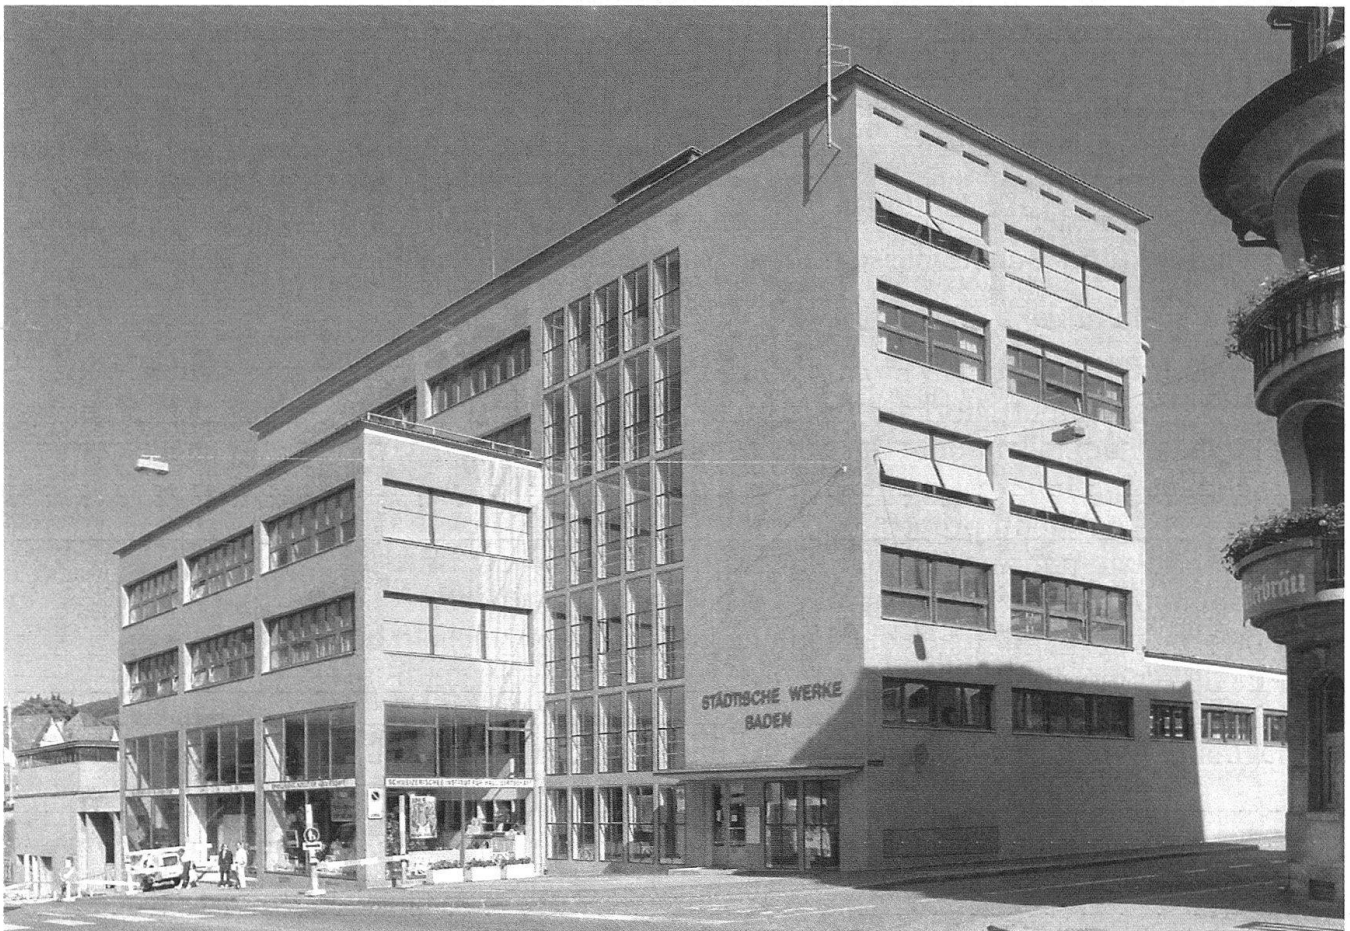
¹ Verwaltungsgebäude der Städtischen Werke Baden. Zustand nach der Sanierung 1987/88 (fotografiert im Sommer 1989).

1987/88 hat das Architekturbüro Eppler und Maraini aus Baden den Betonbau sorgfältig saniert und mit zwei Einbauten in Laden- und Empfangsgeschoss ergänzt. 1982 erhielten sie den Auftrag, den baulichen Zustand der Aussenhaut zu untersuchen und verschiedene Sanierungsvarianten auszuarbeiten. Die Fassade wies einzelne Stellen, hauptsächlich an Kanten und Stürzen, mit Abplatzungen auf. Der Beton war zum Teil bis 5 cm tief karbonatisiert. Ein Konzept für Vorbetonierung wurde ausgearbeitet. Abklärungen ergaben, dass in der Schweiz mit gestocktem Beton keine, mit Sichtbeton bisher wenige Sanierungserfahrungen gemacht worden waren. Man konnte 1982 zwar die Technik der Vorbetonierung an Salvisbergs Biologiebauten der Universität Bern und erste Versuche an Mosers Antoniuskirche in Basel verfolgen. Dennoch war die Sanierung in Baden alles andere als eine reine Routinearbeit. Am Anfang wurde der Beton hydromechanisch auf eine Tiefe von etwa 3 cm, bei Schadstellen bis auf den gesunden Beton, abgetragen. Die Fassadenfläche hat man anschließend netzarmiert und 6 cm stark vorbetoniert³. Die Aufgabe für die Architekten war bei diesem wohlproportionierten Bau insofern schwierig, als sie die Proportionen und den materiellen Wert der einzelnen Elemente zu respektieren hatten. Auf eine Aussenisolation wurde zum Beispiel verzichtet, hätte diese doch das ganze Erscheinungsbild des Gebäudes vollständig verändert. Der Wärmehaushalt musste durch dichtere Fenster und mit einer zusätzlichen Dachisolation verbessert werden. Um den Charakter der Fenster nicht zu verändern, verwendeten die Architekten die originalen T- und Z-Eisenprofile für die inneren und äusseren Rahmen, für die Stege mussten
