Artikel: Das Basler Erdbeben von 1356 und die angerichteten Schäden

Das Basler Erdbeben von 1356 und die angerichteten Schäden

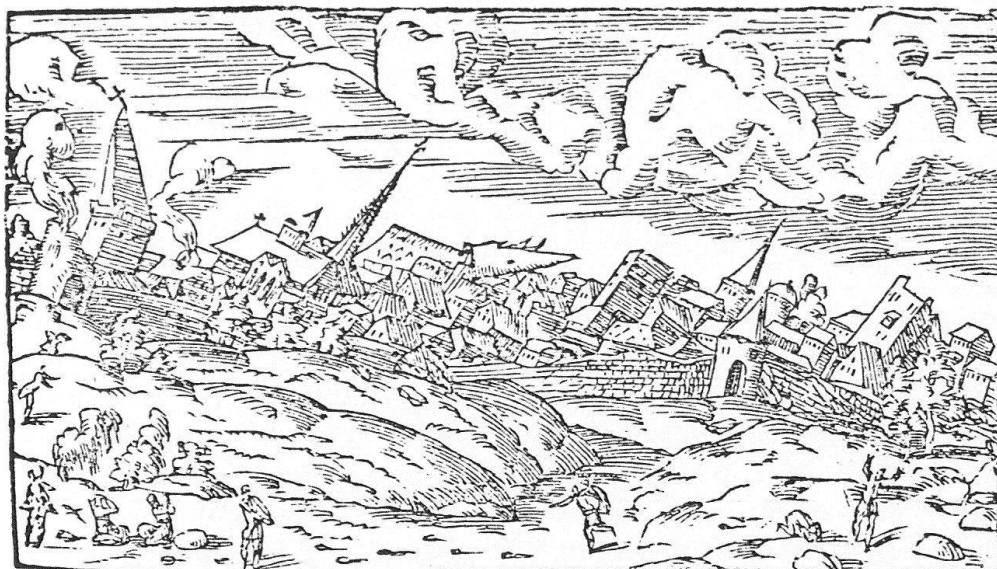
1 Darstellung des Basler Erdbebens nach Christian Wurstisen, Bassler Chronick, Basel 1580, S. 175. – Der Holzschnitt zeigt anschaulich, wie die einzelnen Bauten unter der Wucht der Erdstösse umkippen, während links im Bild bereits Feuer ausbricht. Dass das Beben nicht dermassen heftige Erdstösse erzeugt hat, wie das Bild glauben machen möchte, steht heute fest.
