Artikel: Der Garten der Villa Bleuler : Gartendenkmalpflege als neue Aufgabe der Stadt Zürich

Der Garten der Villa Bleuler

Gartendenkmalpflege als neue Aufgabe der Stadt Zürich

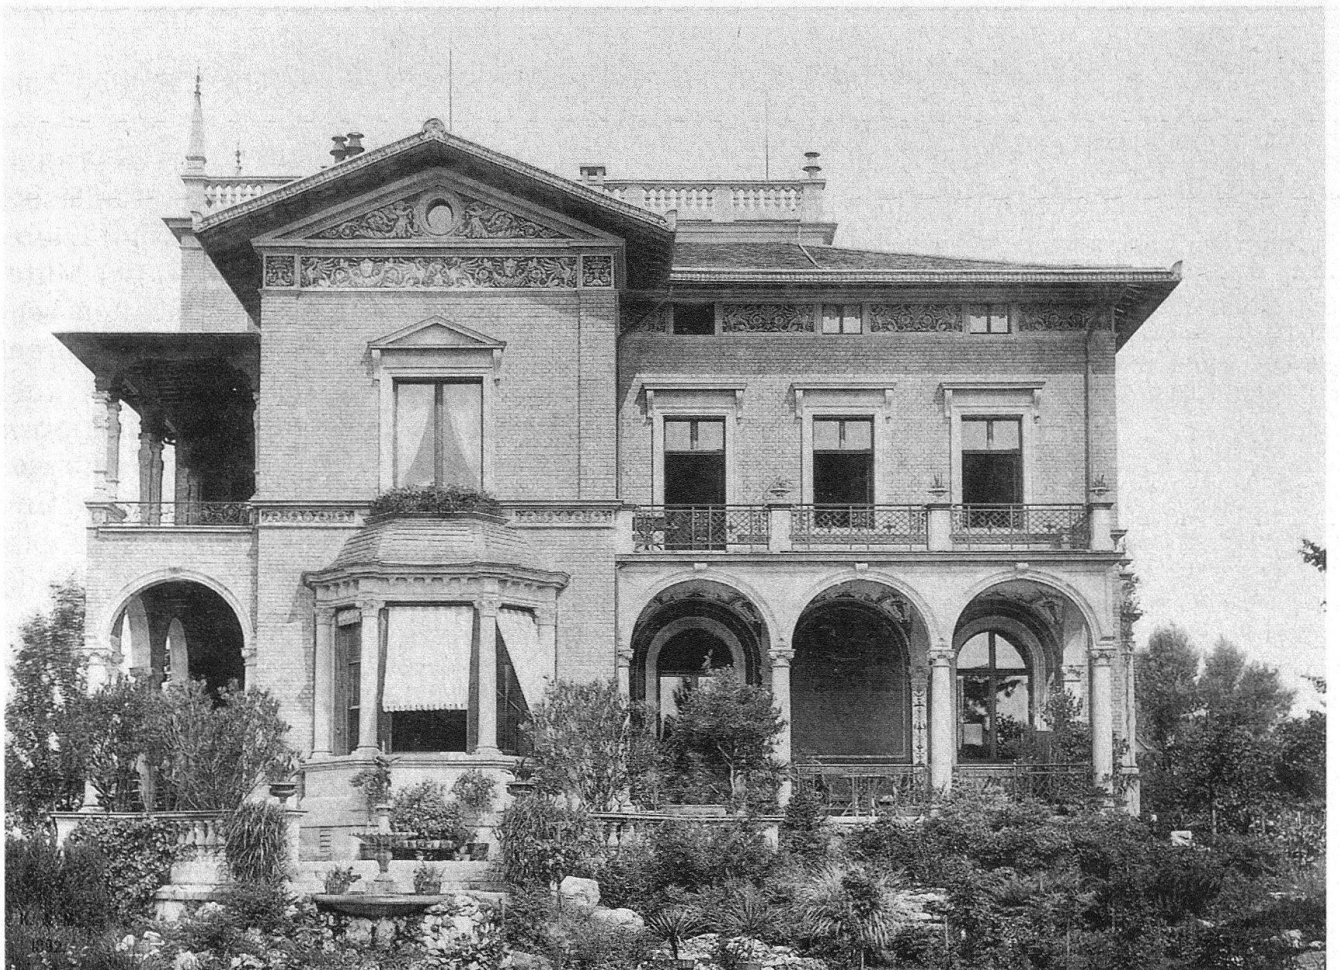
▷▷ 4 Ansicht von Südosten um 1890. Viele Kübelpflanzen ergänzten die Stauden und Blütensträucher vor der Fassade, im Gegensatz zur zurückhaltenden, teils immergrünen Gehölzkulisse um den Rasen.

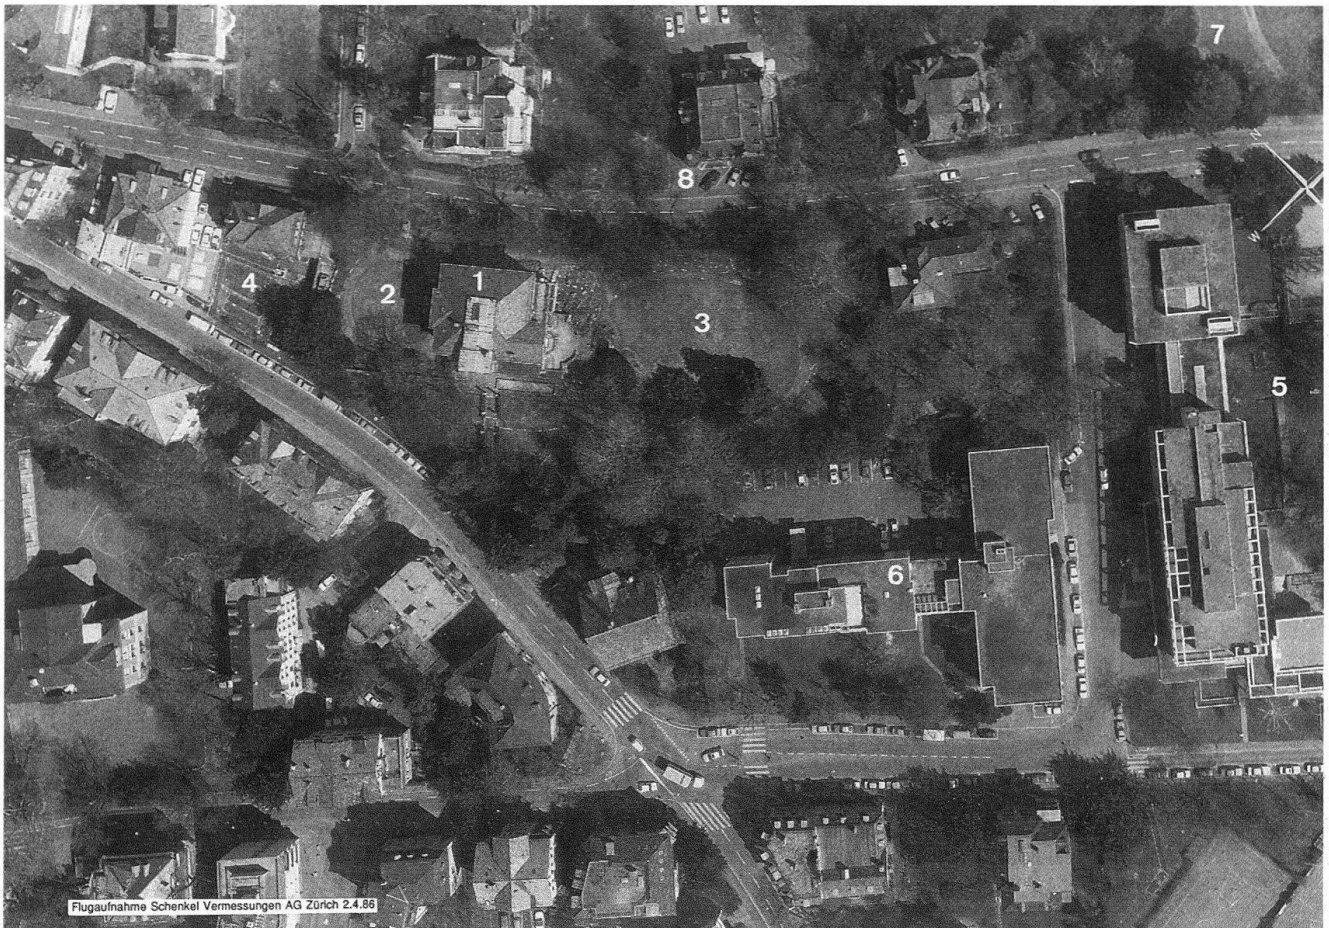
5 Flugaufnahme 2. April 1986. In der Bildmitte die Villa (1) mit dem Eingangsrondell (2), dem Hauptgarten (3) und dem Ökonomiegarten (4). Ehemals grosse Gärten sind heute teilweise (5) oder ganz (6) überbaut. Andere Gärten (7) sind stark bedroht oder mit Autoabstellplätzen (8) überstellt.
