GUIDO HAGER

Der Garten der Villa Bleuler

Gartendenkmalpflege als neue Aufgabe der Stadt Zürich

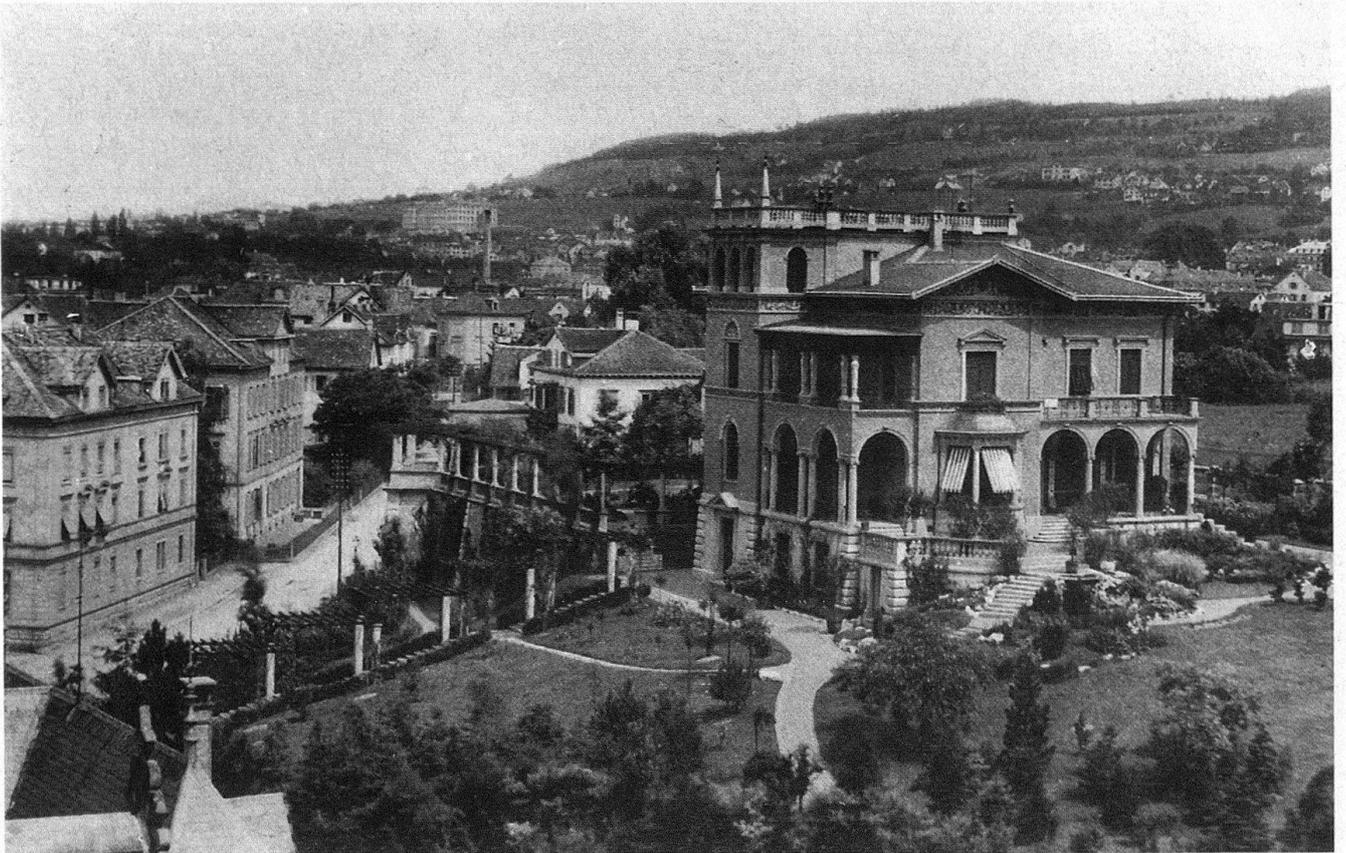
▷ 3 Ansicht von Süden um 1890. Bemerkenswert ist die Fülle von Gehölzen, die dem neuangelegten Garten ein Volumen gibt. Ein Auslichten des dichten Bestandes war vorgesehen.

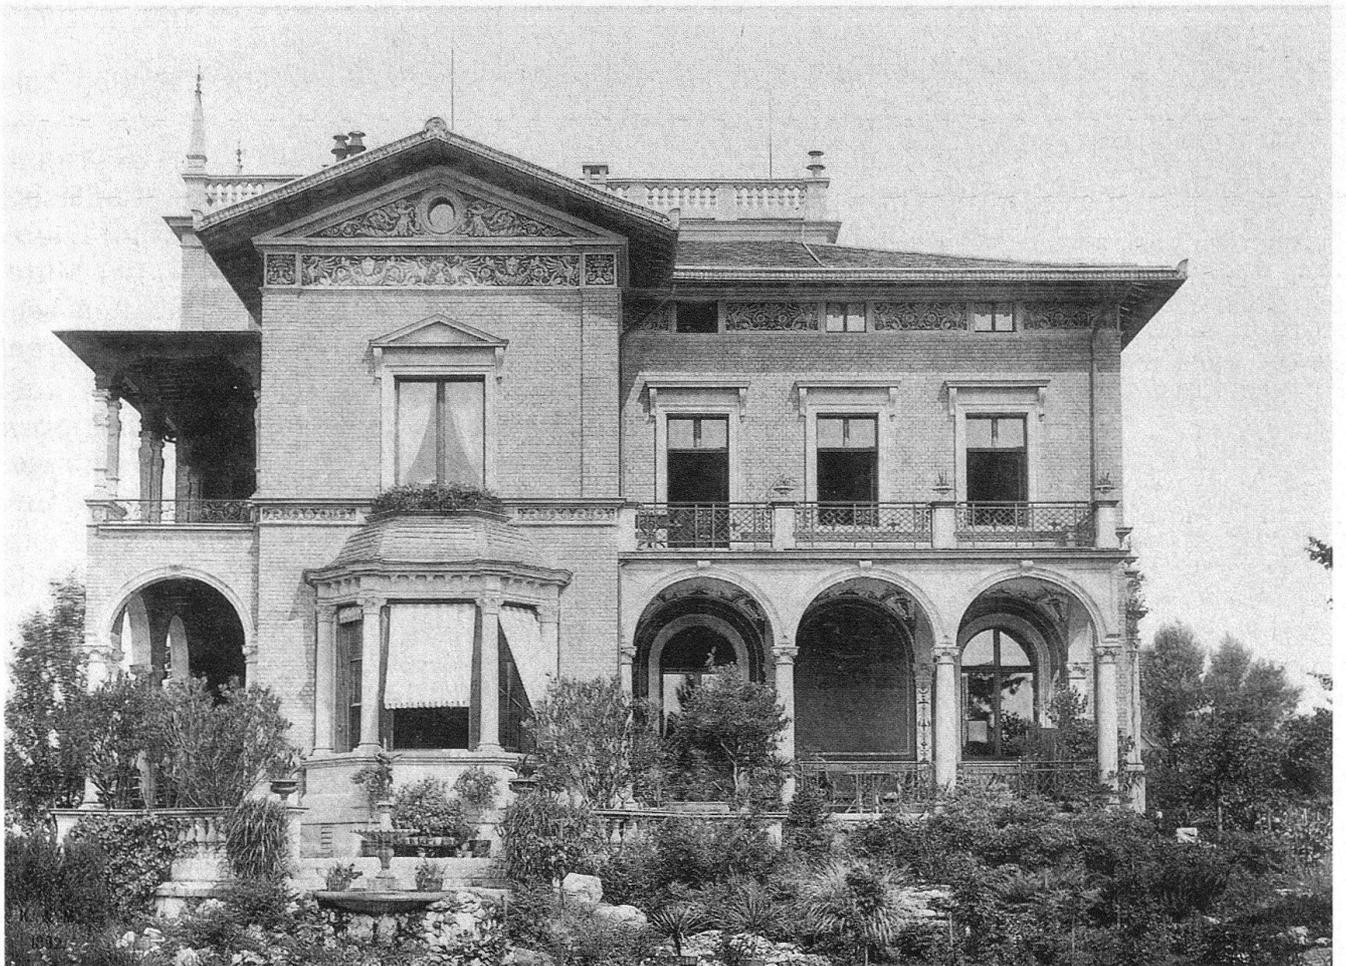
▷▷ 4 Ansicht von Südosten um 1890. Viele Kübelpflanzen ergänzten die Stauden und Blütensträucher vor der Fassade, im Gegensatz zur zurückhaltenden, teils immergrünen Gehölzkulisse um den Rasen.

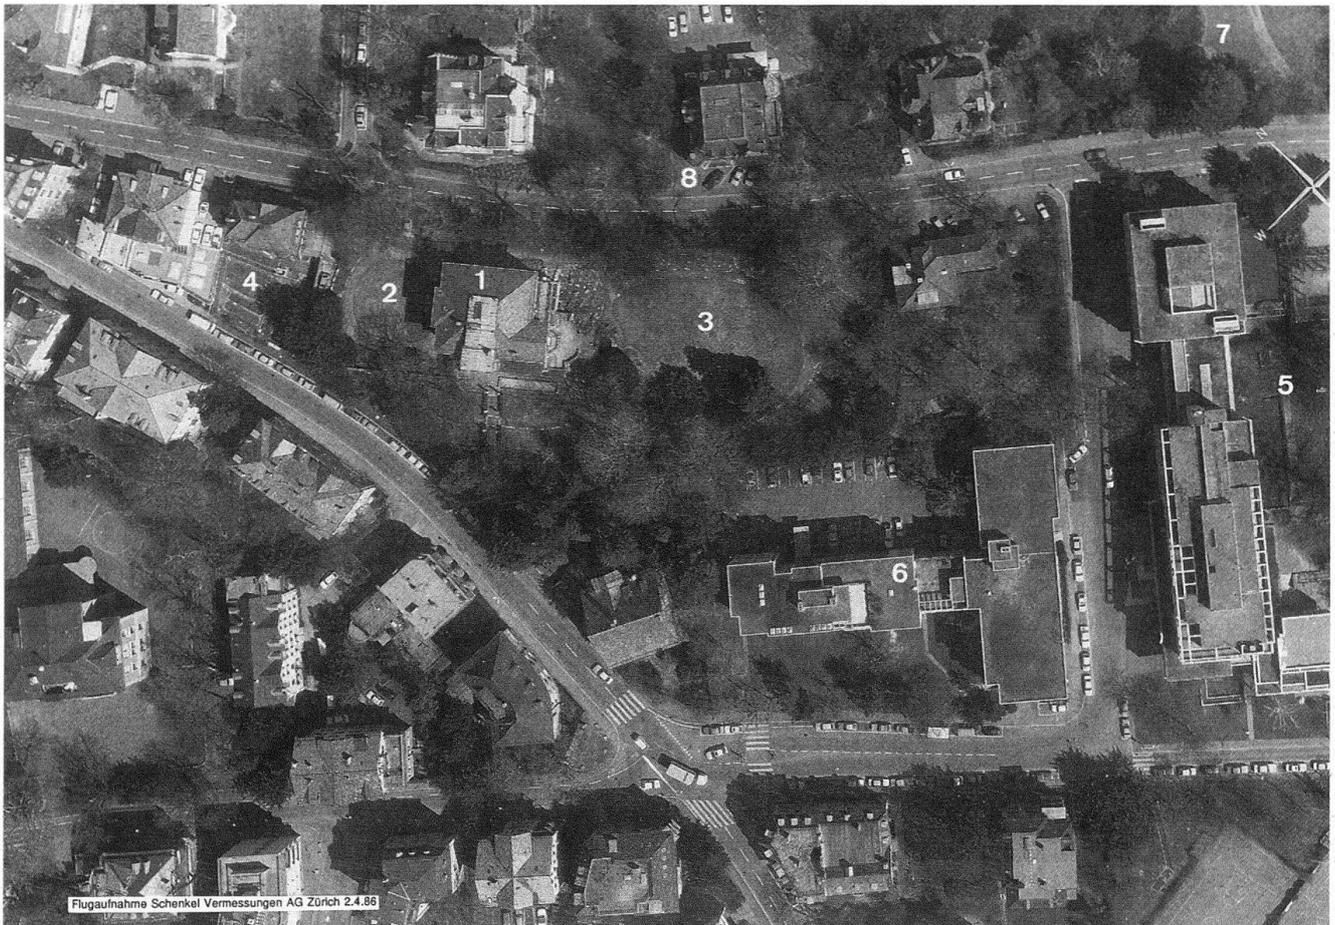
Flugaufnahme Schenkel Vermessungen AG Zürich 2.4.86

5 Flugaufnahme 2. April 1986. In der Bildmitte die Villa (1) mit dem Eingangsrondell (2), dem Hauptgarten (3) und dem Ökonomiegarten (4). Ehemals grosse Gärten sind heute teilweise (5) oder ganz (6) überbaut. Andere Gärten (7) sind stark bedroht oder mit Autoabstellplätzen (8) überstellt.

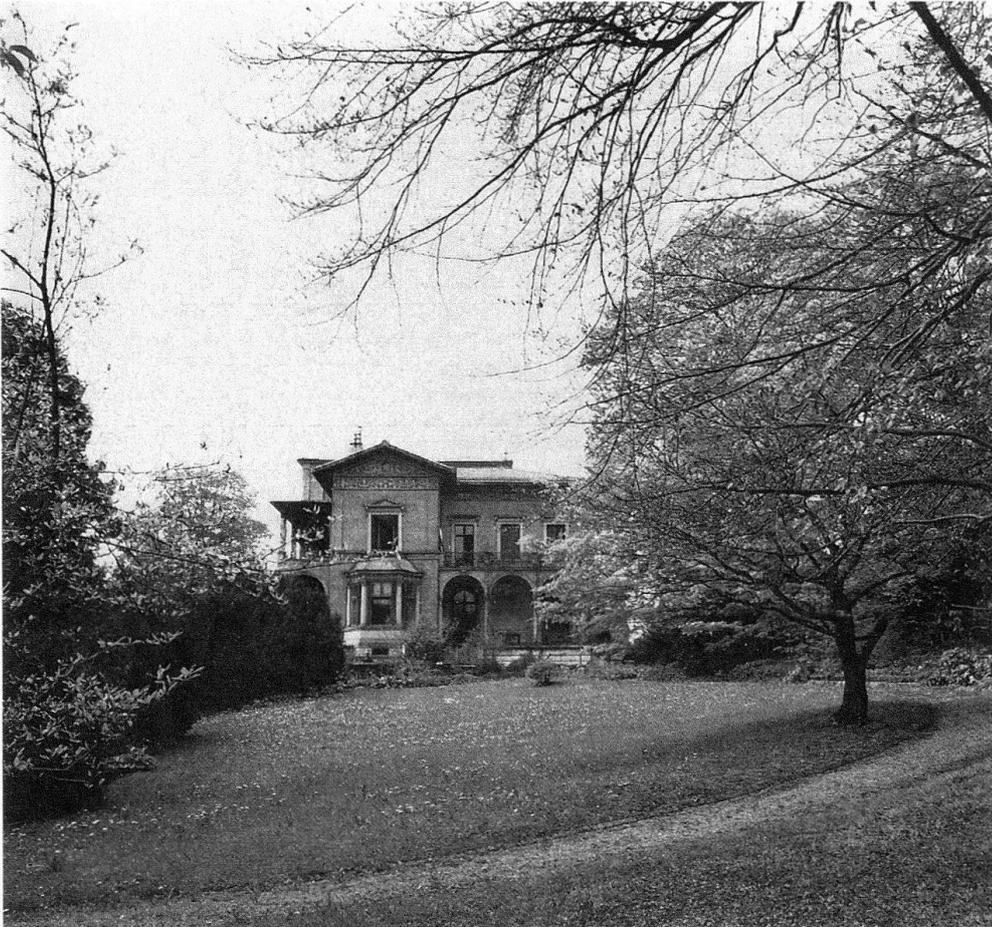
6 Hauptfassade, 1988. Die Bäume haben ihren Höhepunkt erreicht. Von den anspruchsvolleren Sträuchern, Stauden und Kübelpflanzen haben nur wenige die minimale Pflege der letzten Jahre überlebt.

Die Ahorne, Linden und Tannen haben ihren Höhepunkt überschritten. Sicherungsmassnahmen sind regelmässig erforderlich, sei dies durch Entlastungsschnitt oder durch das Fällen ganzer Bäume. Die Mauern, Beläge und Einfriedungen sind in einem befriedigenden Zustand, bedürfen aber ebenfalls der schrittweisen Sanierung.

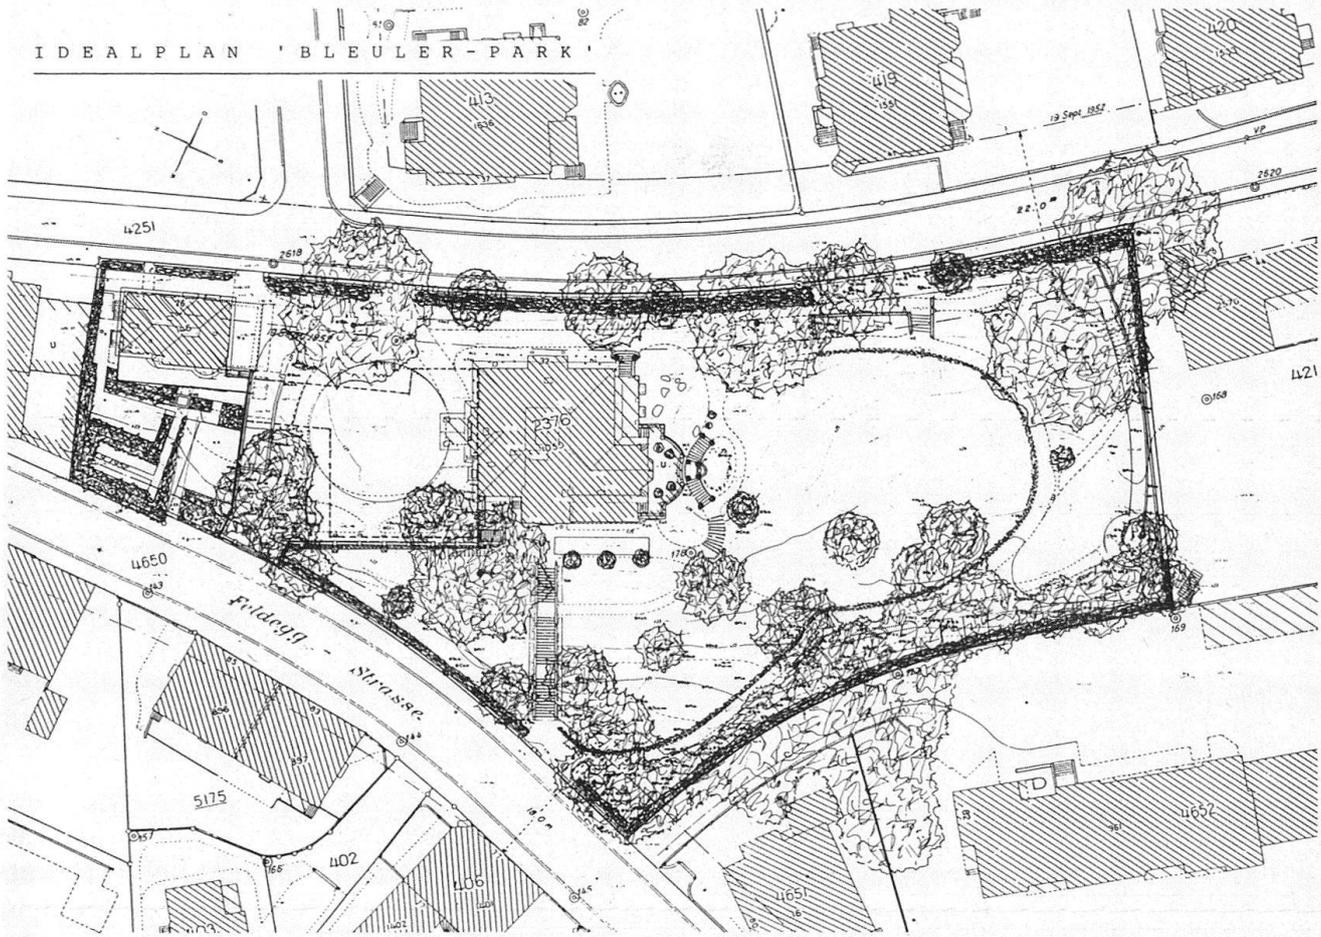
10 Idealplan 1987 mit Aufwertung des hinteren Gartenteils mit einem Rankgerüst bis zum Eingang Feldeggstrasse. Der Gärtnerzugang an der Zollikerstrasse wird im Garten platzhaft ausgeweitet, die beiden vorhandenen Sitzplätze werden mit einer Wasserrinne verbunden. Dieser Plan wird nicht ausgeführt.

Der Idealplan zeigt die maximale Forderung für den Schutz des Denkmals durch Erhaltung oder Instandsetzung. Neben baulich-vegetabilen Aspekten werden darin auch die Probleme der Umnutzung diskutiert. Denkmalpflegerisch optimal wäre eine private Weiternut-

Dieser Idealplan wurde vom Gartenbauamt und der Expertengruppe jedoch abgelehnt, da damit das Bild bewusst verändert worden wäre. Die Weiterbearbeitung zum ausführungsfähigen Sollplan hat zum Ziel, soweit als möglich wieder den formal ursprünglichen Zustand zu schaffen. Die denkmalpflegerische Lösung im Sollplan zeigt daher nur den Schutz der Substanz und die schrittweise Annäherung vom heutigen Zustand an den Originalzustand.

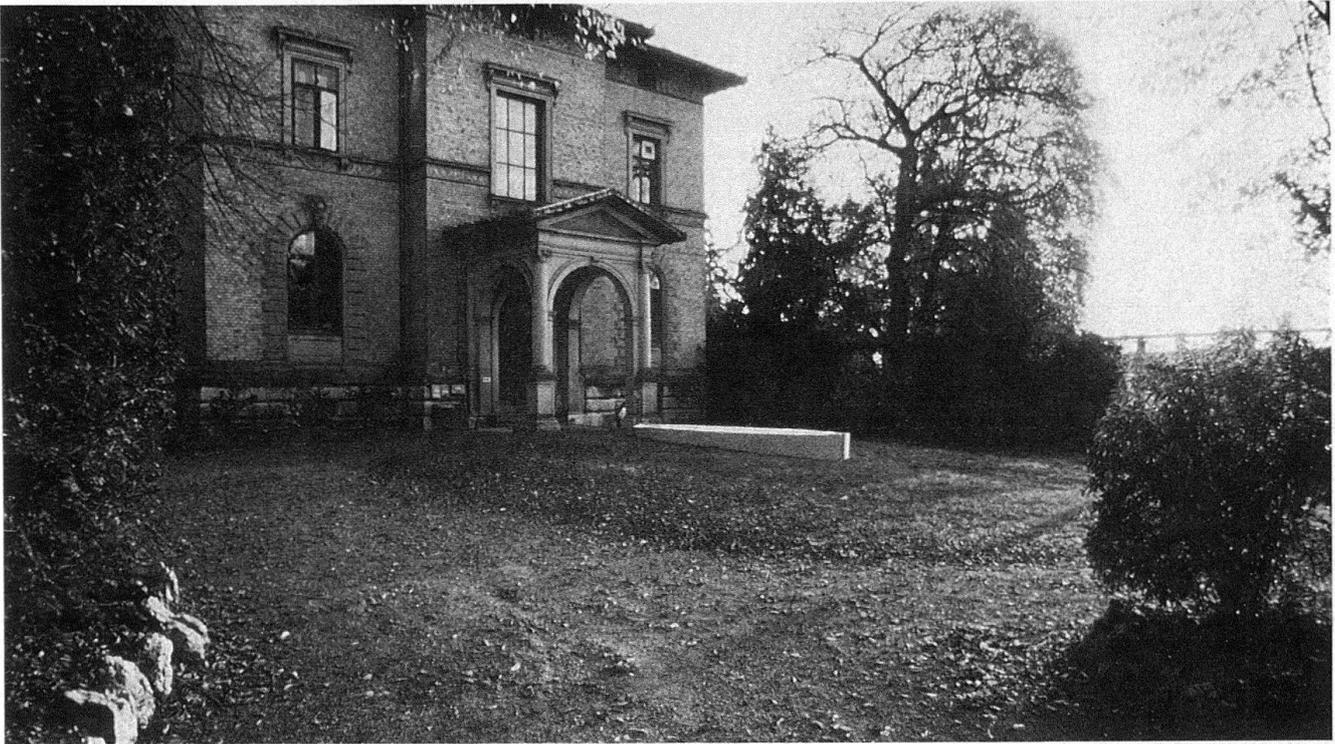
12 Eingangspartie mit Oblicht-Modell 1:1 im Rasenrondell vor dem Portikus.

Die Aufgabe heute ist es, sich mit der gartendenkmalpflegerisch verantwortbaren Wiederherstellung nach dem Eingriff zu befassen. So sollte die geplante unterirdische Bibliothek aufgrund eines ersten Projektes mit Erde überdeckt und durch die getreuliche Rekonstruktion des Rasenrondells kaschiert werden. Das Gespräch mit einem grösseren Fachexpertenkreis ergab, dass die unterirdische Bibliothek als zentraler Ort innerhalb des neuen Baukomplexes nicht zum unbelichteten Keller degradiert werden darf. Sie soll – sowohl von innen als auch von aussen – als Teil der Komposition sicht- und spürbar bleiben. Es muss ein neuer Ort geschaffen werden, der den Widerspruch der Teil-Rekonstruktion zum unterirdischen Gebäude aufnehmen kann. Die Architekten Marbach+Rüegg/Klaus Dolder manifestieren den Eingriff mit einem flachen, linsenförmigen Oblicht im rekonstruierten Rasenrondell und mit Fenstern in der hinterfangenen Stützmauer. Dem Verlust der authentischen Substanz wird mit einem hohen Ausführungsstandard gleichsam als Schadenminderung im materiellen wie ideellen Sinn begegnet. Das Oblicht und die Fenster sind in ihrer Spannung zur vorhandenen und rekonstruierten Substanz Faktoren der Verunsicherung, die es braucht, damit keine heile Welt vorgetäuscht und der Garten nicht zum nostalgischen Kitsch gemindert wird.
