**Heft:** 2: Meillassoux

**Artikel:** Ländliche Bau- und Wohnkultur

PETER ALBERTIN

## Ländliche Bau- und Wohnkultur

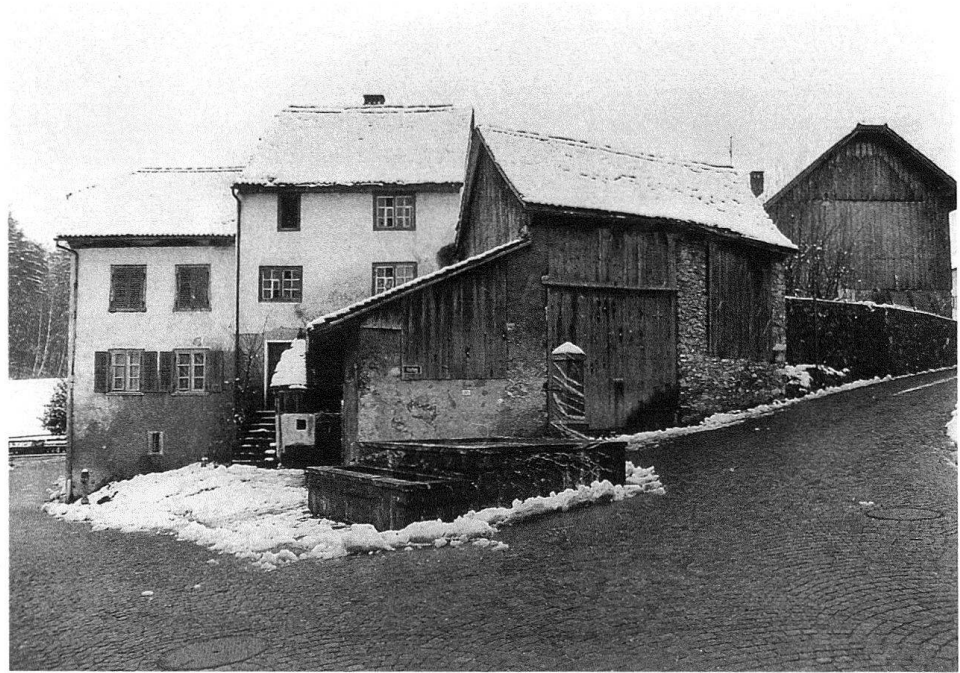
2 Balzers, Iradug 74 und 76, neuere Massivbauten, 1907 und 1841 mit Stallscheune, abbruchgefährdet.

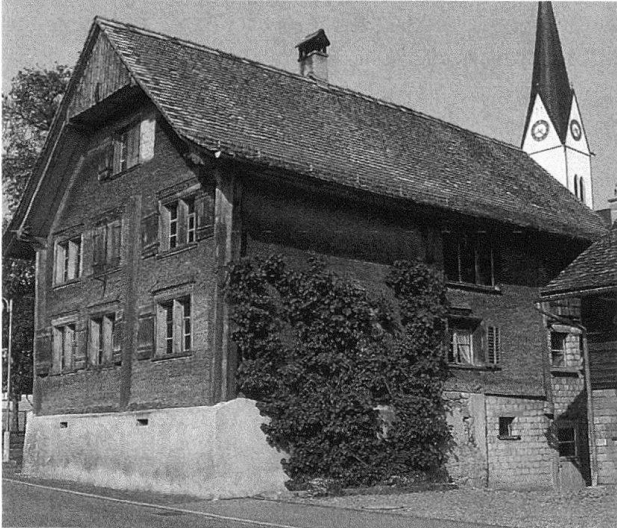
3 Eschen 37, im Habitus des ausgehenden 19. Jh., mit spätmittelalterlichem Kern, abbruchgefährdet. Haus Typ B.

*Typ B:* Klassischer Blockbau ab 1500, mit bis zum First offener Rauchküche und Leiteraufgang ins Obergeschoss. Oft zu beiden Traufseiten je mit vorgehängter Laube, sonnenseits als offene Eingangserweiterung, schattenseits als Ökonomieraum (Schellenberg 12, 1518)<sup>5</sup>. Seit dem 18. Jahrhundert vereinzelt auch mit Küchentheil in Ständerkonstruktion und Kantholzfüllung (Schellenberg 15 und Nendeln 20).

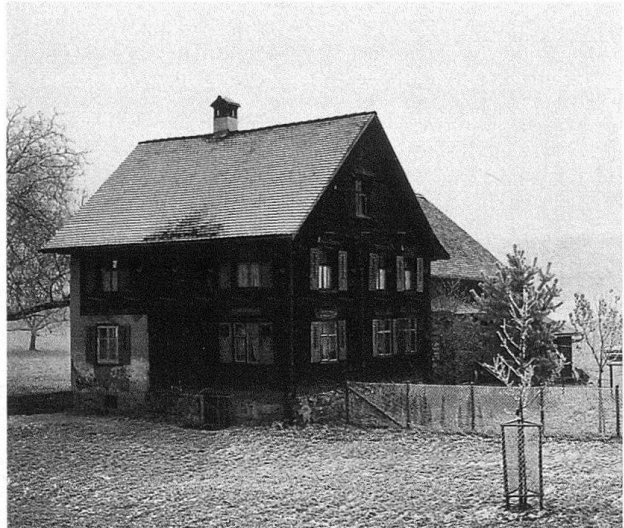
4 Schellenberg 16. Haus Typ C.

*Typ C:* Gemauerter Küchenteil, hölzerne Stube und Kammern. Küche vorerst offen bis zum First, Leiteraufgang ins Obergeschoss (Balzers 52, um 1592).

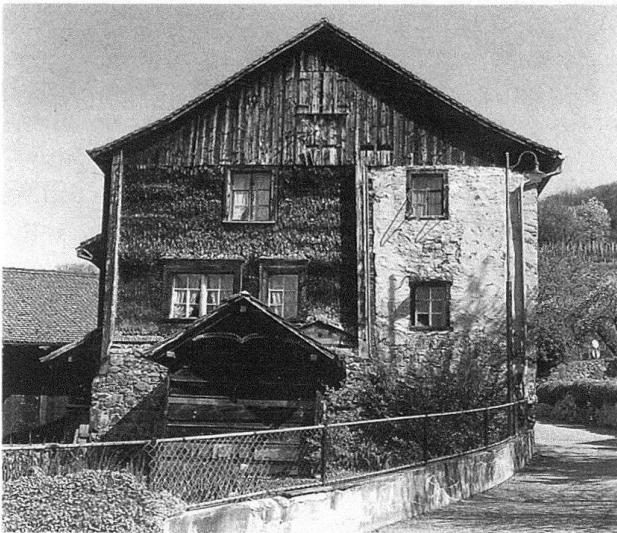
5 Triesen 51. Haus Typ D.

*Typ D:* Küche und Nebenstube/Chaminada gemauert, Stube in Holz; zu diesem Typ zeigen einige Objekte eine tonnenüberwölbte Küche mit Aussenaufgang ins Obergeschoss (Vaduz, Hintergasse 37, 1494)<sup>6</sup>; die übrigen weisen auf bis zum First offene Küche mit Innenaufgang.

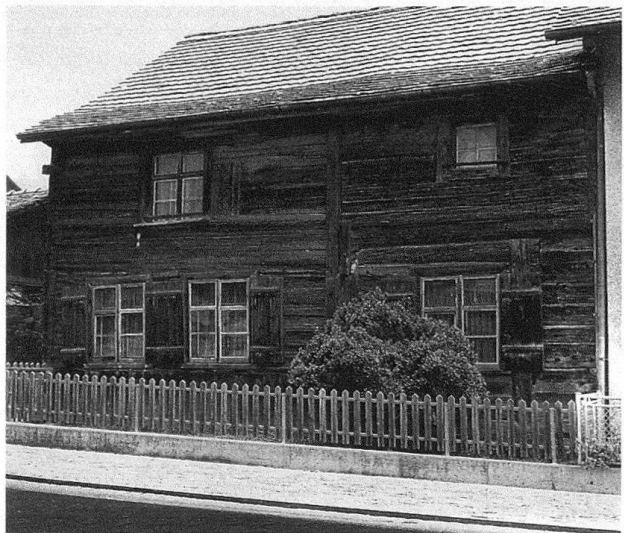
6 Eschen 59. Haus Typ B mit gedrehter Firstachse.

Alle Bautypen A–E haben nebst einheitlicher Raumordnung auch eine gleichgerichtete Firstachse über Küchen- und Stubenteil. Daneben ist zu drei Objekten eine Firstachse parallel zur Küche belegt,

ohne Konsequenz auf die vorgestellte Raum- und Baustruktur. Diese «Sonderfälle» finden im St.Galler- und Appenzellerland als sogenannte «Heidenhäuser» besondere Beachtung, hierzulande stellen sie sich unauffällig zu den bekannteren Bauten (Eschen 59; Triesen 46, 1510; Nendeln 20, um 1530, abbruchgefährdet).

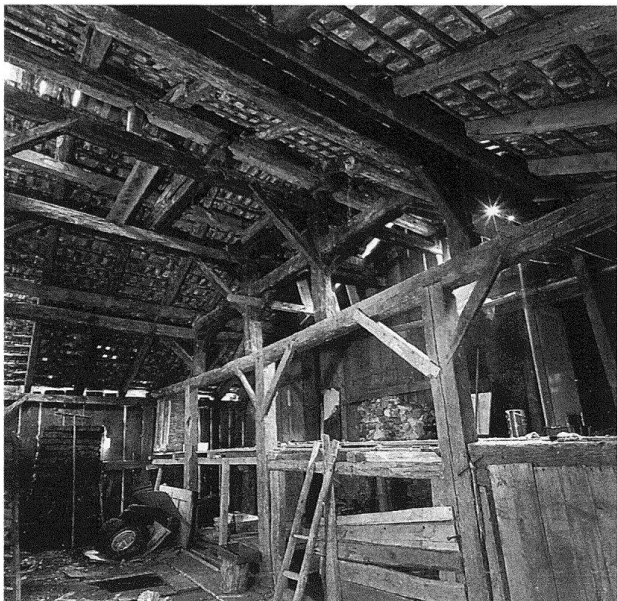
7 Triesen 46, Scheune  
1714, abgebrochen.

Die Scheunen sind als einfachste, verbretterte Ständerbauten errichtet; besonders im Oberland ruhen sie oft auf traufhohen Mauerpfeilern. Die Stalleinbauten sind uneinheitlich erstellt in Massivmauerwerk, als Ständerbauten mit Kantholzfüllung und auch als Blockbauten, oft in Vermischung der verschiedenen Bauweisen.

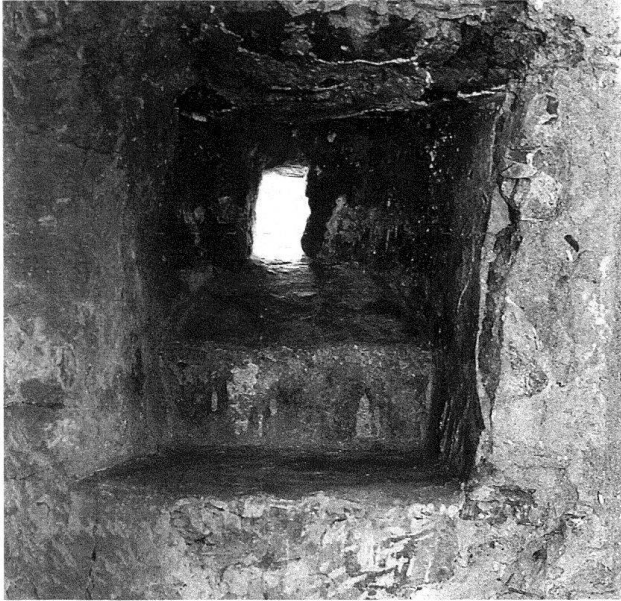
9 Triesen 67, Lochfenster 7×15 cm zu Wohnraum, um 1420.

Als sehr charakteristisch und zeittypisch erweisen sich die Fenster, ihre sehr späte Entwicklung unterstreicht die Einfachheit der Bauten und die ärmlichen Verhältnisse der Bauherren. Aus dem 15. und 16. Jahrhundert sind diverse Fensteröffnungen erhalten geblieben in meist hochrechteckiger Weite von nur 30×50 cm und 55×45 cm (Vaduz, Schlossstrasse 100, 1447) und gar ein Lochfensterchen von etwa 7×15 cm (Triesen 67, abbruchgefährdet).

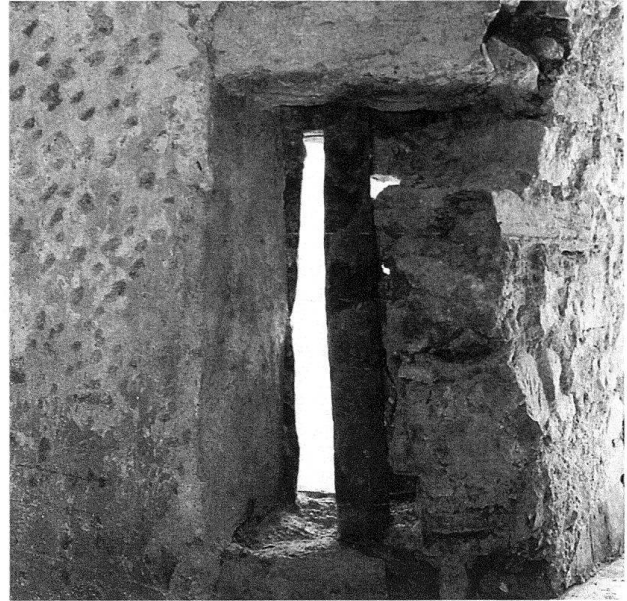
10 Triesen 46, Nebenstubenfenster mit Axialholz und Originalputz 1510, 16×53 cm.

Im 16. Jahrhundert werden vorerst die Stubenfenster auf etwa 50×60 cm geweitet und zu Reihenfenstern gekoppelt, wohl mit dem Aufkommen von Butzenscheiben. Die Kammerfenster bleiben weiterhin eng – und wohl glaslos – so ein Lichtschlitz 16×53 cm mit Axialholz zu einer Nebenstube (Triesen 46, 1510) und ein Kammerfenster 30×30 cm (Balzers 52, 1592)<sup>4</sup>. Erst im 19. Jahrhundert erhalten die Häuser Sprossenfenster und damit ihr heutiges Aussehen. Zwei Kammerfenster tragen je einen Sturz in Kielbogenzier (Schellenberg 12, 1518 und Vaduz, Altenbach 26, 1627).
