**Artikel:** Die Gärten und Alleen von Schloss Waldegg : Restaurierung - Rekonstruktion - Pflege

PETER PAUL STÖCKLI

## Die Gärten und Alleen von Schloss Waldegg

### Restaurierung – Rekonstruktion – Pflege

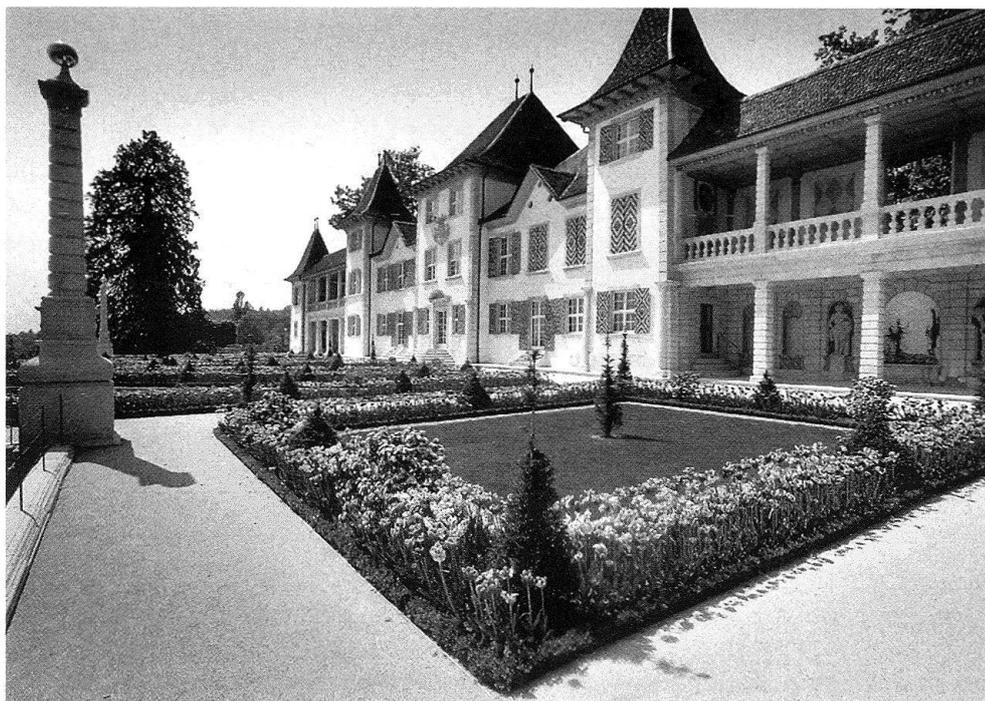
6 Schloss Waldegg. Ansicht Südparterre. «Platebande de fleurs» mit Buchsbordüre, plastisch geschnittenen Eiben und der Wechselflorbepflanzung des Frühjahres 1992.

keiner Stelle unterbrochene Rabatten gerahmt. Diese Rahmenrabatten (Platebande de fleurs) wurden innen und aussen mit einer geschnittenen Buchsbordüre eingefasst. Das dafür erforderliche Pflanzenmaterial (*Buxus sempervirens* «Suffruticosa») konnte im historischen Garten zur «Weissen Laus» an der Alten Bernstrasse in Solothurn gewonnen und drei Jahre vor der Verwendung vermehrt werden. Die Rahmenrabatten enthalten sowohl saisonale Wechselflorpflanzen wie auch ausdauernde Stauden und in rhythmischem Abstand gepflanzte Blütensträucher und immergrüne Laubgehölze in geschnittener Form. Besondere Bedeutung kommt den plastisch-säulenförmig geschnittenen Eiben zu. Sie setzen in vegetabiler Form die Aussage der steinernen Obelisken und Pfeiler fort.
