Artikel: Le château de Hohlandsberg près de Colmar

Autor: Meyer, Gilbert Charles / Wilsdorf, Christian

Le château de Hohlandsberg près de Colmar

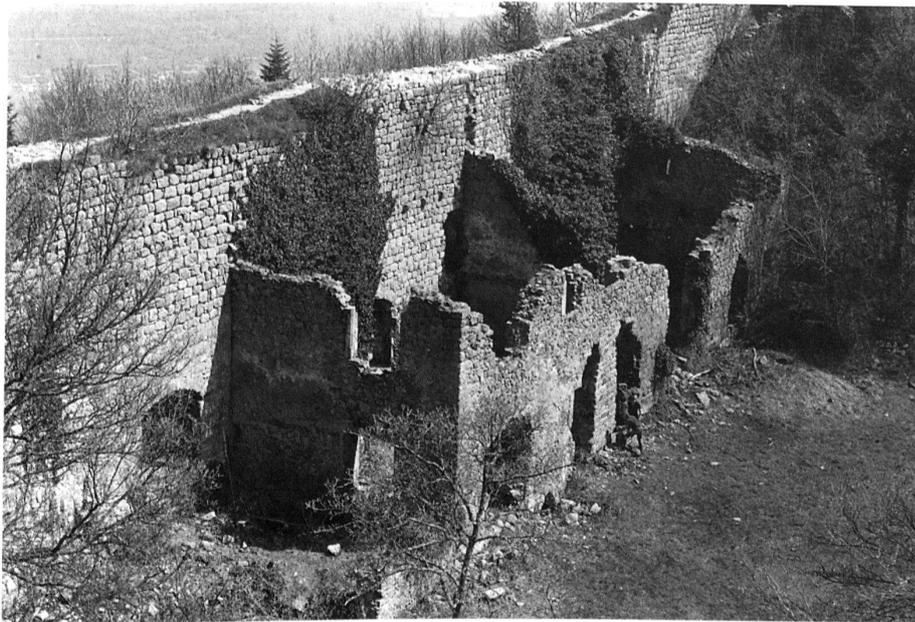
8 Vue d'ensemble des vestiges des logis Schwendi et Lupfen adossés à la courtine Est. Etat au début du chantier (février 1986).

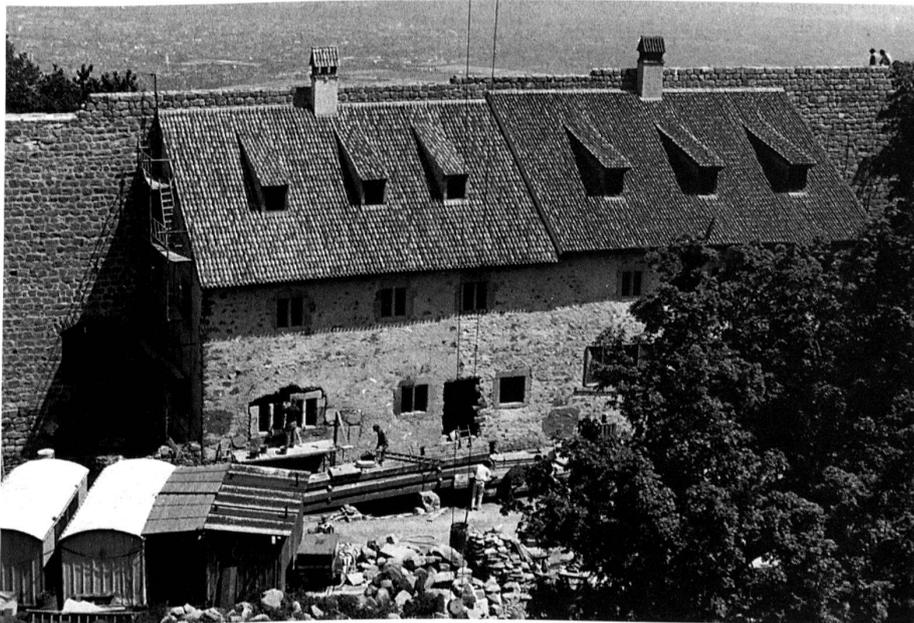
9 Vue d'ensemble des logis Schwendi et Lupfen adossés à la grande enceinte côté Est. A remarquer les toitures avec couvertures en tuiles canal, copies des modèles du XIII^e siècle retrouvés en fouilles. Situation juillet 1995.

Toujours par souci d'authenticité et par respect du site, le choix des matériaux est effectué de manière rigoureuse. Par exemple la couverture des logis Schwendi et Lupfen a été réalisée par des tuiles canal refaites manuellement selon les modèles d'origine retrouvés en fouilles. La couverture des dépendances Sud, construites après 1563 par Lazare de Schwendi, a été réalisée avec des tuiles plates de récupération et datant du XVI^e siècle, exactement de la même nature que celles qui furent retrouvées dans les fouilles de ces immeubles.
