**Zeitschrift:** Kunst + Architektur in der Schweiz = Art + architecture en Suisse = Arte + architettura in Svizzera

**Artikel:** La decorazione in stucco secentesca della Chiesa parrocchiale di Olivone

## La decorazione in stucco secentesca della Chiesa parrocchiale di Olivone

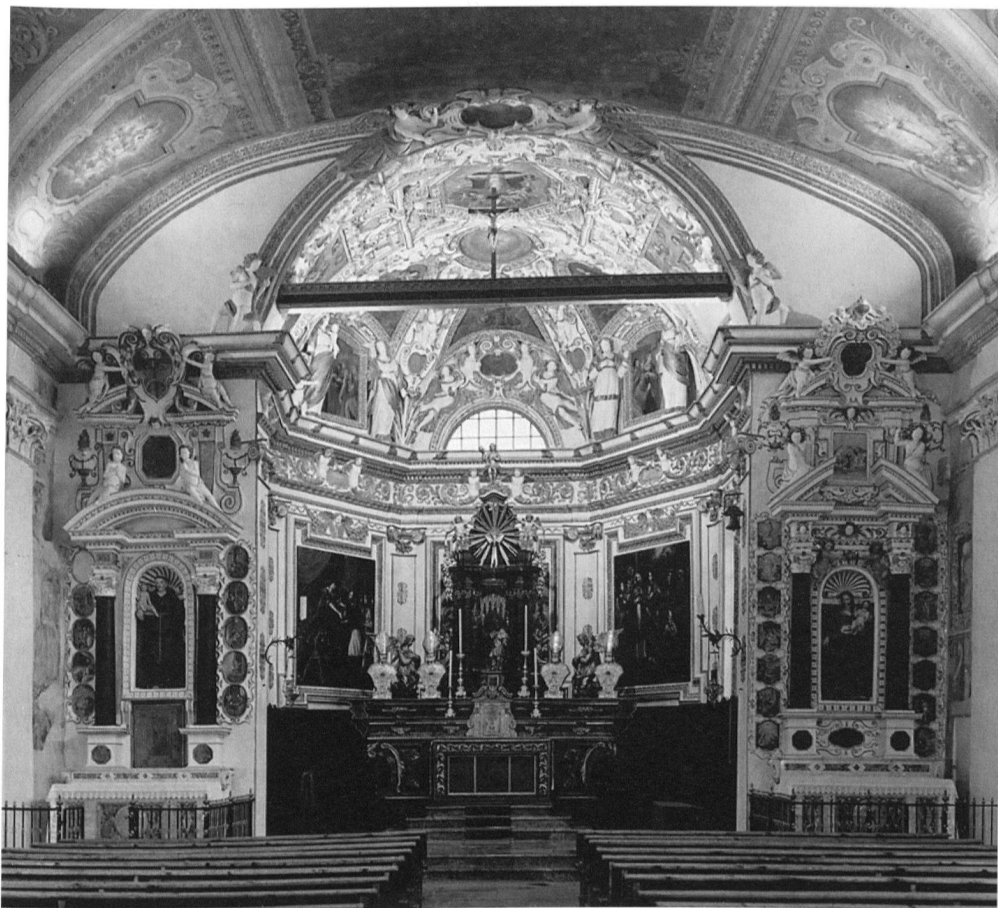
2 Olivone, Chiesa parrocchiale di San Martino, parte della navata e area presbiteriale, situazione dopo i restauri degli anni 1984-1991. – La decorazione in stucco si concentra all'interno del coro degli anni '50 del XVII secolo e sulle fronti dei due altari laterali. Lo stuccatore Carlo Terugia ha impostato il suo insieme decorativo secondo un linguaggio ancora tardomanierista.

in tale spazio estendendosi tuttavia sui due altari laterali e collegando così visivamente l'area presbiteriale alla grande aula (ill. 2). Zone privilegiate rimangono la volta con le relative lunette e il fregio del cornicione perimetrale; da una parte gli stucchi sottolineano le profilature architettoniche, dall'altra riempiono degli spazi facendo pure da cornice ai tredici campi dipinti (pitture murali e tele) dell'intero coro. Nella parte superiore del presbiterio (ill. 3) lo stucco ornamentale moderatamente plastico è intercalato da quello statuario, espresso dalle quattro figure allegoriche femminili poste sul cornicione; lo stuccatore ha così voluto ampliare le funzioni dello stucco decorativo verso la statuaria; in uno spazio particolarmente ricco e dotato di rappresentazioni pittoriche bidimensionali, egli ha sviluppato anche l'aspetto tridimensionale per mezzo della malleabilità e delle possibilità costruttive della materia.

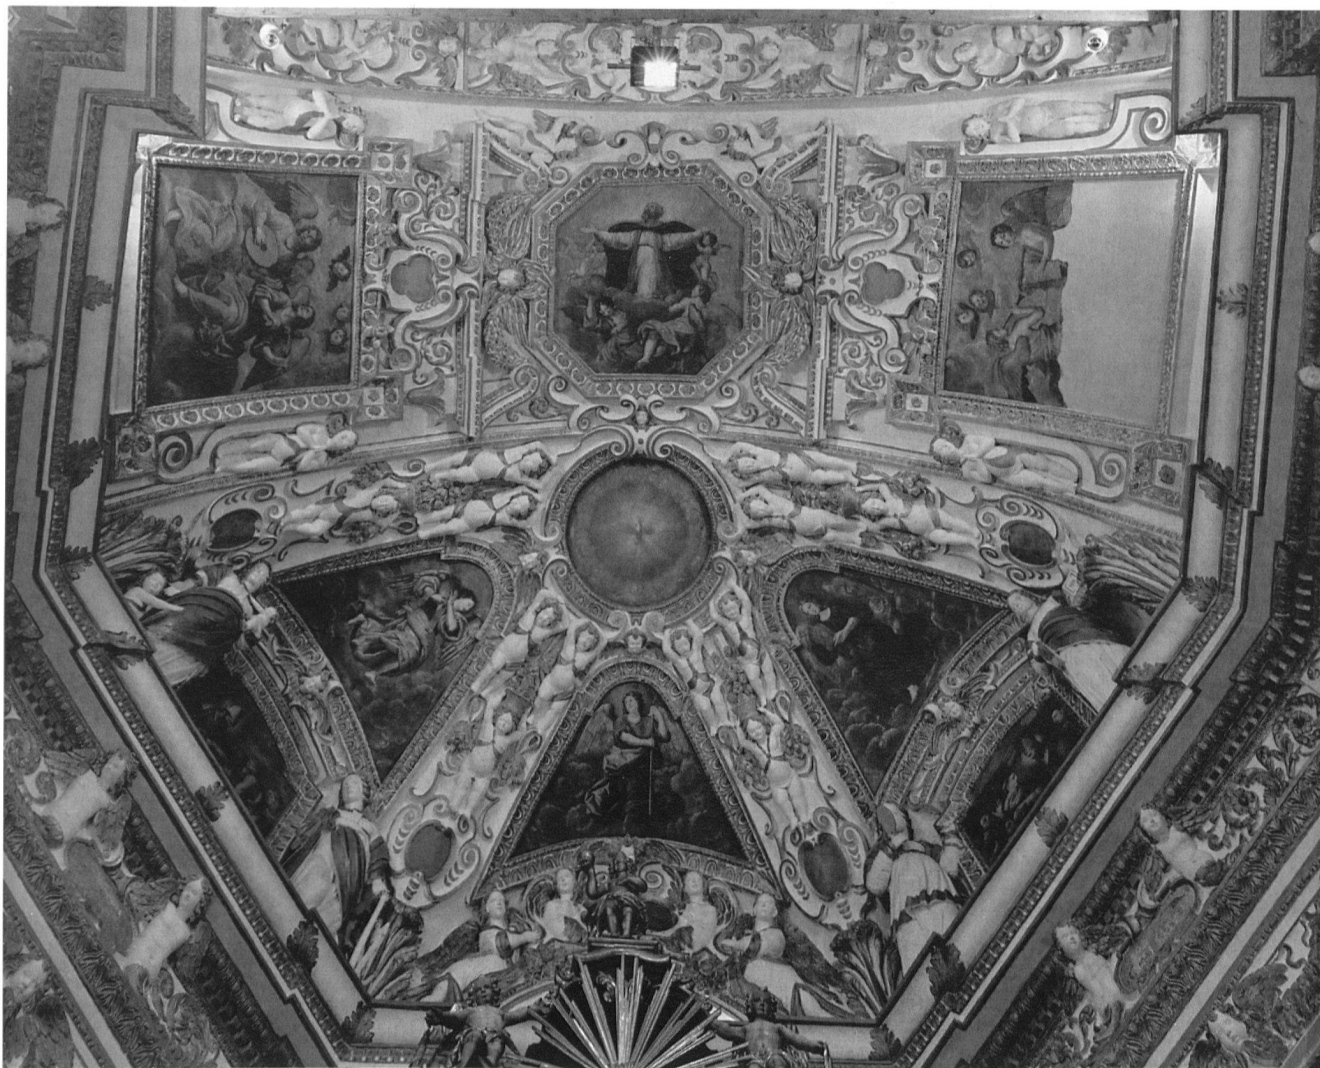
3 Olivone, Chiesa parrocchiale di San Martino, volta del coro. – Stucco ornamentale e stucco statuario si combinano con i dipinti murali secondo principi di simmetria e di ripetitività.

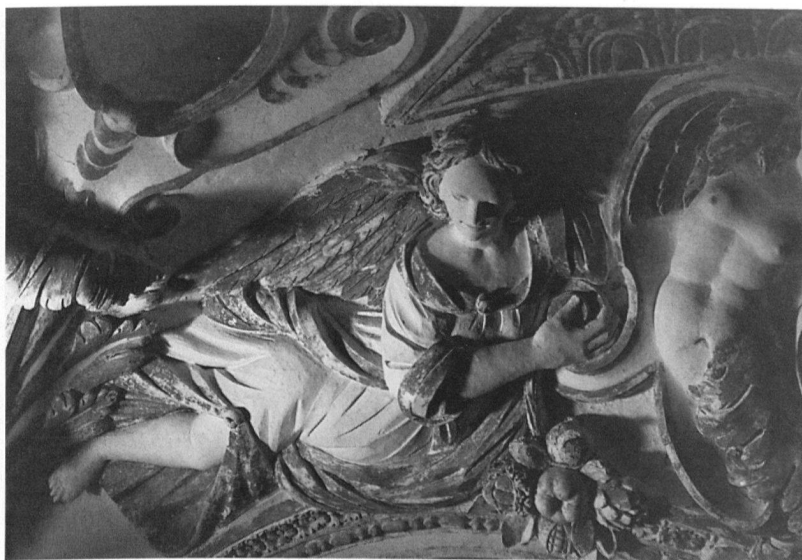
4 Olivone, Chiesa parrocchiale di San Martino, figura angelica della volta del coro (fotografia scattata nel 1990 durante i restauri degli stucchi). – La doratura accentua l'aspetto plastico degli stucchi.

I diversi motivi si inseriscono nella copertura del coro secondo un principio di simmetria e di ripetitività. Numerosi sono i putti e gli angeli; i primi si ergono sovrapposti fra volute, cartocci e ghirlande di vegetali portando panieri di frutti o aggrappandosi alle cornici. I secondi (ill. 4), più leggiadri e dinamici, si raggruppano al di sopra dell'unica apertura della parte superiore del coro, attorno ad una targa

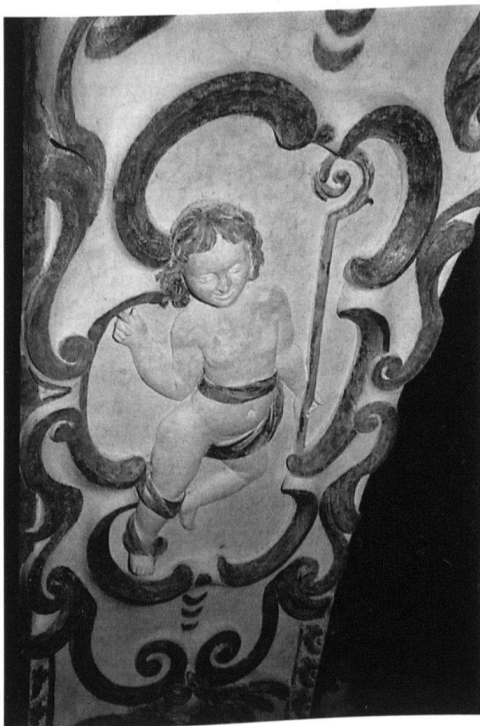
5 Olivone, Chiesa parrocchiale di San Martino, intradosso dell'arco trionfale, putto con il bastone vescovile di San Martino, patrono dell'edificio (fotografia scattata nel 1990 durante i restauri degli stucchi).

scudiforme, e sull'estradosso dell'arco trionfale. Si notano inoltre parecchie testine alate poste frontalmente. Ma ciò che struttura maggiormente l'impianto decorativo sono le cornici mistilinee delle pitture murali che presentano un repertorio di forme e motivi alquanto conosciuto e poco mutevole quali le biglietti, le corolle floreali, gli ovali e le foglie d'acanto<sup>9</sup>. Particolarmente diffusi sono gli elementi vegetali quali le grandi foglie acantacee, i girali, le corolle e i mazzi di fiori e frutti che costituiscono la maggior fonte di ispirazione dello stuccatore. La scelta del repertorio formale è stata inoltre parzialmente dettata dalla dedicazione dell'edificio a san Martino vescovo; non solo parte delle pitture murali del coro ne raffigurano la glorificazione o episodi della sua vita, ma anche la decorazione in stucco dell'intradosso dell'arco trionfale presenta dei puttini che sorreggono alcuni suoi simboli quali la mitria, il bastone e la croce (ill. 5).

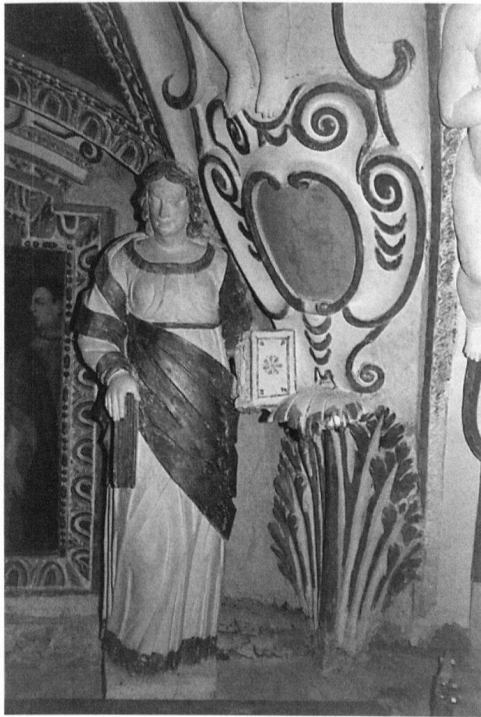
6 Olivone, Chiesa parrocchiale di San Martino, volta del coro, la Filosofia (fotografia scattata nel 1990 durante i restauri degli stucchi). – La postura poco dinamica e il panneggio molto composto esprimono un gusto piuttosto classicheggiante.

con lo specchietto e il serpente attorcigliato sul braccio. La quarta statua rappresenta una donna che regge due libri, interpretabile nella figura della Filosofia<sup>10</sup> (ill. 6).

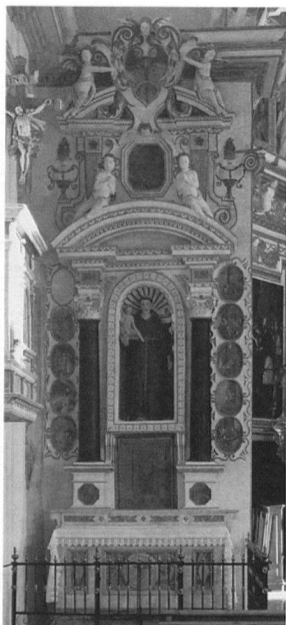
7 Olivone, Chiesa parrocchiale di San Martino, altare di Sant'Antonio. – Voluto dalla famiglia locale dei Giglio; la fronte d'altare presenta pure delle cartelle dipinte tra il 1655 e il 1656 dal pittore valsodese Giovanni Finale con episodi della vita del santo.

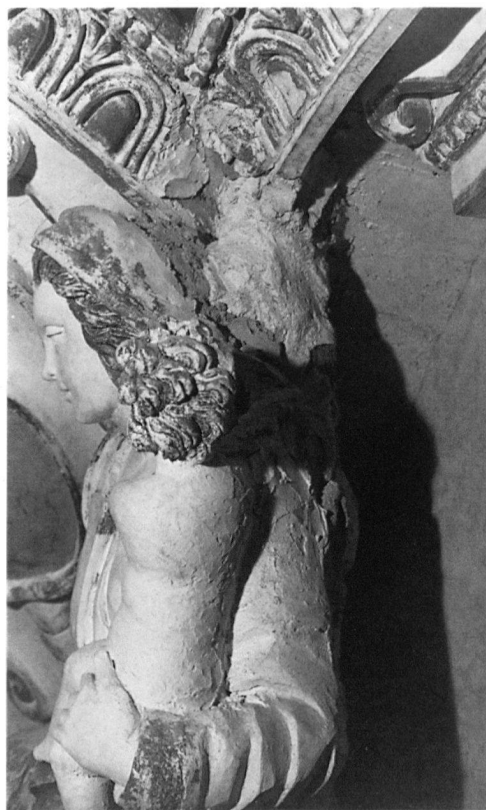
8 Olivone, Chiesa parrocchiale di San Martino, statua in stucco raffigurante la Carità (fotografia scattata nel 1990 durante i restauri). – Laddove l'occhio non arriva il plastificatore ha solo abbozzato le forme.

tralasciando per contro il dettaglio. D'altronde gli stucchi non potevano essere visti che dal basso e soprattutto dalla navata stessa. La presenza di impalcature durante i lavori di restauro ha permesso di rendersi conto da vicino di come lo stuccatore abbia utilizzato alcuni accorgimenti per ottenere un effetto unitario con il minimo dispendio di materiale possibile. Ad esempio alcune parti del corpo e del panneggio delle quattro figure allegoriche non sono state realizzate poiché non visibili dal basso (ill. 8), mentre i loro incarnati, che catturano lo sguardo, sono stati resi con maggior cura, particolarmente nei visi, quest'ultimi connotati tipologicamente dalla mano dello stuccatore<sup>12</sup>. Il non finito, l'approssimazione esecutiva, i materiali grossolani non modellati e le strutture metalliche che fanno da scheletro alle parti più in rilievo, sono pure rintracciabili nelle cornici dei campi dipinti così come nei putti e nelle targhe scudiformi degli altari laterali, laddove l'occhio non arriva. La ricerca dell'effetto d'insieme spiega pure la legnosità e la trascuratezza di gran parte degli arti dei putti e degli angeli, modellati senza cura tralasciando i dettagli del corpo e la loro resa epidermica<sup>13</sup>. Si

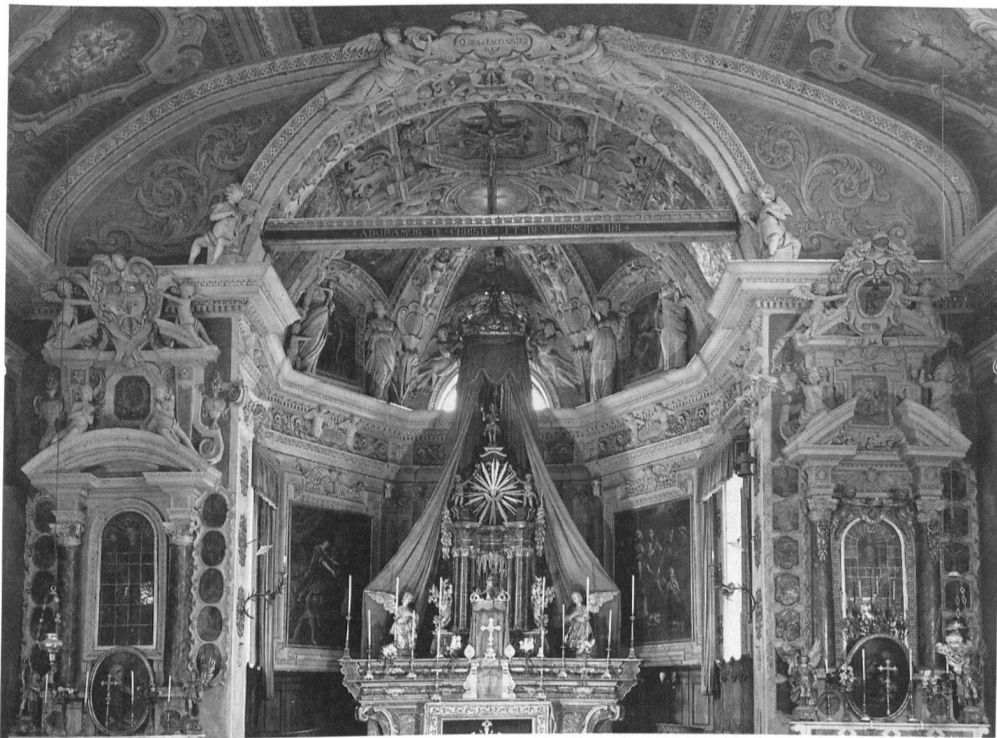
9 Olivone, Chiesa parrocchiale di San Martino, l'area presbiteriale come si presentava prima dei restauri degli anni 1984–1991. – La pesante scialbatura grigia voluta da Attilio Balmelli nel 1922 ricopriva stucchi e fondi.

Fondamentale per la storia dell'edificio dopo la sua costruzione nel Seicento risulta l'intervento del 1922 da parte del pittore Attilio Balmelli il quale ha decorato secondo un suo progetto l'intera volta della navata ricoprendo pure le pareti e tutto il presbiterio, stucchi compresi, con una tinteggiatura generale di color grigio e alterando così i valori cromatici e gli effetti di luce delle ornamentazioni plastiche<sup>19</sup> (ill. 9 e 10). Nella globalità dell'edificio, l'indirizzo critico dei restauri ha voluto privilegiare la situazione secentesca, ciò che

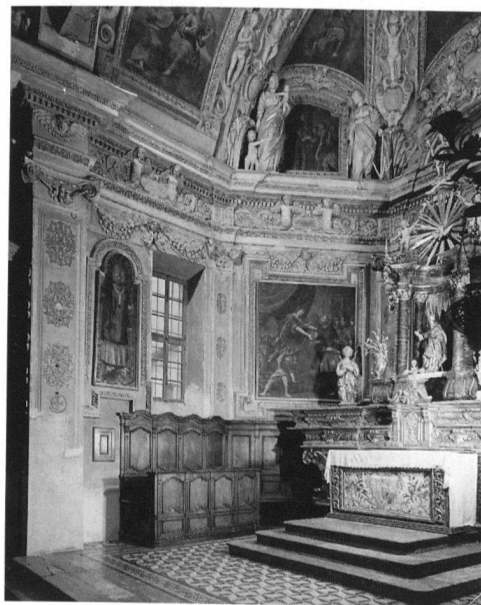
10 Olivone, Chiesa parrocchiale di San Martino, visione parziale delle pareti e della volta del coro (la fotografia è stata scattata prima dei lavori di restauro).
