Die wechselvolle Geschichte eines Fachwerkbaus : ein Fallbeispiel aus St.Gallen

Die wechselvolle Geschichte eines Fachwerkbaus – ein Fallbeispiel aus St. Gallen

Schwertgasse Nr. 23: Kernbau und erste Aufstockung

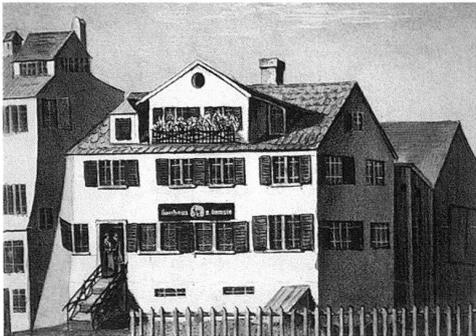
1 St. Gallen, Schwertgasse 23, Wirtschaft «zum Gemsli», um 1850, Aquarell, Kantonsbibliothek (Vadiana) St. Gallen. – Am linken Bildrand ist das Haus an der Schwertgasse 23 mit seiner bereits damals beträchtlichen Neigung festgehalten.

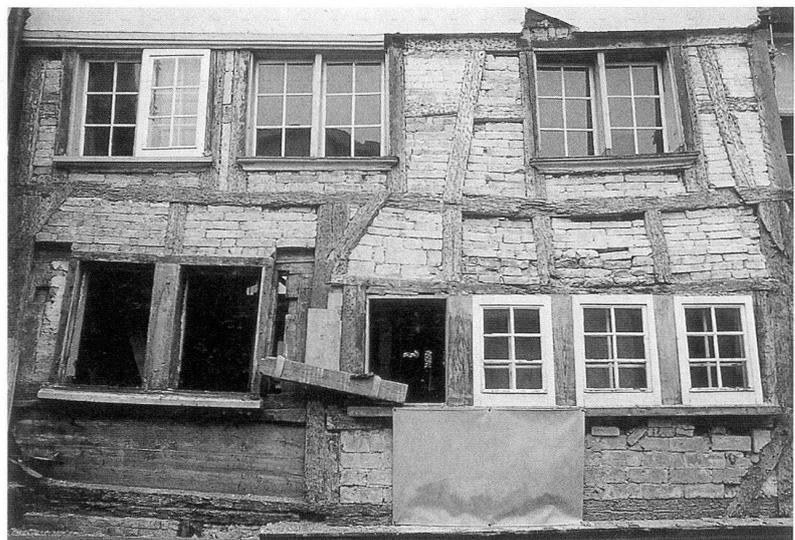
2 Die Vorderfassade nach dem Abschlagen des Verputzes im 1. und 2. Obergeschoss.

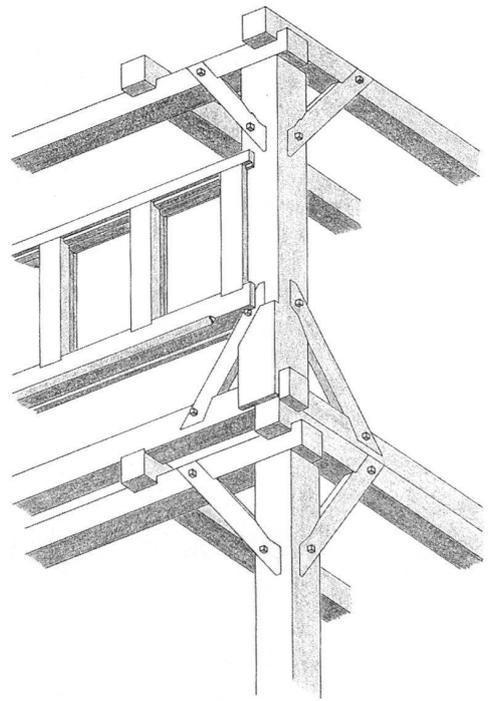
5 St. Gallen, Schwertgasse 23. –
Detailzeichnungen der nord-
östlichen Gebäudeecke: Erst das
renovationsbedingte Ausein-
andernehmen einzelner Holz-
verbindungen erlaubte einen
Blick auf deren kompliziertes
Gefüge.
