Artikel: Le tombeau des comtes de Neuchâtel

Le tombeau des comtes de Neuchâtel

Le monument funéraire des comtes de Neuchâtel, construit dans le chœur de la collégiale de cette ville, compte parmi les œuvres majeures de la sculpture monumentale médiévale suisse. Dès 1996, un groupe pluridisciplinaire a collaboré pour étudier ce monument. La relecture des sources et leur confrontation aux éléments matériels révèlent une histoire plus complexe et une «réparation» du XIX^e siècle dont la qualité est à relever.

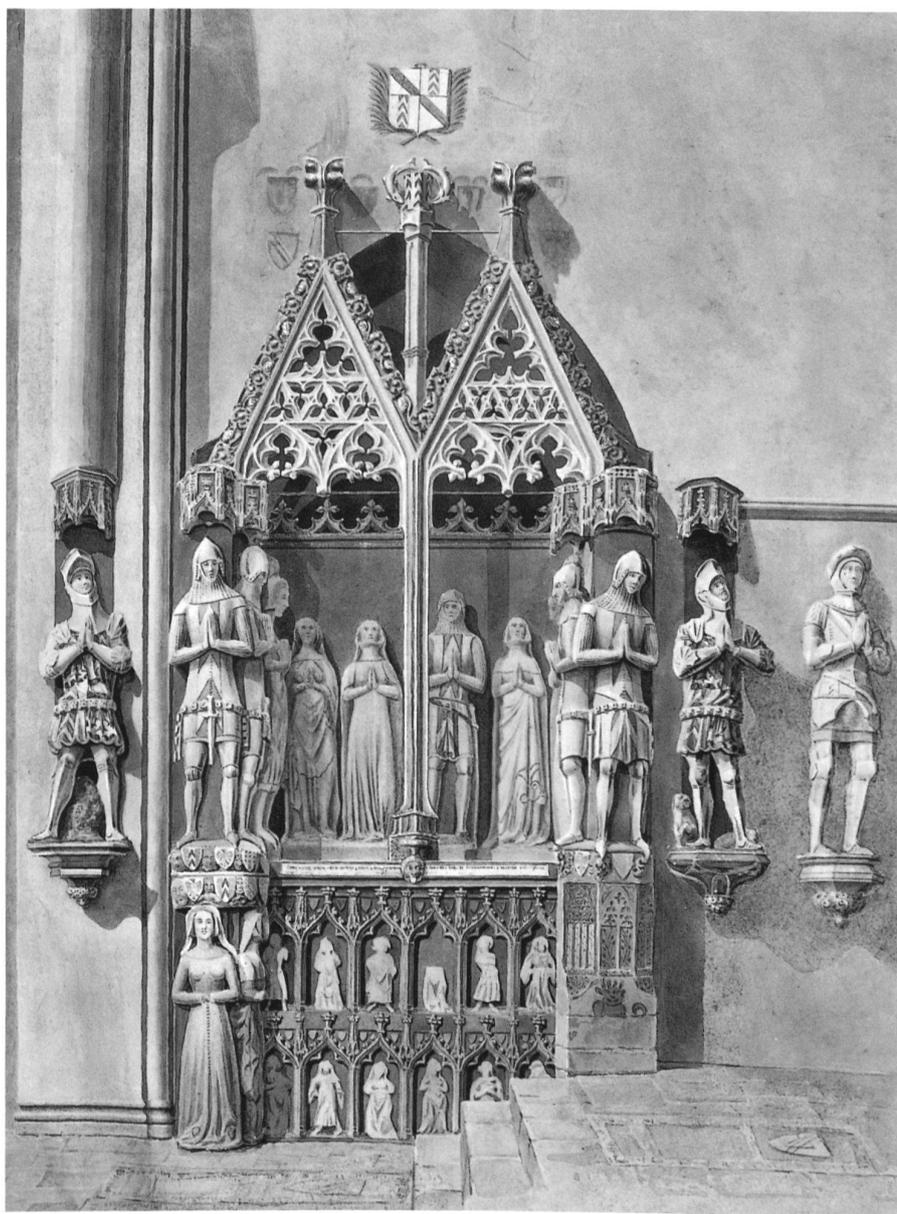
1 Charles-Frédéric-Louis Marthe, Projet de restauration du tombeau des comtes de Neuchâtel, 1838, aquarelle et rehauts de gouache sur papier, 55,5 × 41,3 cm, Musée d'art et d'histoire, Neuchâtel. – Cette aquarelle a été présentée en 1838 aux autorités de la ville de Neuchâtel par le sculpteur, comme support de son projet de restauration du tombeau.

Dans un troisième temps, la Commission des bâtiments examine, en octobre 1838, la «restauration plus ou moins complète de ce monument», à partir d'un «tableau» réalisé par Marthe (fig. 1)¹⁰. Elle nomme une commission spéciale qui sanctionne les propositions du sculpteur pour autant qu'il les chiffre. Le 21 janvier 1839, le Conseil de ville approuve le «rétablissement complet du monument sépulcral primitif»¹¹. Un devis confirme l'ampleur de la campagne d'application de couleurs: «la restauration des parties [architecturales] du tombeau, désignées plus

- 10 AVN, PV TP, 11 octobre 1838 et aquarelle signée Marthe et datée 1838 (fig. 1). Ce précieux témoin permet de confronter projet et réalisation, même s'ils divergent sur quelques points. Les autorités avaient, semble-t-il, commandé trois «tableaux» (AVN, PV TP, 10 avril 1840); une deuxième version datée de 1840 a été publiée dans *Musée neuchâtelois*, 1973; l'existence ou la disparition de la troisième aquarelle reste un mystère.

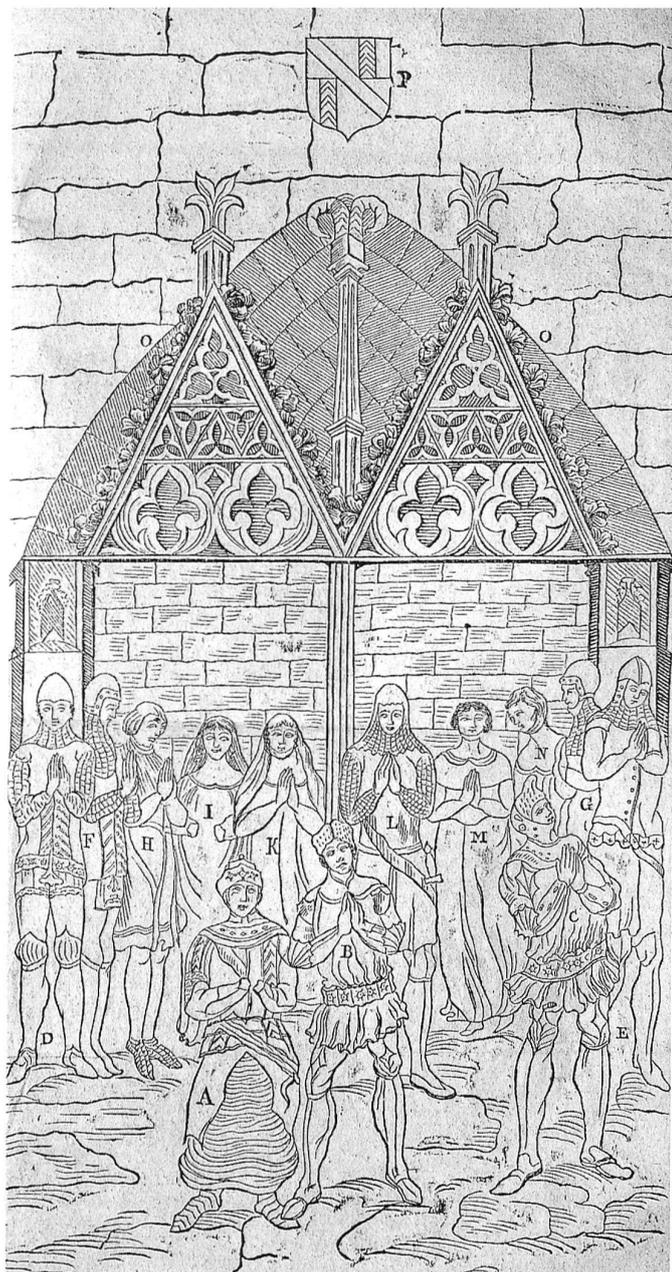
2 Le monument des comtes de Neuchâtel avant sa restauration, gravure parue en 1805 dans «Le véritable messager boiteux de Neuchâtel».

Contrairement à la tradition qui a longtemps imputé les dégâts subis par le monument au sac de la collégiale en 1530, la Réforme a épargné l'essentiel du tombeau, en raison sans doute de son rôle funéraire et dynastique⁴. Dérangées par la présence permanente de figures à connotations catholique et comtale, les autorités religieuses protestantes les dissimulent par un grand «placard» en 1678. Même si l'une des statues chute accidentellement en 1814⁵ et que les archives mentionnent la peinture «des panneaux neufs des armoires où sont les statues»⁶, le manque d'entretien et l'oubli ont apparemment causé davantage de dégradations que l'iconoclasme ou le vandalisme (fig. 2).

- 17 *Le véritable messenger boiteux de Neuchâtel*, 1805 (fig. 2), et dessin rehaussé d'aquarelle du peintre zurichois Georg-Ludwig Vogel, 1820 (Musée national suisse).

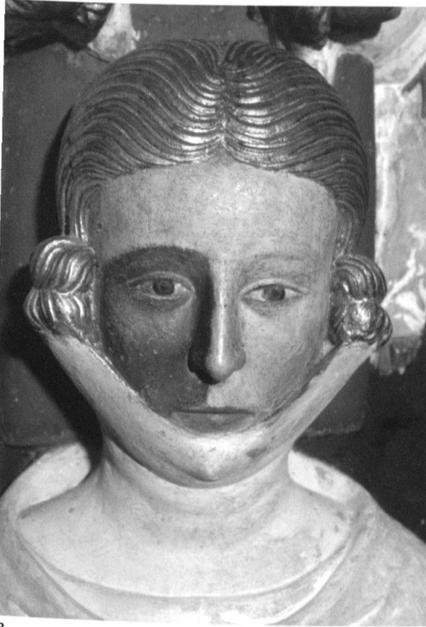
3 Neuchâtel, Collégiale, Tombeau des comtes, statue I, travaux en cours. – Suppression des salissures incrustées, des patines «post-Marthe» et allègement des vernis.

d'hui un aspect qui permet une relecture et une remise en valeur des intentions de Marthe. Ce dernier a tout à la fois conservé, épargné, repeint et intégré des vestiges importants de polychromies médiévales. Le sculpteur-peintre voulait, à sa manière et à celle de son temps, conserver et réhabiliter l'aspect médiéval du monument (fig. 3). (M. Stähli)

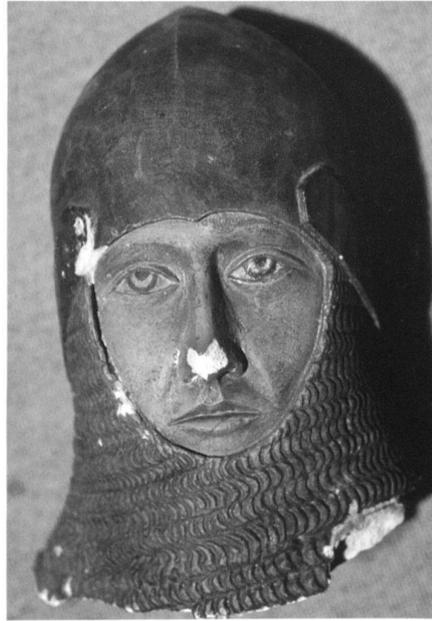
4 Neuchâtel, Collégiale, Tombeau des comtes, statue G attribuée au comte Louis, état de conservation. – Tête du comte Louis après l'acte de vandalisme perpétré en 1989.

Mise à part la réhabilitation de la statue brisée attribuée au comte Louis, absente du monument depuis 1989 à la suite d'un acte de vandalisme (fig. 4), les dernières interventions de consolidation et de fixation ont peu influé sur l'aspect du monument (fig. 5). Tous ces travaux contribuent à la conservation matérielle du tombeau dont l'état de dégradation avancé nécessitait des interventions d'urgence et de sauvegarde.

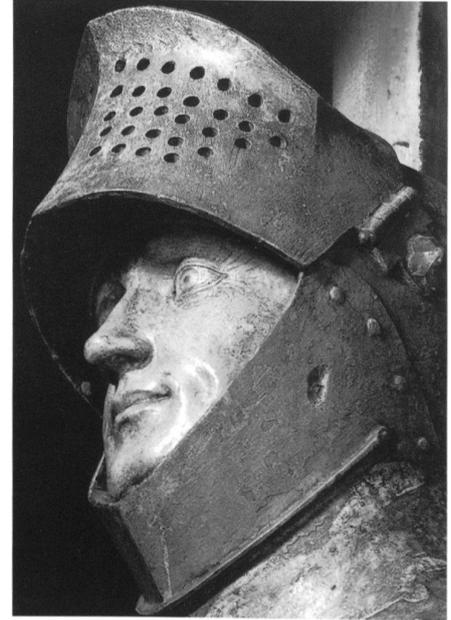
5 Neuchâtel, Collégiale, Tombeau des comtes, statue A attribuée à Jean de Fribourg, sculptée vers 1424–25 par Matthäus Ensinger. État après les travaux de conservation-restauration. – Pour la carnation, le sculpteur-peintre Charles-Frédéric-Louis Marthe repeint le visage, mais il épargne et laisse visible le menton, les lèvres, le pourtour de la bouche et les yeux peints à la période médiévale.

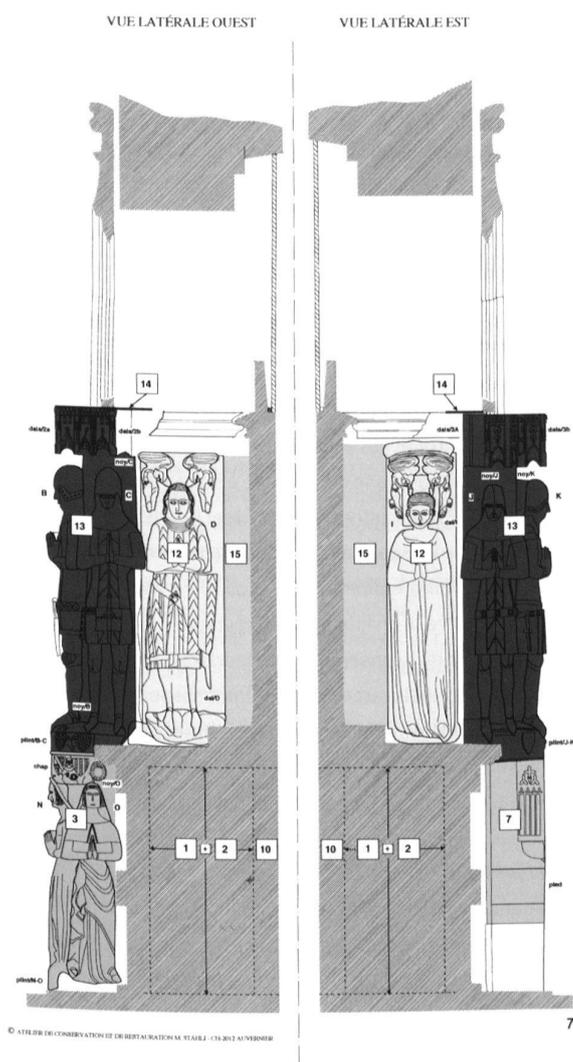
1. *Massif*, maçonnerie et remblais, édifié sous l'arcade nord-ouest du chœur; le bloc N-O pourrait éventuellement avoir été mis en place avant le massif.

2. Socles latéraux, assises des gisants, posés sur le massif.
3. *Bloc N-O*, statues, noyaux, plinthes, chapiteau.
4. Création d'un point d'ancrage pour une barre métallique de maintien sur le côté ouest du noyau N et dans la partie attenante de l'arcade (barre supprimée postérieurement).

5. *Haut-relief inférieur hr/2*, réemploi, entre N-O et le massif, ajustage des sculptures à l'extrémité ouest du haut-relief.
6. Haut-relief supérieur hr/1, réemploi, ajustage des sculptures à l'extrémité ouest et sur le noyau O (hr/1 brisé en deux parties lors du démantèlement d'un ancien tombeau ou pendant la construction du tombeau construit vers 1372).

7. Piédestal en trois éléments, côté est de l'arcade, ajustage des extrémités est des hauts-reliefs et de l'arrière du piédestal (l'élément inférieur, base médiévale du piédestal, est modifié postérieurement); maçonnerie de remblais à l'arrière du piédestal, contre l'arcade.

8. Barre métallique d'appoint et de maintien ancrée du côté est de l'arcade.
9. Couche de mortier appliquée sur le massif, pose de la plateforme.
10. Édification de l'assise de la paroi nord.

11. Édification de la *paroi* nord, pose d'un enduit et incision d'une ligne horizontale délimitant le niveau du socle (l'ordre peut être interverti avec les gisants, pas de lien archéologique).

12. *Gisants D et I* (réemplois) sur les socles latéraux (point 2). Pour être adapté à l'espace disponible, l'animal situé aux pieds du gisant I est entamé, coupé.

13. Deux blocs, éléments B-C et J-K (statues, noyaux, plinthes, dais), respectivement sur le bloc N-O et le piédestal. Collage d'éléments rapportés, remplacés ou brisés pendant l'opération: mains des statues B et J, bras gauche de la statue C, bras droit de la statue J, partie avant de la plinthe C.

14. Deux barres métalliques d'appoint et de maintien disposées au-dessus des blocs B-C et J-K, ancrées à la base de l'intrados de l'arcade.
15. *Bouchons maçonnés* érigés entre les dalles D et I, de part et d'autre des gisants relevés. Sur les côtés nord-ouest et nord-est, la maçonnerie vient buter contre le mortier de revêtement de la paroi de l'enfeu. La construction de ces bouchons et du socle peut être intervertie avec la pose des blocs B-C et J-K (pas de lien archéologique).

16. Construction du socle, contre la paroi de l'enfeu, selon la limite incisée dans le mortier.
17. Exécution de quatre points d'ancrage pour sceller les trois agrafes de maintien placés sur les statues E, F et H au niveau des têtes, la statue G ne comporte pas d'agrafe (?).

18. Statues E, F, G, H sur le socle et contre la paroi de l'enfeu.

19. *Pilier* central constitué de trois éléments.
20. Deux barres métalliques de soutien des arcs jumelés: une barre verticale disposée à l'arrière du pilier et une barre transversale fixée de part et d'autre des blocs B-C et J-K.

21. Deux éléments inférieurs des arcs jumelés. De part et d'autre des arcs, deux pinacles complètent le monument.
22. Barre métallique de maintien scellée entre l'arc jumelé ouest et le pinacle central.

23. Deux éléments supérieurs des arcs jumelés.
24. Pinacle.
25. Barres métalliques de maintien entre le cimier et les fleurons.
26. Cimier et fleurons disposés au sommet des arcs et du pinacle central.

27. Barres métalliques de maintien scellées à l'arrière du cimier, des fleurons et sur la partie supérieure de l'arcade.
28. Des écus armoriés sont peints sur l'appareil de la paroi, entre les pinacles extérieurs, les fleurons et le cimier.

29. Sur la paroi, au-dessus du monument, une construction ou un élément en forme de dais et des décors peints coiffent la partie supérieure. Des vestiges polychromes, notamment un bleu (azurite) peint sur une préparation noire témoignent d'un traitement pictural qui ornaît la paroi nord jusqu'à la voûte.

30. Dès 1424-25, ajouts de part et d'autre du monument des statues A et L, dais et consoles.
31. Vers 1487, ajout de la statue attribuée à Rodolphe de Hochberg.
