Zeitschrift: **Kunst + Architektur in der Schweiz = Art + architecture en Suisse =
Arte + architettura in Svizzera**

Band (Jahr): **55 (2004)**

Die Restaurierung der Kirche Scherzligen

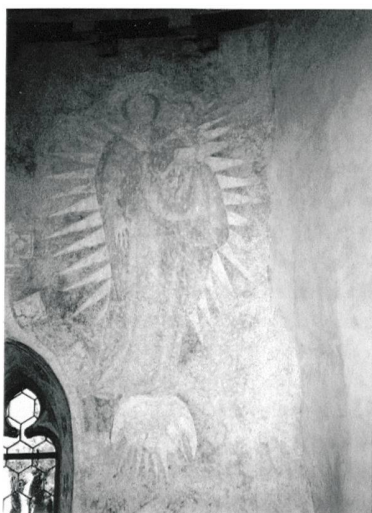
Kirche Scherzligen, Mondsichel-Madonna im Chor. (Hans Mischler, Thun)

verherrlichung darstellen zu können: der Verkündigungengel mit langem Spruchband links, rechts Maria am Leseputz, darüber im Himmel Gottvater, der Maria das Jesuskind zeigt. Rechts oben, ausserhalb dieser zentralen Szene, steht Maria im Strahlenkranz mit dem Jesuskind, unten schreibt Johannes sein Evangelium. Die lebensgrossen Figuren sind durch die gemalte Rahmung zusätzlich monumentalisiert. Als gemalte Bildhauerarbeiten werden die Hauptgestalten von mächtigen Baldachinen bekrönt. Dieser scheinarchitektonische Zug setzt sich in den dekorativen Fensterumrahmungen, die Steinmetzenarbeit nachahmen, und im plastisch gemalten Konsolgesims, das scheinbar die Decke trägt, fort. Zusammen mit den drei Masswerken, die von den Malern um 1380 gelb gefasst und damit in die Gesamtkomposition eingestimmt wurden, entstand im Chor ein gemalter Widerschein der farbigen gotischen Kathedralarchitektur. Zwar haben wir nur noch den Abglanz der einstigen Farbkraft vor uns, doch gelang den Restauratoren in enormer Arbeit, das Chorgehäuse wieder zum Strahlen zu bringen. Tausende von Hacklöchern mussten geschlossen werden, feinste Kalkübermalungen waren abzulösen, sorgfältige Retouches sollen das Original, nicht die Fehlstelle hervorheben.
