**Artikel:** Restauro e riuso della Gemeinschaftshaus di Armin Meili a Baden (1951-54)

# Restauro e riuso della *Gemeinschafts-* *haus* di Armin Meili a Baden (1951-54)

## Cambiamenti «in continuità» con l'esistente

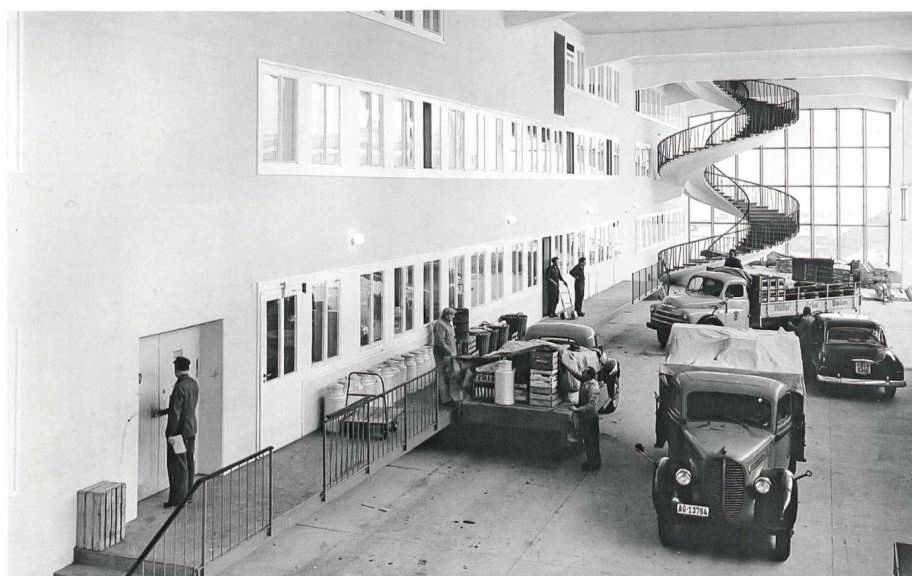
**L'articolazione volumetrica in basamento e corpo principale**, unita alle festose scale di accesso e di uscita, «mettono in scena» la distribuzione interna dell'edificio e i flussi dei lavoratori (Archiv ABB Schweiz, Baden)

Il programma detta dunque l'organizzazione della circolazione interna ed esterna, leggibile anche ad un primo sguardo. La monumentale scala d'accesso coperta a sei rampe porta i lavoratori dal livello dell'ingresso a quello dell'arioso *Gartensaal* – al quarto piano – dove lasciano i cappotti e acquistano i *coupons* per il pranzo. Da lì un'altra scala, nella direzione opposta, li porta al livello del piano principale – il quinto – dove accedono direttamente al refettorio, lo spazio più grande e caratteristico dell'edificio, che con una parete completamente vetrata si apre ad una splendida vista sull'area sottostante e sulla città. Con la

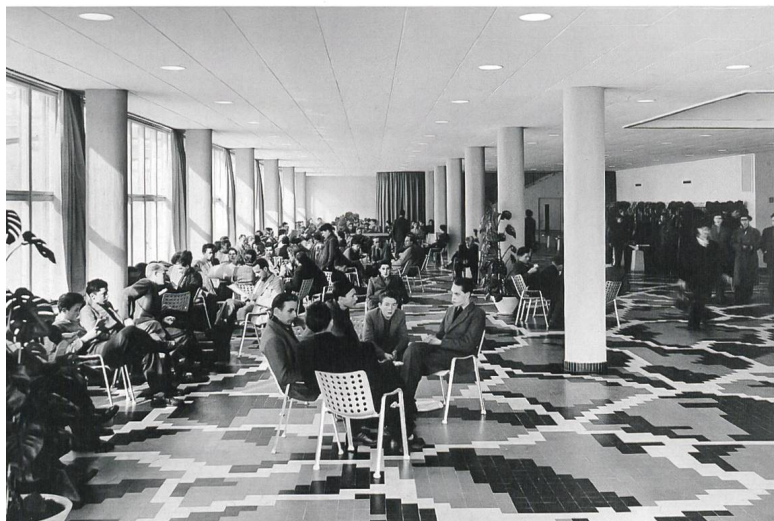
**L'arioso Gartensaal** aperto sul verde della collina prima e dopo il restauro e l'inserimento della mediateca (Archiv ABB Schweiz, Baden; Roger Frei, Zürich)

Lo spazio del *Gartensaal*, immerso nel verde circostante e completamente vetrato, è stato restaurato, inclusi i serramenti in legno dipinti di color crema, i dispositivi metallici per appendere i cappotti e il pavimento in piastrelle bianche, grigie e nere che formavano un motivo ornamentale. Per rispondere al programma fissato dal concorso, nella parte a monte del *Gartensaal* – non visibile dall'esterno – è stata ricavata una mediateca, separata dal resto dello spazio da una parete in vetro e legno che lascia tuttavia percepire le dimensioni d'origine dell'ambiente.

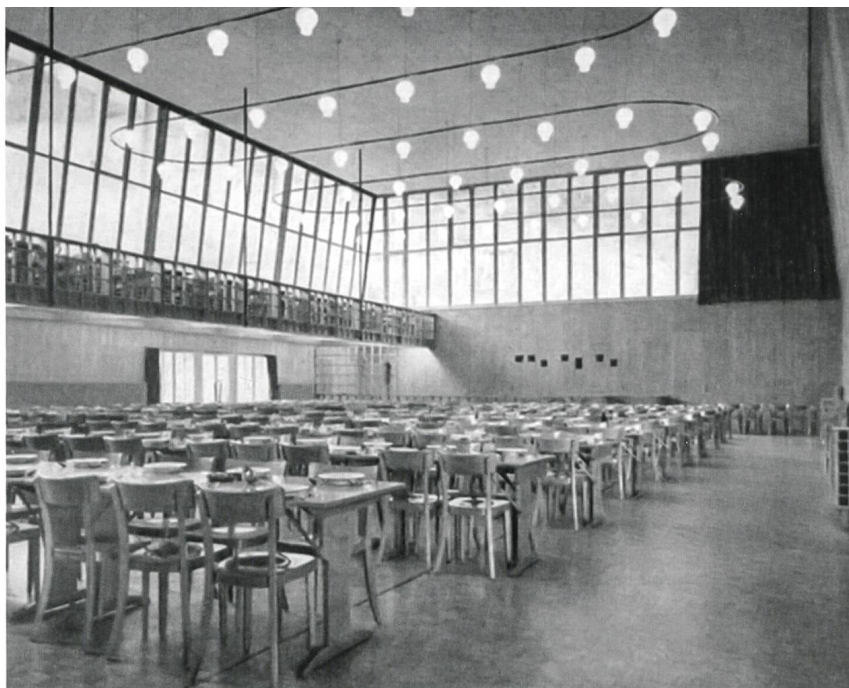
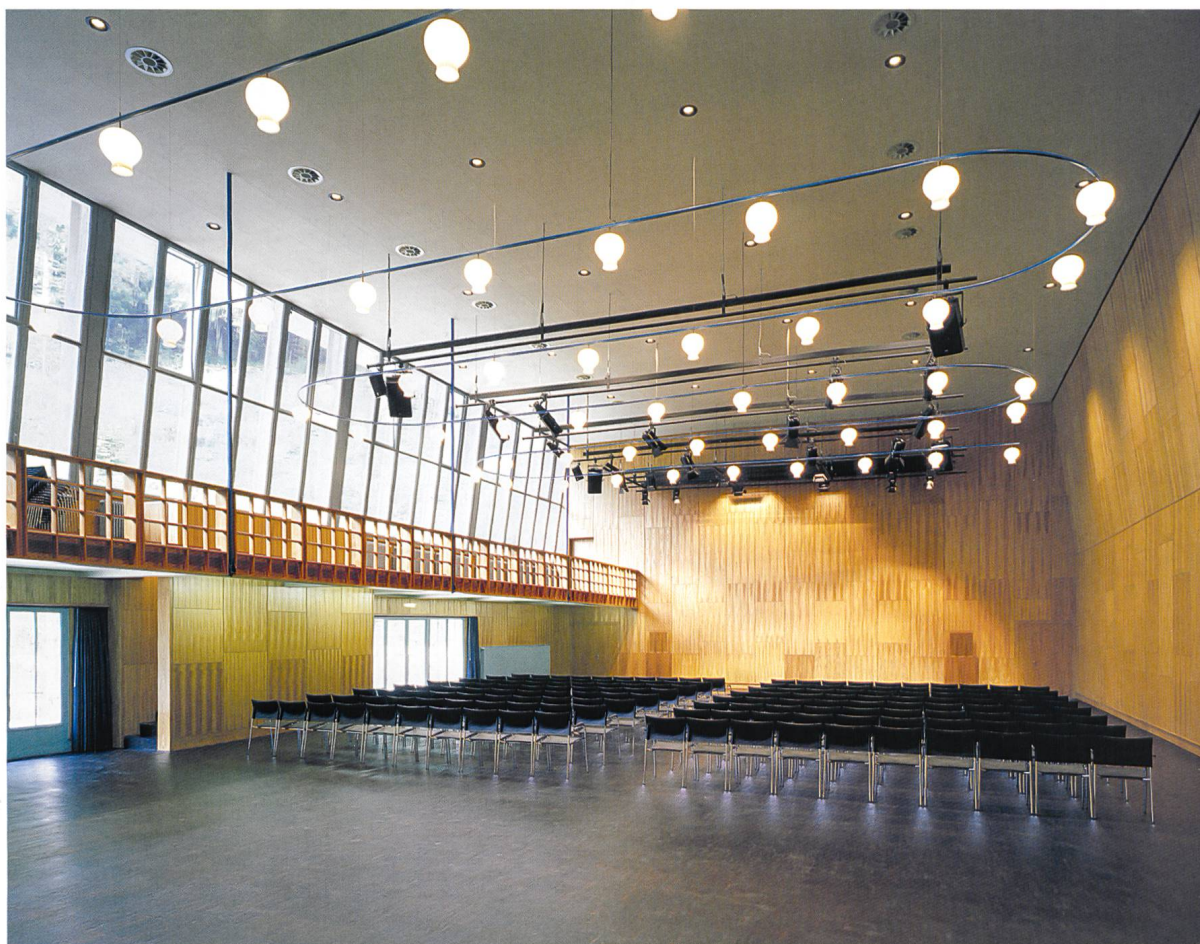
**L'aula per le manifestazioni** in origine e dopo gli interventi. Sono stati restaurati i serramenti e i lampadari a guscio, aggiunte nuove fonti di luce e sostituiti i rivestimenti in legno (*Werk 42*, 1955; Roger Frei, Zürich)

L'aula magna era già stata modificata negli anni Settanta, quando era stata invertita la posizione del palco ed aggiunta una galleria sul lato corto della sala verso nord, con la chiusura delle finestre a monte. Burkard Meyer hanno eliminato la galleria aggiunta; hanno conservato e accuratamente restaurato il sistema d'illuminazione d'origine, con gli splendidi lampadari a guscio in vetro montati su un tubolare a serpentina; hanno disposto i nuovi riflettori al di sopra delle lampade d'origine, facendoli «scompare» dietro a questo primo orizzonte visivo; hanno restaurato i doppi serramenti sul lato ovest e inserito al posto del vetro interno un doppio vetro di spessore 0,5 cm; hanno sostituito il rivestimento in compensato di larice e il pavimento in parquet di quercia, troppo usurati per essere restaurati, con nuovi rivestimenti in olmo, riproponendo anche l'inclinazione delle pareti, dettata da ragioni acustiche; hanno accorciato l'aula di una campata per creare un corridoio d'accesso alla terrazza sul tetto, verso

ovest; infine hanno demolito la scala che consentiva l'accesso diretto dal *Gartensaal*. Oggi l'aula è uno degli spazi in cui si riesce a leggere in modo più pregnante la mano di Meili: i rivestimenti in legno avvolgenti, gli splendidi lampadari che rendono lo spazio quasi palpabile e i grandi serramenti azzurri, che aprono la sala sul verde della collina, perpetuano il colore e l'atmosfera d'origine. Esempificano altresì la strategia adottata, che mira alla «ricostruzione dell'atmosfera e del carattere originale dell'edificio» e all'intervento «in continuità» con l'esistente.

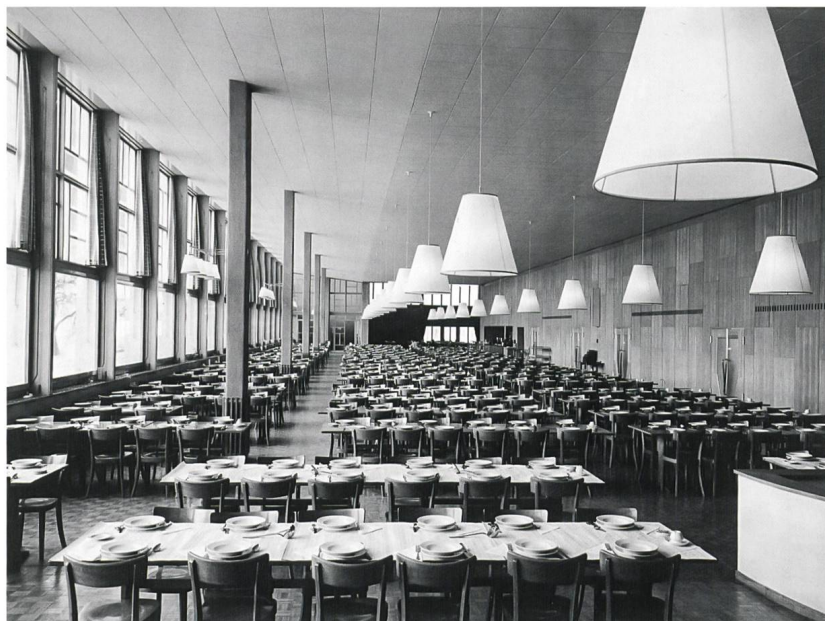
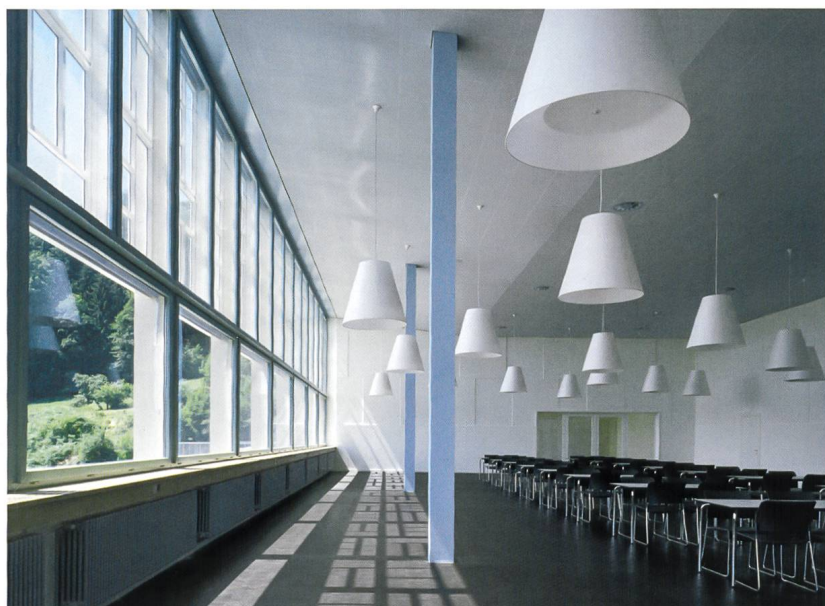
La mensa nel suo stato d'origine e dopo l'intervento che ne ha dimezzato la lunghezza. Il carattere del refettorio è stato conservato grazie alla riproposizione di alcuni elementi-chiave tra cui il profilo del soffitto, la policromia e i nuovi lampadari che richiamano gli originali (Archiv ABB Schweiz, Baden; Roger Frei, Zürich)

Tornando nel foyer, verso est si accede alla nuova **mensa**, le cui dimensioni sono state dimezzate rispetto a quella d'origine. La scuola non necessitava di un refettorio così grande, ma piuttosto di spazi per la didattica. Le nuove dimensioni degli spazi di ristorazione rimangono tuttavia generose e a tale percezione contribuiscono la doppia altezza dello spazio e la parete completamente vetrata sulla città. Per rafforzare ulteriormente questo effetto Burkard Meyer ricostruiscono anche il soffitto d'origine, il cui profilo, attentamente studiato da Meili, si sollevava verso la parete vetrata fungendo da riflettore, per far en-

trare ancora più luce. Inoltre, se prima la parete verso la cucina era rivestita in legno per «ancorare» la gigantesca sala completamente vetrata al nocciolo dell'edificio, oggi tutte le pareti sono rivestite in pannelli bianchi di gesso con un fine rilievo, come per supplire con il colore chiaro alla ►

riduzione delle dimensioni. I lampadari «a cappello» d'ispirazione nordica erano andati perduti; al loro posto sono stati inseriti nuovi lampadari dalla stessa forma troncoconica, diffusori di luce che come quelli d'origine «popolano» lo spazio caratterizzandolo fortemente.

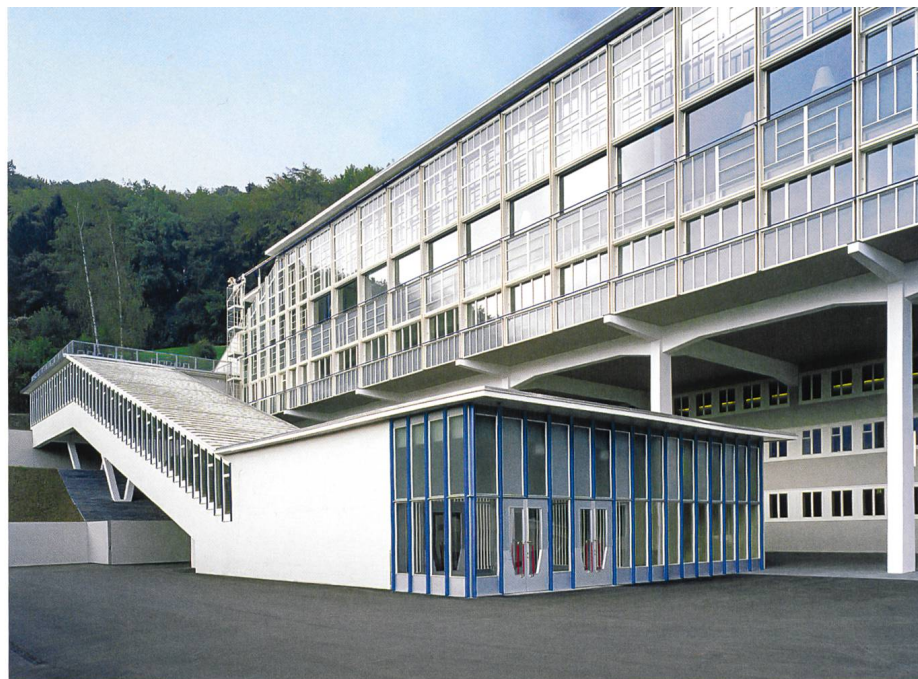
**L'esterno dell'edificio dopo l'intervento: la nuova facciata in alluminio e legno riprende la trama modulare del prospetto di Meili. (Roger Frei, Zürich)**

dell'unica porzione della facciata visibile a distanza ravvicinata, dalla terrazza disposta ad ovest; dall'altro lato in questi spazi le persone si muovono e non sostano vicino alle superfici vetrate (come accade invece nel refettorio e negli spazi per la didattica), sicché le esigenze di comfort climatico interno sono meno pressanti – questo modo di ragionare è congruente con la strategia termica adottata, su cui si tornerà più avanti. Il resto della struttura in legno è stata sostituita con elementi in alluminio e legno ad immagine di quella d'origine, ponendo particolare cura a mantenere l'esilità degli elementi, caratteristica degli anni Cinquanta. Su questa scelta sostitutiva hanno pesato considerazioni di carattere pragmatico ed economico: a detta dei progettisti il degrado dei serramenti esistenti avrebbe richiesto un consistente ed oneroso intervento di restauro, mentre la facciata in alluminio e legno assicura una maggior durata con limitati interventi manutentivi. Inoltre la scelta sostitutiva sembra «supportata» dalla conformazione stessa dell'edificio: dato che la facciata inizia al quarto piano, la nuova struttura in alluminio e legno è visibile solo da terra, a 10 metri di distanza.

All'esterno l'aggiunta di nuove funzioni è percepibile solo ad un occhio attento: l'elegante trama modulare della facciata conferisce ai progettisti una grande libertà nell'articolazione degli spazi interni; solo il frazionamento degli spazi occupati in origine dalla mensa è dichiarato

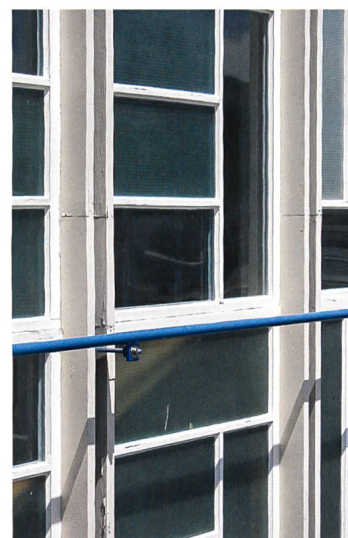
**Dettaglio di una porzione della facciata d'origine in legno che è stata accuratamente conservata. Si trova in prossimità della terrazza che è l'unico punto esterno da cui la facciata è visibile a distanza ravvicinata (Foto Roberta Grignolo)**

Per la facciata modulare in vetro e legno che caratterizza formalmente l'edificio è stata messa a punto una strategia differenziata. L'estremità ovest, che racchiude gli spazi distributivi delle scale, è stata conservata come testimonianza storica e accuratamente restaurata, sulla base di una duplice considerazione: da un lato si tratta

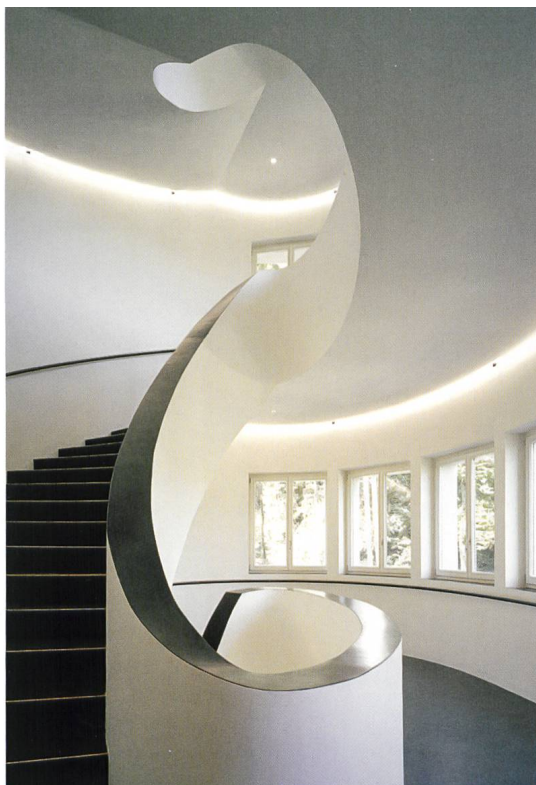
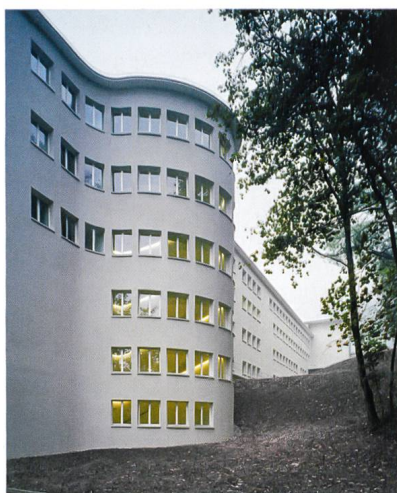
La scala chiusa a pianta ovale aggiunta per ragioni di sicurezza antincendio, vista dall'interno e dall'esterno. È stata inserita lungo la facciata nord, laddove è meno visibile (Roger Frei, Zürich)

La scala elicoidale aperta, che in origine garantiva l'uscita dei lavoratori, non è stata considerata idonea dalle autorità per la sicurezza antincendio, che hanno imposto la creazione di una scala aggiuntiva chiusa. Questa è stata inserita sul lato a monte, laddove è meno visibile. La sua forma ovale, estranea al linguaggio di Meili, e il suo volume parzialmente sporgente dall'edificio la rendono chiaramente riconoscibile come aggiunta. La scala elicoidale, resa ridondante dalle disposizioni di sicurezza, rimane invariata fin dove è visibile dall'esterno, ma è stata interrotta al terzo piano per consentire un maggiore sfruttamento dei piani superiori.
