**Artikel:** Eine Daueraufgabe

# Eine Daueraufgabe

## Arbeiten und Perspektiven der Basler Münsterbauhütte

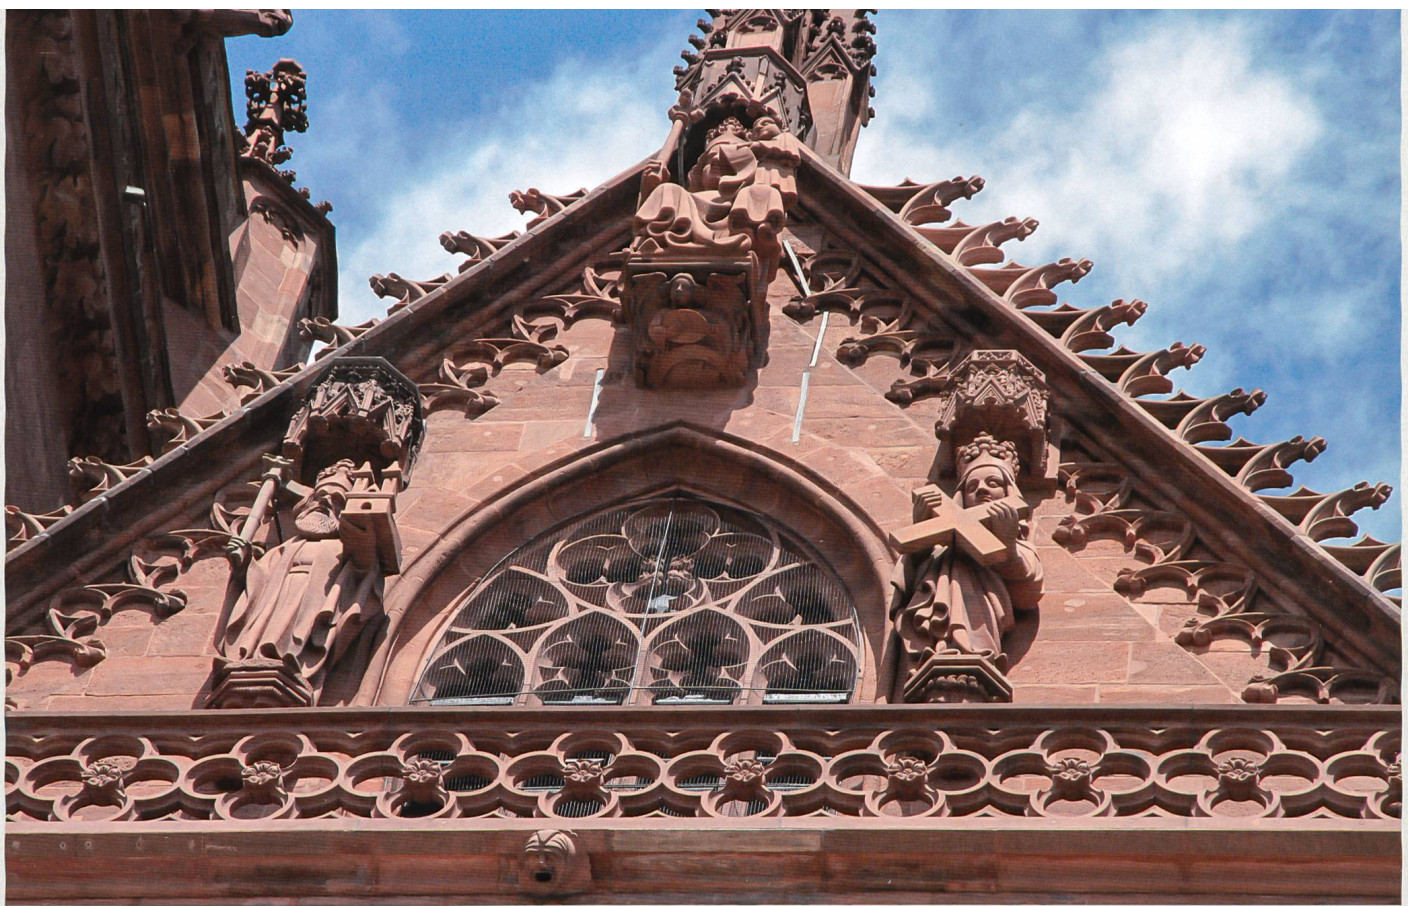
**Basler Münster, Giebel-dreieck** oberhalb der grossen Galerie in der Westfassade mit Standfiguren (Maria mit Kind als Münsterpatronin sowie das Kaiserpaar Heinrich II und Kunigunde, Stifter des Heinrichsmünsters 1019). Restaurierungsetappe 2011, Ausführung Basler Münsterbauhütte. Foto Michael Leuenberger

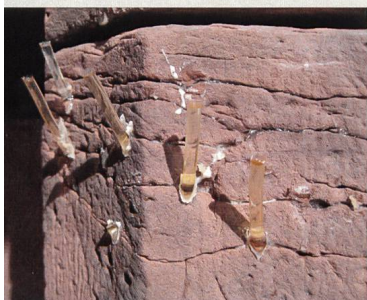
6

**Bild 6:** Basler Münster, Verklebung von Rissen mit Acrylharz. Detailaufnahme während der Ausführung. Foto Andreas Hindemann

**Andreas Hindemann:** Die abgelösten, in ihrem Profil noch intakten Masswerkteile konnten mit Epoxidharz wieder befestigt werden, andere Teile wurden durch neue Vie-rungen ergänzt. Risse mussten mit Acrylharz hinterklebt werden, damit ein Wassereintrag verhindert werden konnte und so auch das Absprengen von Steinsubstanz. Bei allen Arbeiten orientieren wir uns an den heute geltenden denkmalpflegerischen Grundsätzen und greifen vor allem konservierend und ergänzend ein – ein kompletter Steinersatz wird nur in Ausnahmefällen vorgenommen.

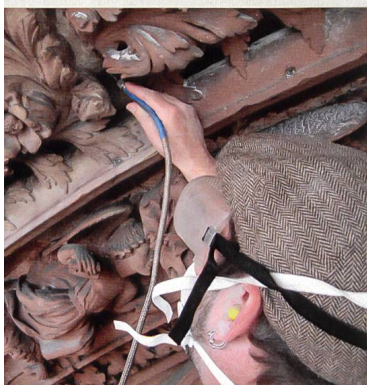
9

**Bild 9:** Basler Münster, Restaurierungsarbeiten am Hauptportal 2012. Reinigung der Archivolten mit dem Mikrostrahlgerät und Glasperlegranulat. Ausführung Basler Münsterbauhütte. Foto Andreas Hindemann

Als Abschluss der Arbeiten an der Westfassade unterziehen wir in diesem Jahr erstmals seit 1883 das Hauptportal einer gründlichen Restaurierung. Der damals angewendete Steinersatz erfolgte mit einer bemerkenswerten handwerklichen Präzision. Es ist jedoch davon auszugehen, dass wir an den Archivolten des Hauptportals mit Reinigungs- und Festigungsmassnahmen genug für die Konservierung tun können. Allerdings sind bei den originalen Standfiguren wie dem Kreuz der Kunigunde, das ihr 1883 an Stelle der Handschuhe als neues Attribut gegeben wurde, grosse Risse vorhanden. Hier werden wir auch einen teilweisen Steinersatz (Vierungen) vornehmen müssen.

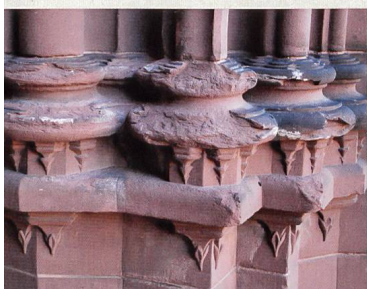
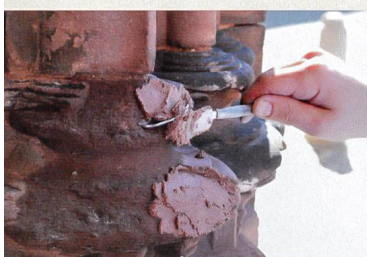
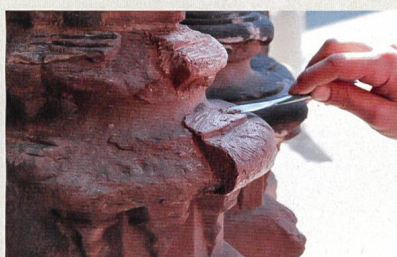
10

**Bild 10–13:** Basler Münster, Restaurierungsarbeiten am Hauptportal, Probeachse 2010, Vorzustand (Bild 10), Vorfestigung, Reinigung mit Glasbruchgranulat, Vergiessen von Rissen mit Acrylharz, Einsetzen von Armierungen in Chromstahl, Voranstrich auf Acrylbasis, Schichtenweises Auftragen von Steinerfüllungsmörtel, die Formgebung erfolgt mittels dem Einsatz von Konter-schablonen (Bild 11), Überzählen der Oberfläche nach der Aushärtung, Auftragen der Deckschicht (Bild 12), Probeachse nach der Ausführung (Bild 13). Fotos Basler Münsterbauhütte
