**Artikel:** La salle de l'Inter à Porrentruy, au centre de la vie sociale

# La salle de l'Inter à Porrentruy, au centre de la vie sociale

## La renaissance d'une salle polyvalente à Porrentruy

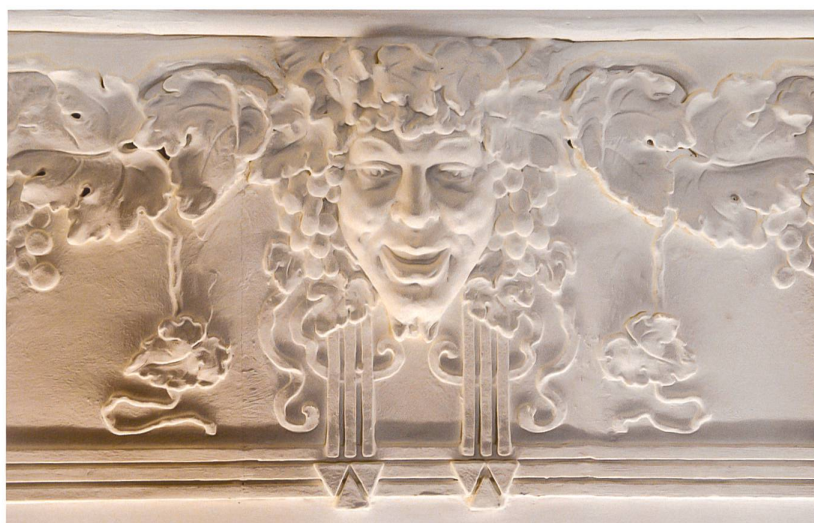
**Brasserie de l'Inter.**  
Motif sous forme de mascarón bachique dans la frise courant sous le plafond, après restauration. Municipalité de Porrentruy, photo Géraud Siegenthaler

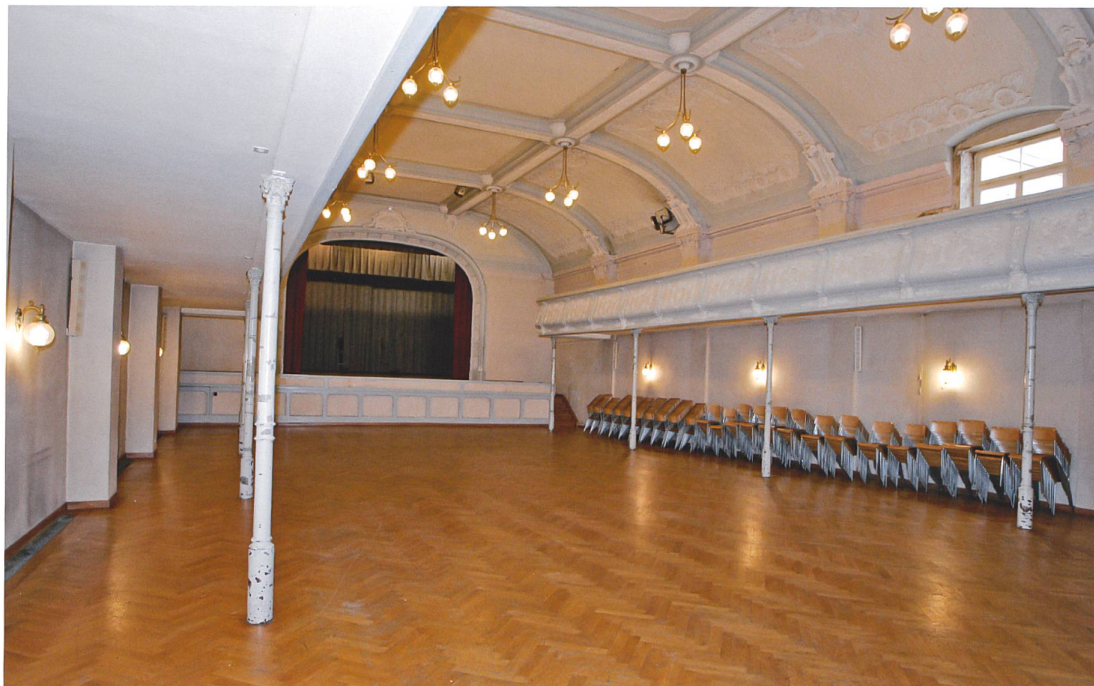
**La grande salle de l'Inter,  
avant travaux de restauration.** Municipalité  
de Porrentruy, photo  
Darrin Vanselow

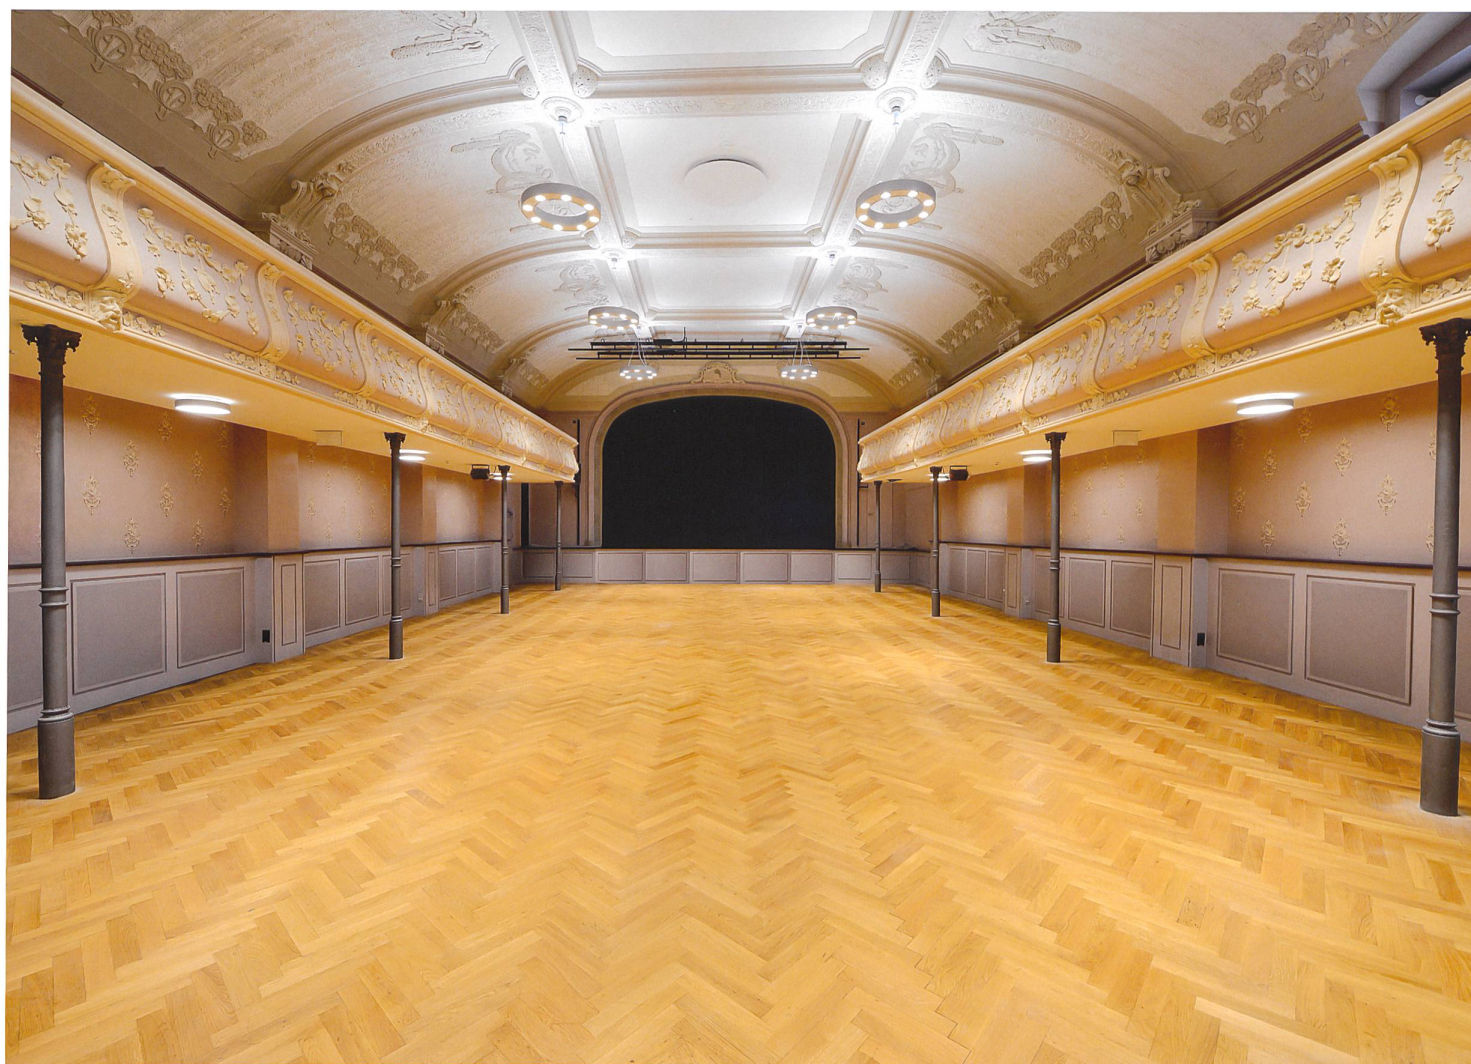
**La grande salle de l'Inter,  
après restauration.** Municipalité de Porren-  
truy, photo Géraud  
Siegenthaler

La grande salle est l'élément artistique le plus significatif de l'ensemble. Au cours des discussions, il a été possible de se rapprocher progressivement de solutions adaptées à la grande valeur de cet intérieur exceptionnel. L'élargissement de l'arc de scène – celui-ci passant de 6 mètres

à 7,5 mètres – a été considéré comme indispensable pour recevoir des spectacles d'une certaine importance. Il a été réalisé avec un maximum de discrétion et sans en faire une démonstration, reprenant non seulement sa forme générale en anse-de-panier, mais aussi tout le décor jusqu'au moindre détail. Les galeries, déjà raccourcies dans les années quarante, ont été conservées entièrement<sup>8</sup>. Malheureusement, les grandes verrières introduisant une lumière zénithale, fermées depuis les années quarante n'ont pas pu être restituées. Les équipements techniques sophistiqués, aujourd'hui considérés comme indispensables, ont été installés avec discrétion.

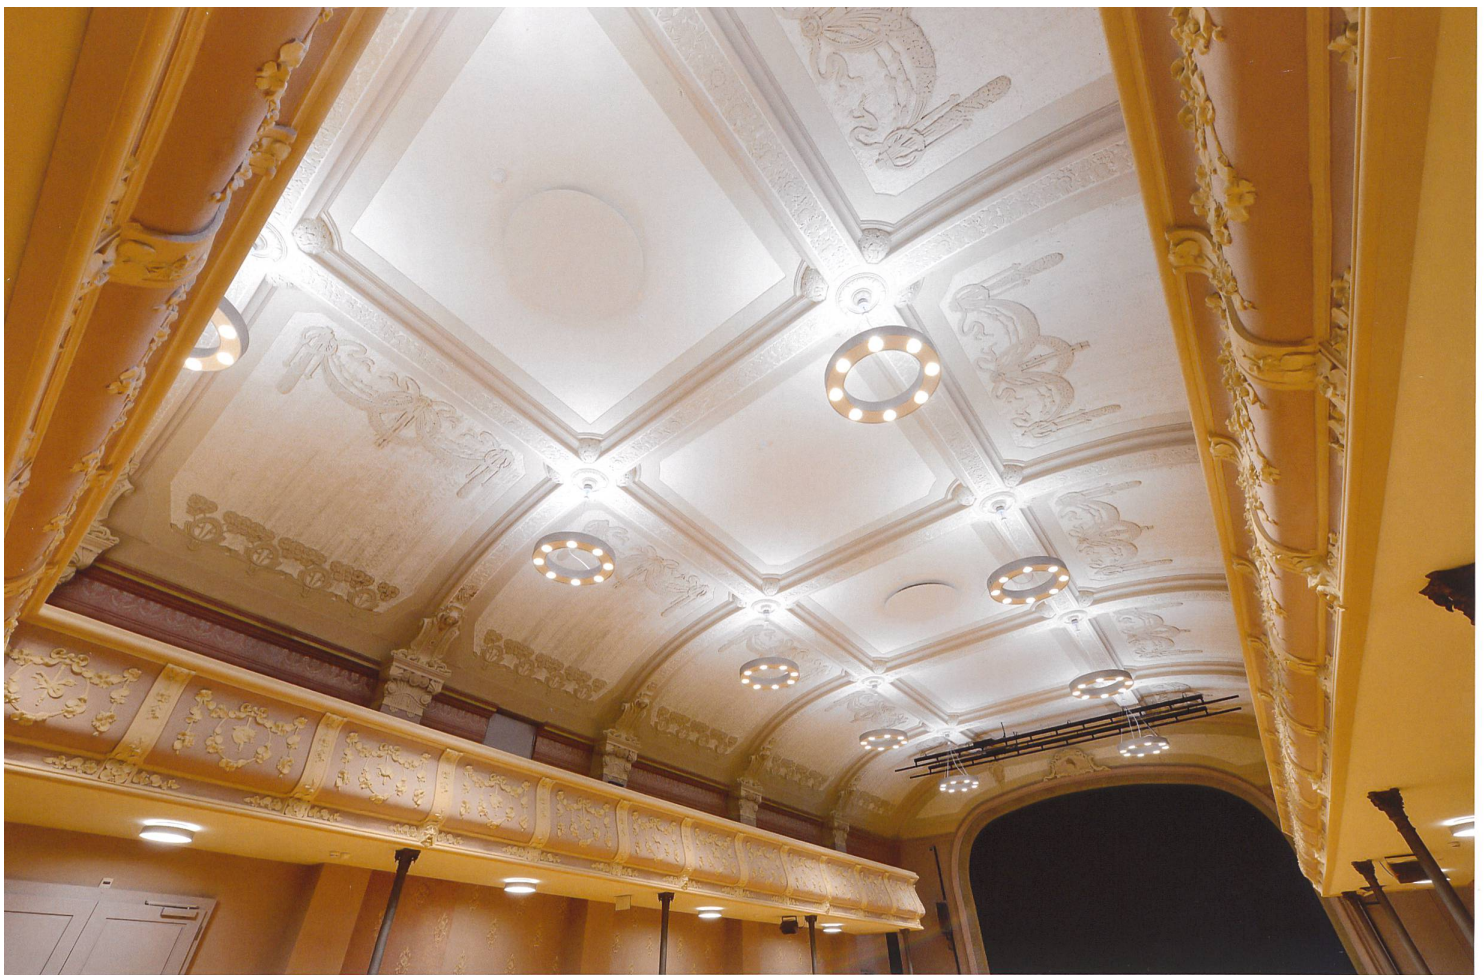
**Grande salle de l'Inter.**  
Le plafond après restauration. Municipalité de Porrentruy, photo Géraud Siegenthaler

Modifiant et unissant les teintes, plusieurs couches de peinture faussaient la perception des murs, des garde-corps et du plafond voûté de la salle. Il s'agissait sur ce point de retrouver un aspect proche de celui d'origine. Après sondages, il est apparu qu'initialement les stucs étaient peints dans des teintes finement différenciées basées sur des tonalités violacées et ocre, partiellement rehaussées à la bronzine, et que les surfaces plates portaient des décors floraux peints au pochoir. Cette différenciation animée, dans
