Artikel: Wie geht man mit einem 500-jährigen Lebewesen um?

Wie geht man mit einem 500-jährigen Lebewesen um?

Ein Round-Table-Gespräch über die Restaurierung des Berner Münsters und die Wichtigkeit des fächerübergreifenden Dialogs

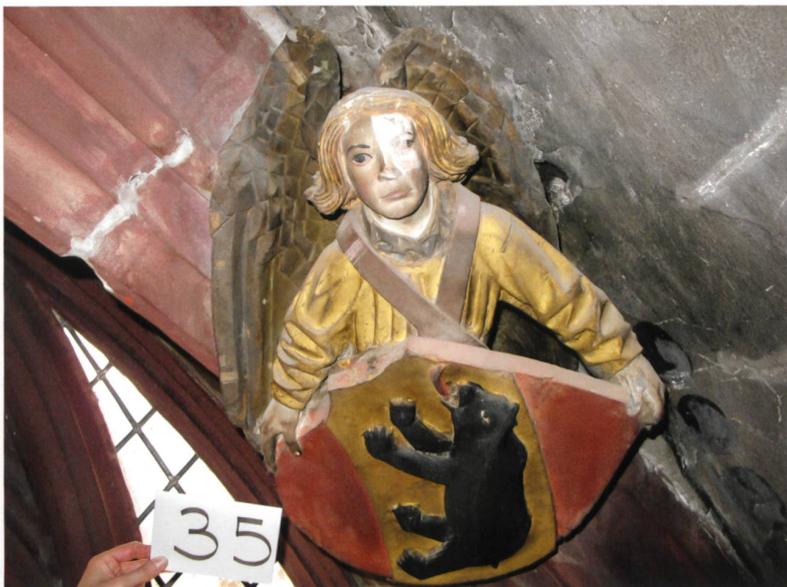
Abb. 1 Auf der Suche nach einer ursprünglichen Fassung unter der sichtbaren wurde ein Engel im Chorgewölbe 1990 bei Probeentnahmen und einem Freilegungsversuch irreversibel beschädigt. © Berner Münster-Stiftung

Annette Loeffel: Bei der Restaurierung war die interdisziplinäre Zusammenarbeit sicher zentral – in einem sehr erfahrenen Team, das schon lange zusammenarbeitet, konnte man die Erkenntnisse sofort besprechen. Das zeichnet das «Berner Modell» besonders aus. Dadurch konnten wir viel erhalten, was bei einem eng definierten Projekt mit begrenztem Zeitrahmen wohl untergegangen wäre. Noch in den 1990er Jahren vertrat man in der Münsterbauhütte eine ganz andere Philosophie. Das vorliegende Beispiel zeigt (vgl. Abb. 1+2), wie ein beauftragter Restaurator damals lediglich nach früheren Fassungen gesucht und dabei das Werk beschädigt hat: An den Augenpartien wurde die Originalfassung abgekratzt, dort ist heute nur noch die Grundierung übrig.

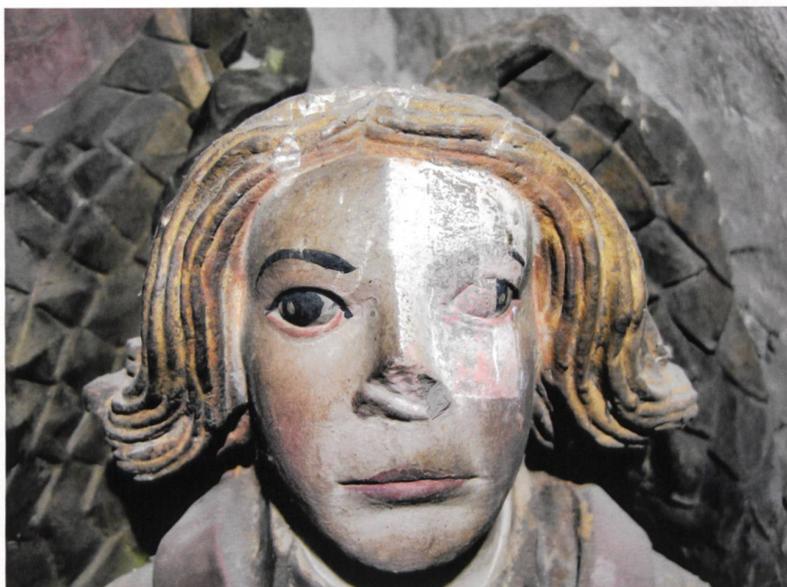
Abb. 2 Detail aus Abbildung 1. Bei der vermeintlich gefundenen «Erstfassung» (weiss) handelt es sich um die Grundierung der Originalfassung von 1517. © Berner Münster-Stiftung

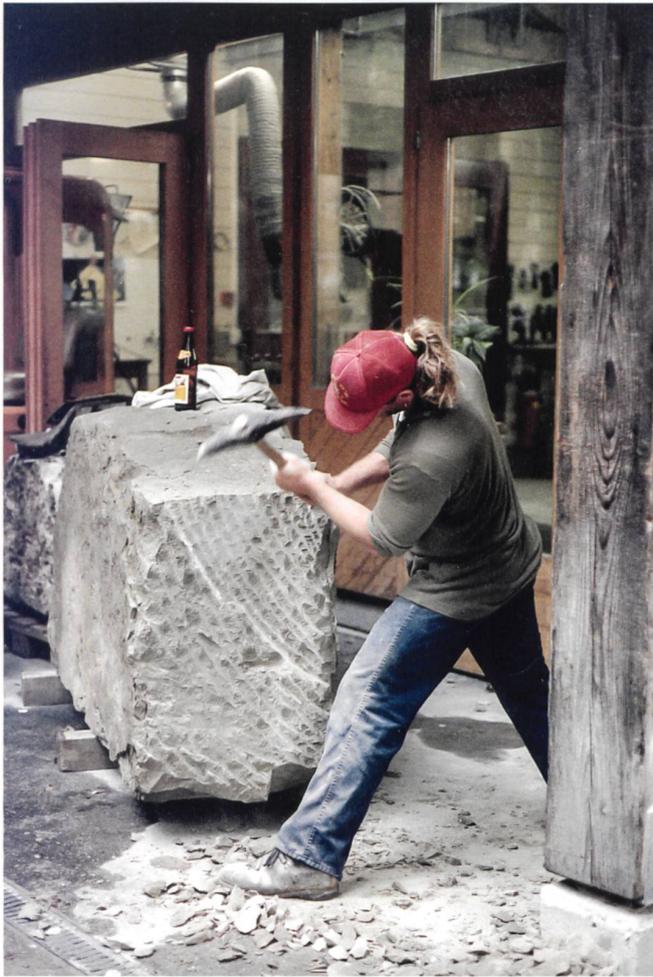
Abb. 3 Münsterbauhütte 1998. Die gleichen Steinmetzen und Steinbildhauer arbeiten nach längerem Umdenkprozess heute bei feinsten konservatorischen Arbeiten im Chorgewölbe mit. Siehe Abb. 5–6. © Berner Münster-Stiftung

Marcel Maurer: Das damalige Denken war ein ganz anderes. Die Belegschaft hätte vor 20 Jahren die heutige Vorgehensweise nicht unterstützt. Wir waren damals fast ausschliesslich auf den Austausch verwitterter Steine fokussiert (vgl. Abb.3+4), wie es Steinmetze eben tun. Heute versucht man, möglichst viel zu erhalten. Das Wort «Restaurierung» existierte in unserem Wortschatz nicht – jetzt arbeiten wir im ständigen Dialog mit den Restauratorinnen der Münsterbauhütte zusammen (vgl. Abb.5). Unser Team ist heute auch bedeutend kleiner: Anstatt 18 sind wir noch 8 Mitarbeitende.

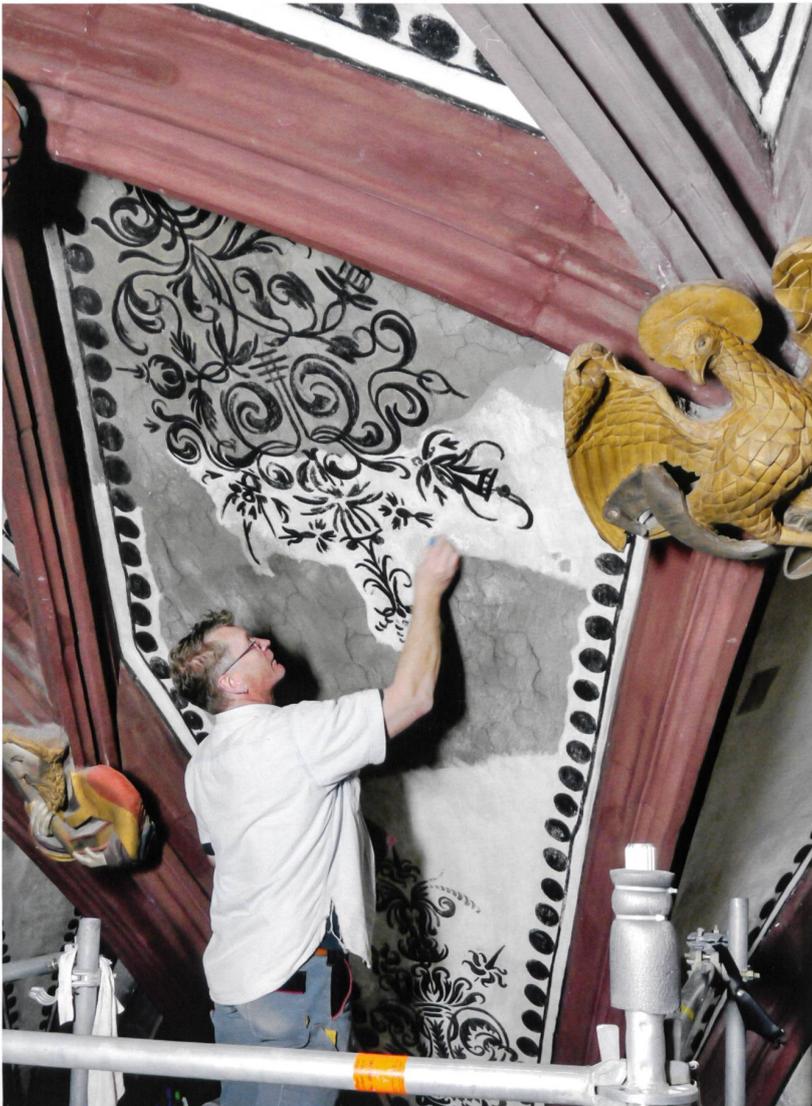
Abb. 6 Vorsichtige Trockenreinigung mit Akapad-Schwämmen durch Steinmetz Marcel Maurer. Die Mauresken von Niklaus Manuel werden sorgsam ausgespart. Die weissen Flächen sind bereits gereinigt, die dunklen Flächen tragen noch den Staub von 500 Jahren. © Berner Münster-Stiftung

Cornelia Marinowitz: Sie wurden in drei Stufen abgenommen: Zunächst hat ein mittlerweile pensionierter Mitarbeiter der Münsterbauhütte, Hans-Peter Wüthrich, drei Wochen lang den losen Staub mit feinen Pinseln und einem Staubsauger entfernt. In einem zweiten Schritt verwendeten wir feine Schwämmchen, die dafür prädestiniert sind, Russ oder fettige Partikel abzuwischen, ohne zu verschmieren (vgl. Abb. 6). In einem letzten Schritt wurde alles mit Wattestäbchen und unter der Lupenbrille feucht nachgereinigt, so dass die polychrome Oberfläche wieder zum Vorschein kam. Für die Reinigungsarbeiten wurde lediglich warmes Was-

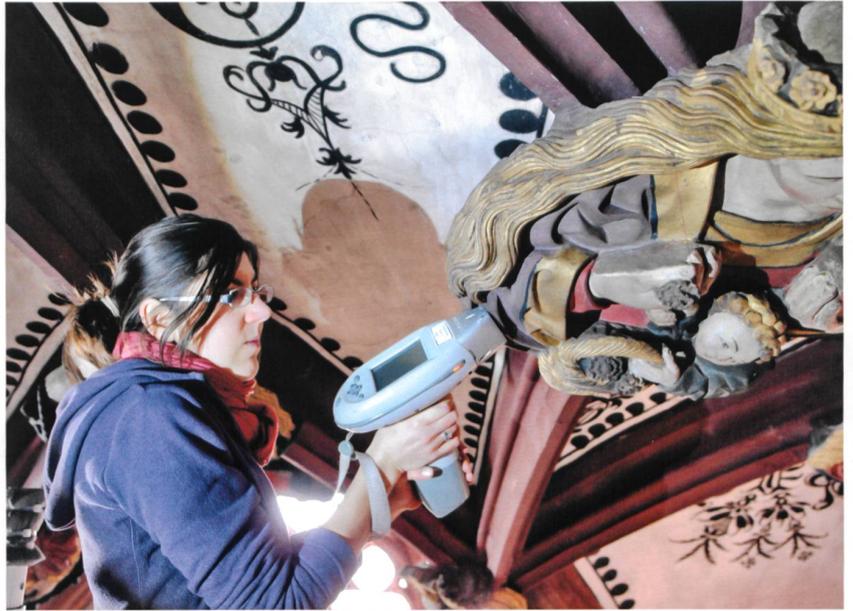
Abb. 7 Berührungsfreie Analyse der Farbfassungen mithilfe der XRF-Spektroskopie (Röntgenfluoreszenzanalyse / X-ray fluorescence spectroscopy) an Stellen, wo nach der detaillierten restauratorischen Befundaufnahme noch spezifische Fragen offen waren. Durch diese Voruntersuchungen konnte die benötigte Zahl an Laborproben im Chorgewölbe sehr klein gehalten werden. Im Bild: Rowena Pasche, Restauratorin der Münsterbauhütte. © Berner Münster-Stiftung

unterschiedlichen Metallauflagen, Farben und Lacken zu tun. Die Laborergebnisse und Auswertungen besprachen wir immer eingehend im Team – und auf einmal wurden während des Austauschs Zusammenhänge erkennbar und konkrete Lösungen ersichtlich. Die Menge der auszuwertenden Proben konnte so massiv reduziert werden (vgl. Abb. 7).

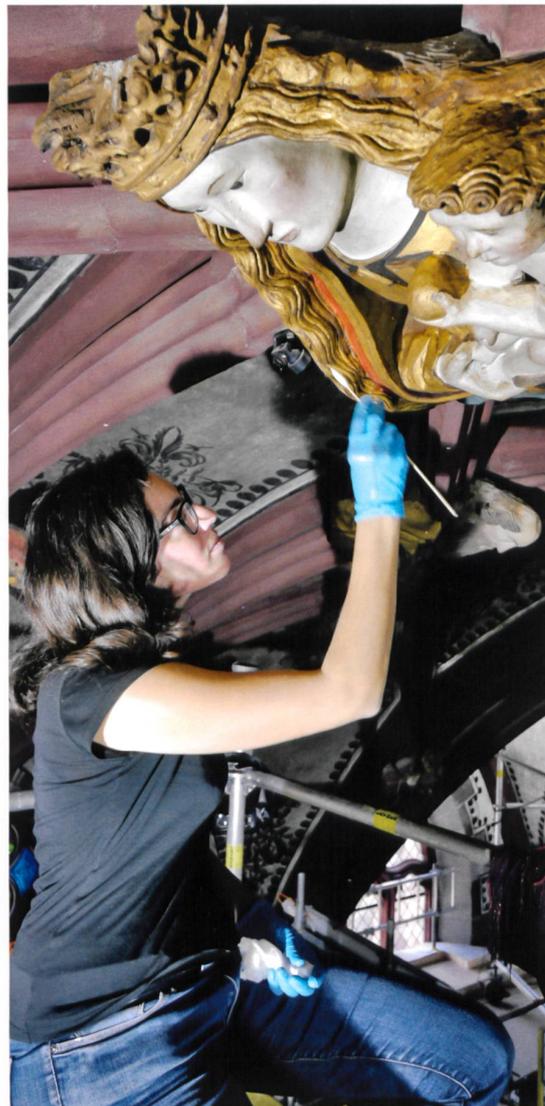
Abb. 8 Feuchtreinigung am Schlussstein Nr. 81 (Maria) durch Régine Saucy, Restauratorin der Münsterbauhütte. © Berner Münster-Stiftung

ser verwendet – auf jegliche andere Zusatzmittel konnten wir verzichten (vgl. Abb. 8–10).

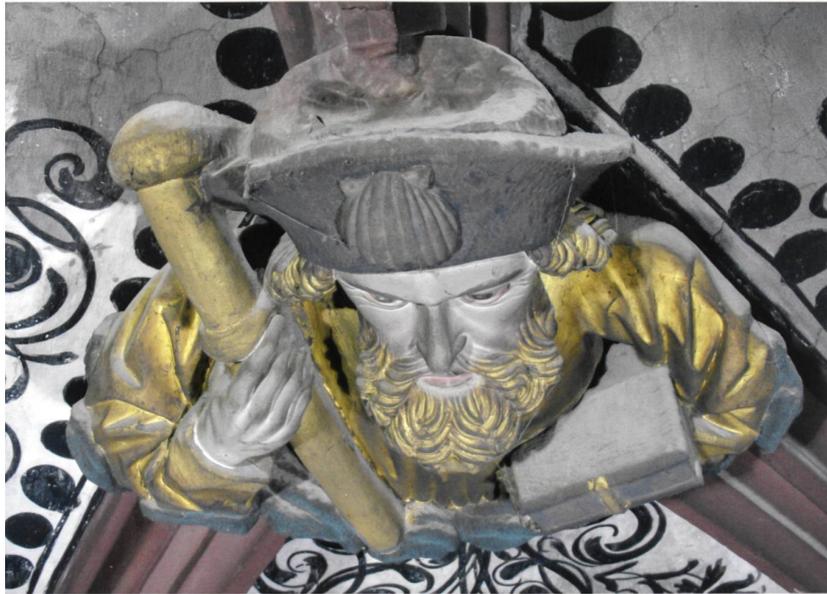
Abb. 9 Schlussstein Nr. 75 (Jakobus d. Ältere) im ungereinigten Vorzustand mit dicken Staubauflagen. © Berner Münster-Stiftung

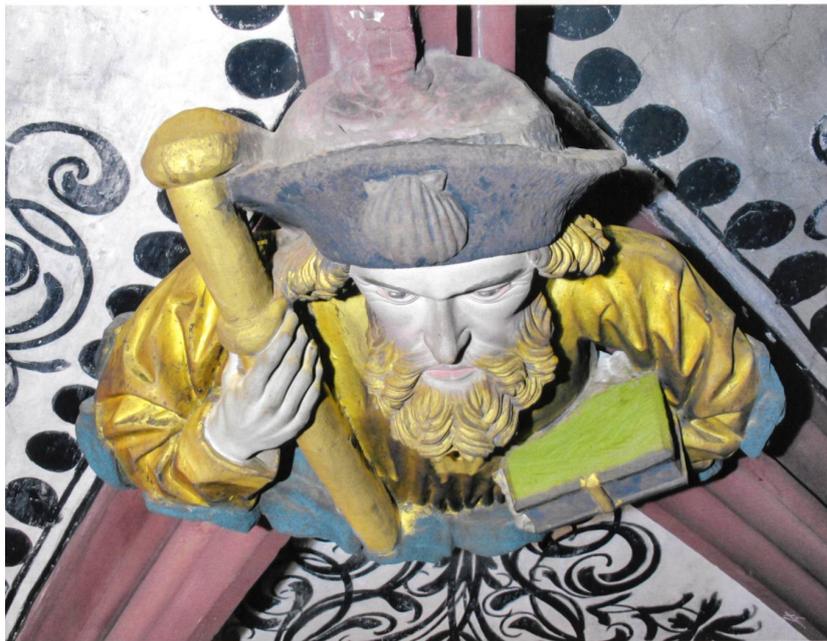
Abb. 10 Derselbe Schlussstein nach erfolgter Reinigung. Die ursprünglichen Farbfassungen sind wieder sichtbar. © Berner Münster-Stiftung

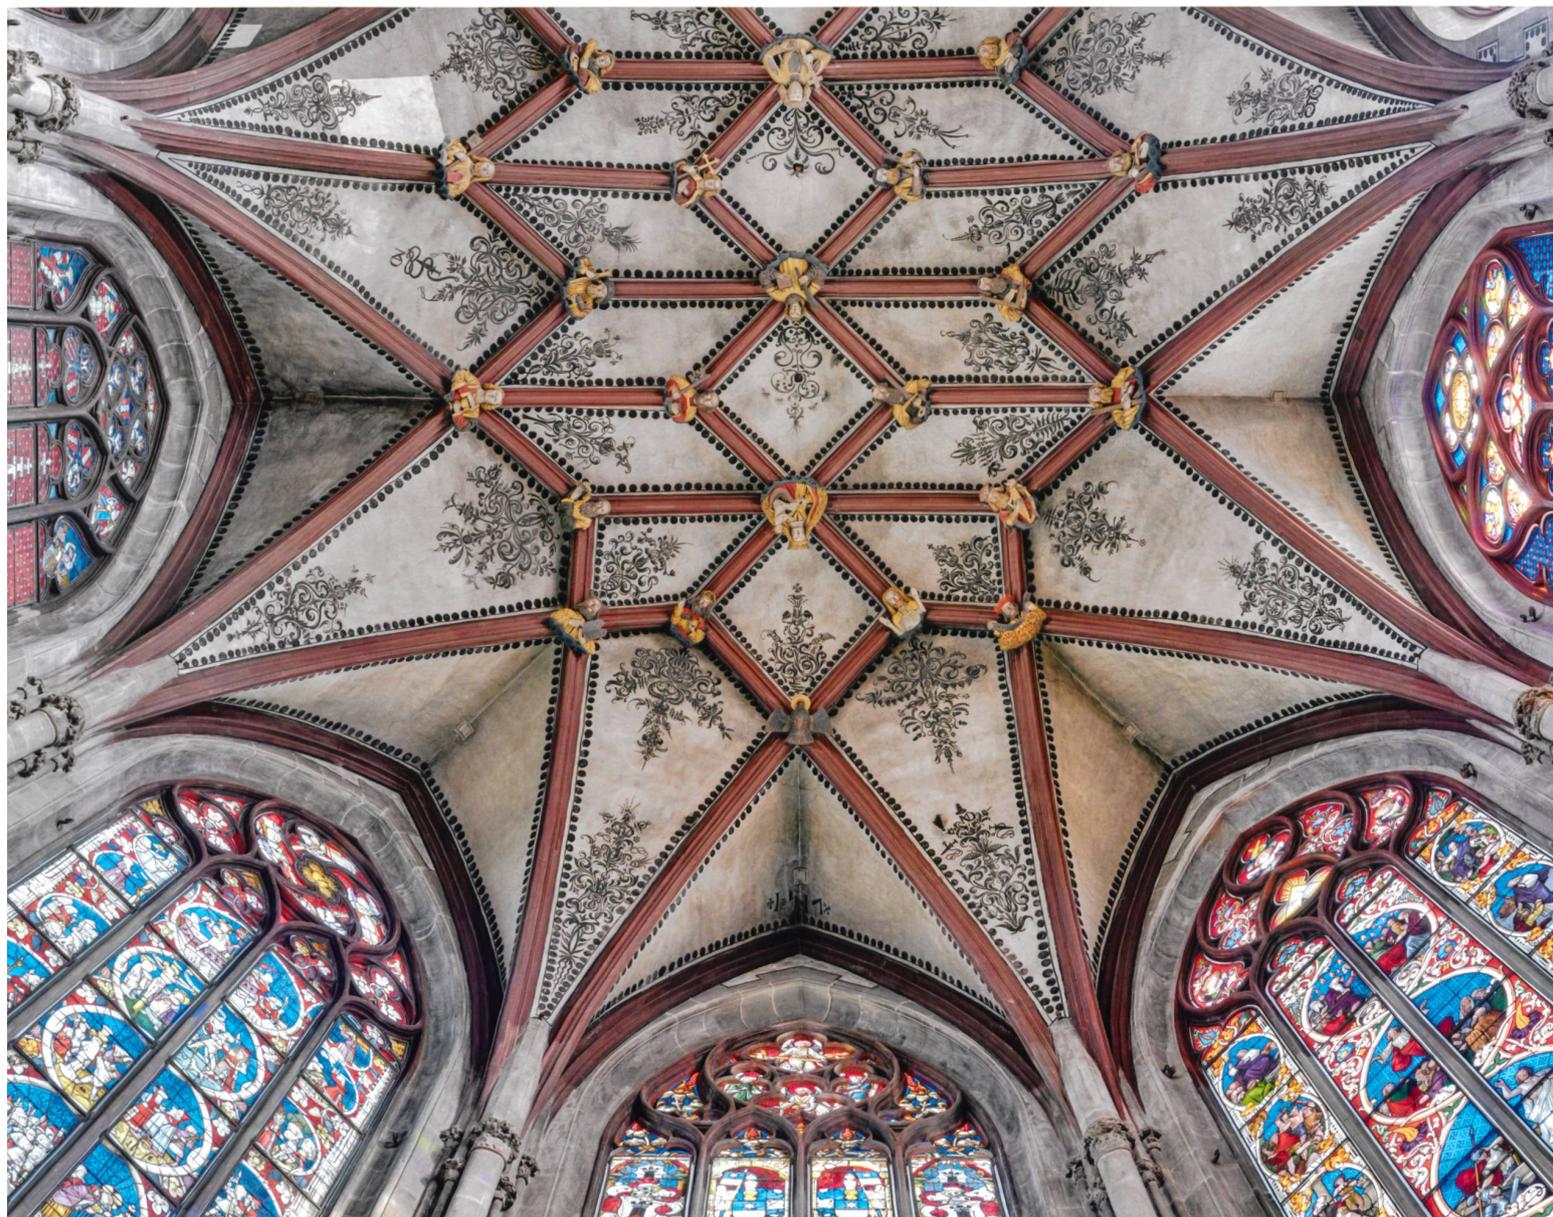
Abb. 11 Blick in das ungereinigte Chorgewölbe, 2012. Links oben im Bild ist ein frisch erstelltes Reinigungsmuster zu sehen. Foto Nick Brändli / © Berner Münster-Stiftung
