**Zeitschrift:** Kunst + Architektur in der Schweiz = Art + architecture en Suisse = Arte + architettura in Svizzera

**Artikel:** Zu den Natursteinmaterialien am Basler Münster

# Zu den Natursteinmaterialien am Basler Münster

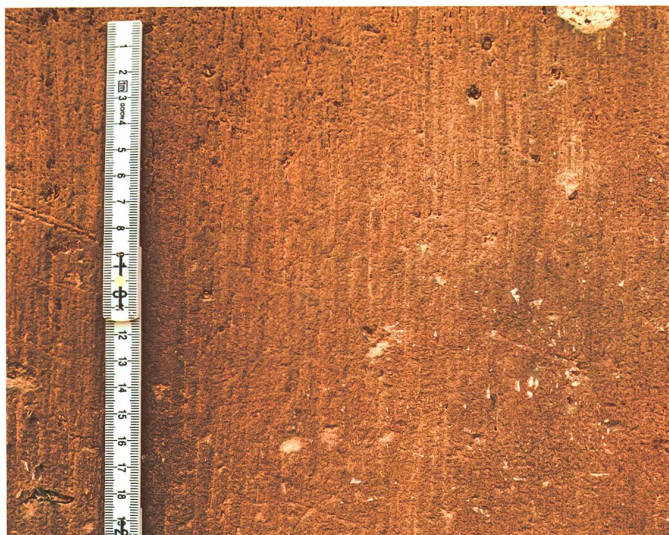
**Abb.2b** Daneben findet sich ein kräftig roter, feinkörniger Plattensandstein («Wiesentaler»), der vor allem für Skulpturen, Fenster- und Türgewände, Masswerke und Zierelemente verwen-det wurde, sich für Sockelquader hingegen wegen seines Tonge-halts weit weniger eignete. Nach dem Basler Erdbeben vom 1356, als in der ganzen Stadt dringend Baumaterial benötigt wurde, setzte man ihn vermehrt auch im Aufgehenden als Quader ein. Foto Bianca Burkhardt, 2019

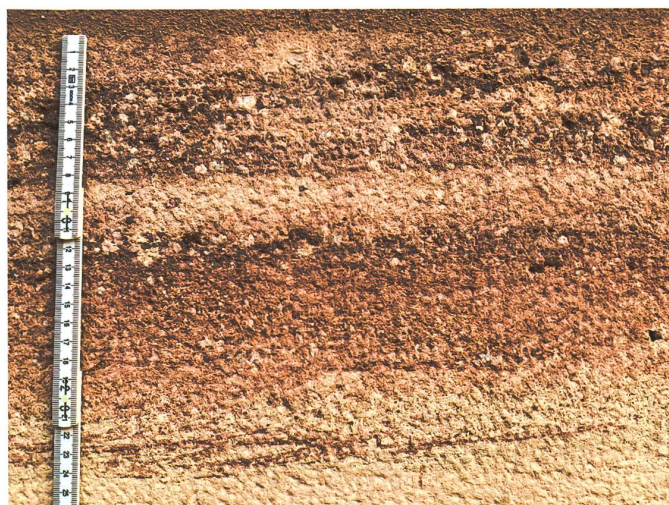
**Abb.2c** Überwiegend jedoch wurde am Basler Münster ein hell-roter, manchmal fast weisser, lebhaft strukturierter Grobsand-stein («Degerfelder») eingebaut, der sich durch Unverwüstlichkeit und Härte auszeichnet. Bei näherer Betrachtung seiner rauen Oberfläche lässt sich auch ohne Lupe erkennen, dass er fast vollständig aus milchig weissen Quarzkörnern besteht, die sehr fest miteinander verbunden sind. Foto Bianca Burkhardt, 2019

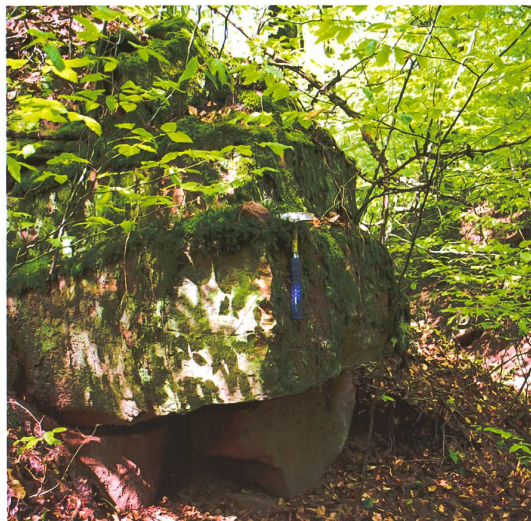
**Abb. 6** Dickbankiger, in grossen Blöcken brechender Grobsandstein («Degerfelder») aus der Hauptabbauzone im Steinbruch Nettenberg bei Degerfelden. Foto Bianca Burkhardt, 2018

Am Nettenberg ist auf der tiefen Sohle der alten Steinbrüche von der bis max. 7,5 m mächtigen Sandsteinlagerstätte noch ein ca. 3 m mächtiger Abschnitt aufgeschlossen (Abb. 6). Dieses in grossen Blöcken brechende Sandsteinlager war das Hauptziel der Werksteingewinnung um Degerfelden. Dies erschliesst sich schon allein aus der Tatsache, dass alle Steinbrüche in diesem tiefen Niveau angesetzt wurden. Die Sandsteinbänke aus der überlagernden, ca. 15 m mächtigen Schichtenfolge wurden so gut wie möglich ebenfalls genutzt. Die früher hauptsächlich abgebaute Schicht ist heute allerdings nur noch selten sichtbar, weil die im oberen Teil der Brüche an-
