Zeitschrift: **Kunst + Architektur in der Schweiz = Art + architecture en Suisse = Arte + architettura in Svizzera**

Zeichen auf Stein

Beobachtungen zum Steinmetz- und Versatzzeichengebrauch des 15. Jahrhunderts an der Westfassade des Basler Münsters

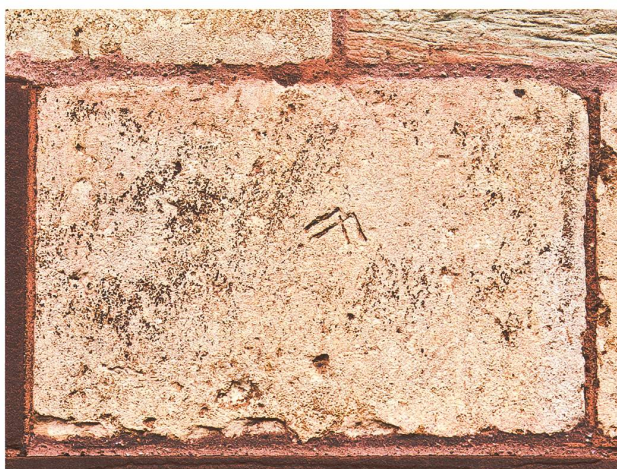
Abb. 1 Steinmetzzeichen an der westlichen Ausenfassade des Martinsturms in Form eines Buchstaben. Datierung vermutlich um 1300.
Foto Dirk Weiss, 2019

Mittelalterliche Steinmetzzeichen gelten gemeinhin als Gütezeichen, Individual- oder Meisterzeichen, die zu Abrechnungszwecken der Steinmetzen in einer Bauhütte benutzt wurden. Im Hochmittelalter wurden als Steinmetzzeichen einfache geometrische Figuren, wie beispielsweise Kreise und Dreiecke, oder Buchstaben bevorzugt, deren Zeichengrösse stark variieren konnte (Abb. 1). In der Regel wurde ab dem Spätmittelalter einem Steinmetzgesellen nach Beendigung der Lehrzeit sein eigenes Steinmetzzeichen verliehen oder von einem seiner Vorfahren vererbt, welches er zu Abrechnungszwecken auf der Baustelle zu benutzen hatte.² In dieser Zeit setzen sich die Zeichen aus einzelnen Linien zusammen, die dem heutigen Betrachter komplex erscheinen und voneinander schwer zu unterscheiden sind (Abb. 2). Das Steinmetzzeichen musste von den Handwerkern zum Zeitpunkt der Abrechnung gut sichtbar

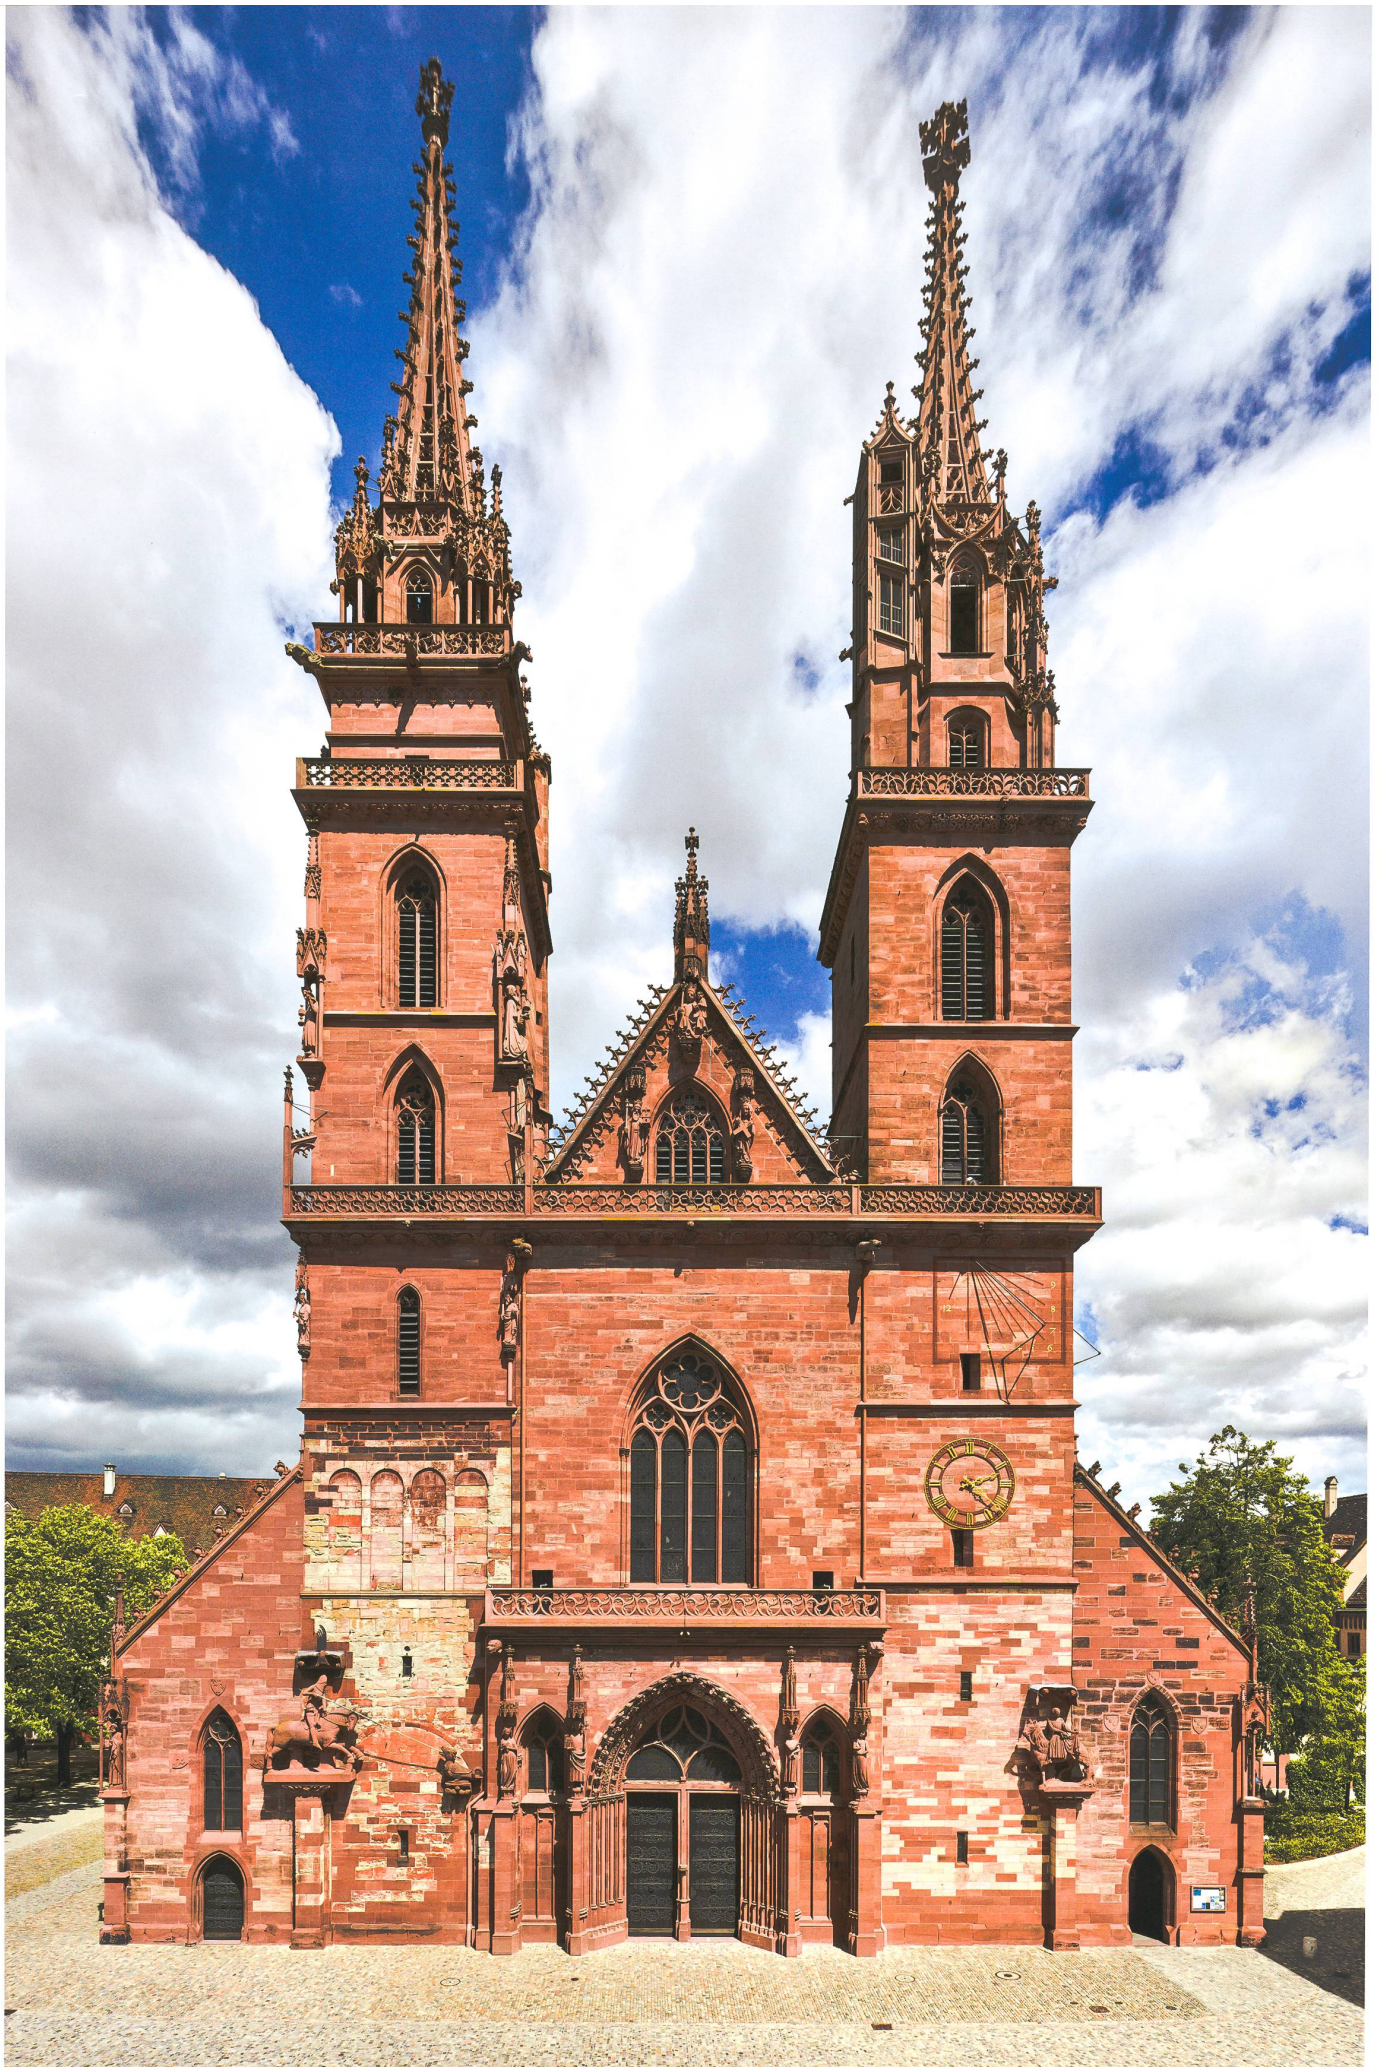
Abb. 3 Ansicht gegen die Westfassade. Gut ersichtlich ist das unverputzte Quadermauerwerk aus rotem Buntsandstein.

Fassadenbeschreibung v.l.n.r.: Westfassade des nördlichen Seitenschiffs, Georgsturm, Mittelbau mit Hauptportal und Giebel, Martinsturm, Westfassade des südlichen Seitenschiffs.
Foto Dirk Weiss, 2019

Steinmetzzeichen, die an den oberen Partien des Georgsturms, dem Giebel des Mittelbaus sowie dem Hauptportalbereich zu finden sind, gehören zur zweiten gotischen Ausbauphase. Die dort angebrachten Zeichen lassen sich ab ca. 1414 bis zur Vollendung des Georgsturms 1428/29 datieren (Abb. 3).¹¹

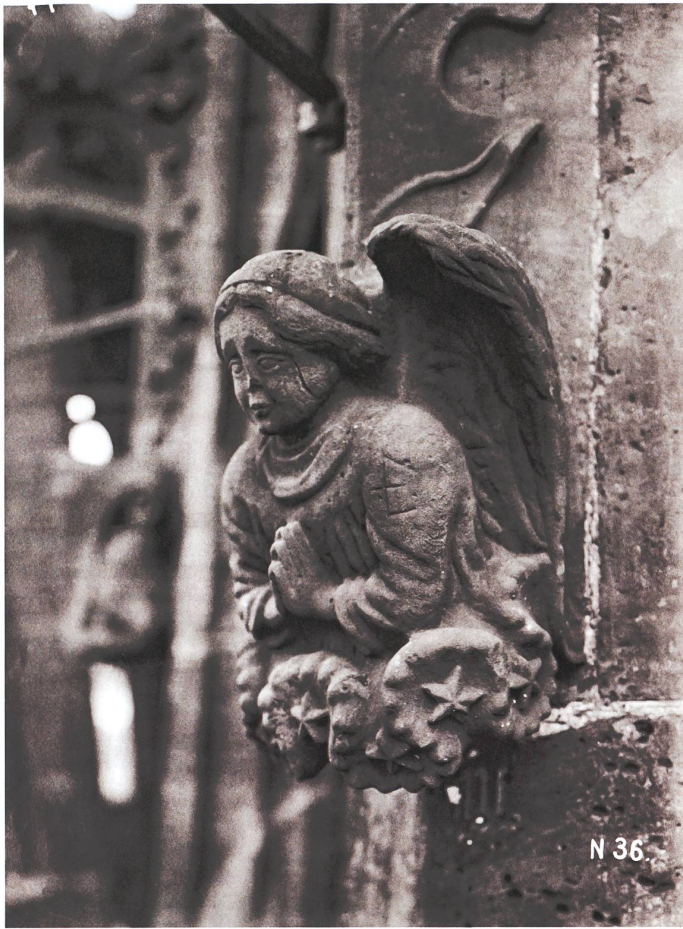
Abb. 4 Engelskonsole mit Steinmetzzeichen am Helmsatz des Georgsturms. Aufnahme vor 1918. © Kantonale Denkmalpflege Basel-Stadt, Sammlung Münsterfoto, Foto B. Wolf

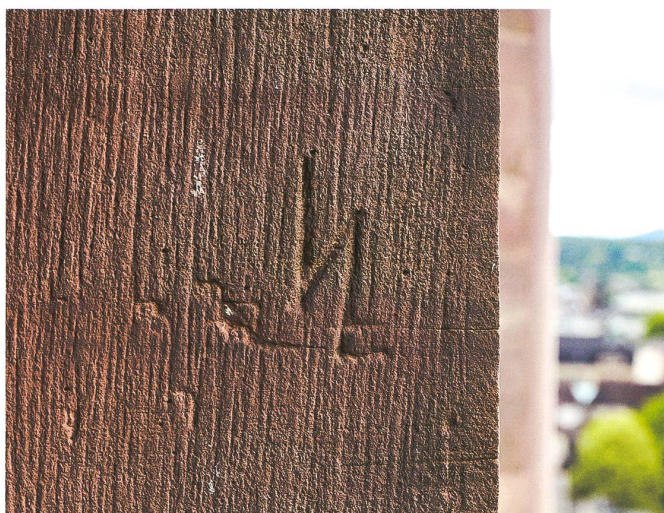
Abb. 5 Vermutlich ein Steinmetzzeichen der Baumeisterfamilie Ensinger an der obersten Partie des Georgsturms, Nordfassade. Foto Dirk Weiss, 2019

Gleichartig verhält es sich mit zwei weiteren Steinmetzzeichen. Eines befindet sich zwischen der ersten und der zweiten Galerie am nördlichen Fenster des Georgsturms und könnte mit der Baumeisterfamilie Ensinger in Verbindung stehen (Abb. 5). Die Annahme wird nicht nur durch die

ähnliche Morphologie des Zeichens bekräftigt, sondern auch damit, dass Ulrich Ensinger 1414 den Riss zum Ausbau des Turms lieferte.¹⁸ Es ist denkbar, dass es sich bei besagtem Zeichen zwar nicht um das Zeichen des Ulrich Ensinger handelt, jedoch um das Steinmetzzeichen eines seiner Nachkommen. Das Zeichen wurde demnach vererbt. In Frage kommen würde Ulrich Ensingers Sohn Matthäus, dessen Steinmetzzeichen an der Valentinskapelle in Ulm überliefert ist und jenem am Georgsturm sehr ähnlich sieht. Obwohl Matthäus Ensinger ab 1420 Baumeister am Berner Münster war, besteht durchaus die Möglichkeit, dass er für kurze Zeit in Basel tätig gewesen ist.¹⁹

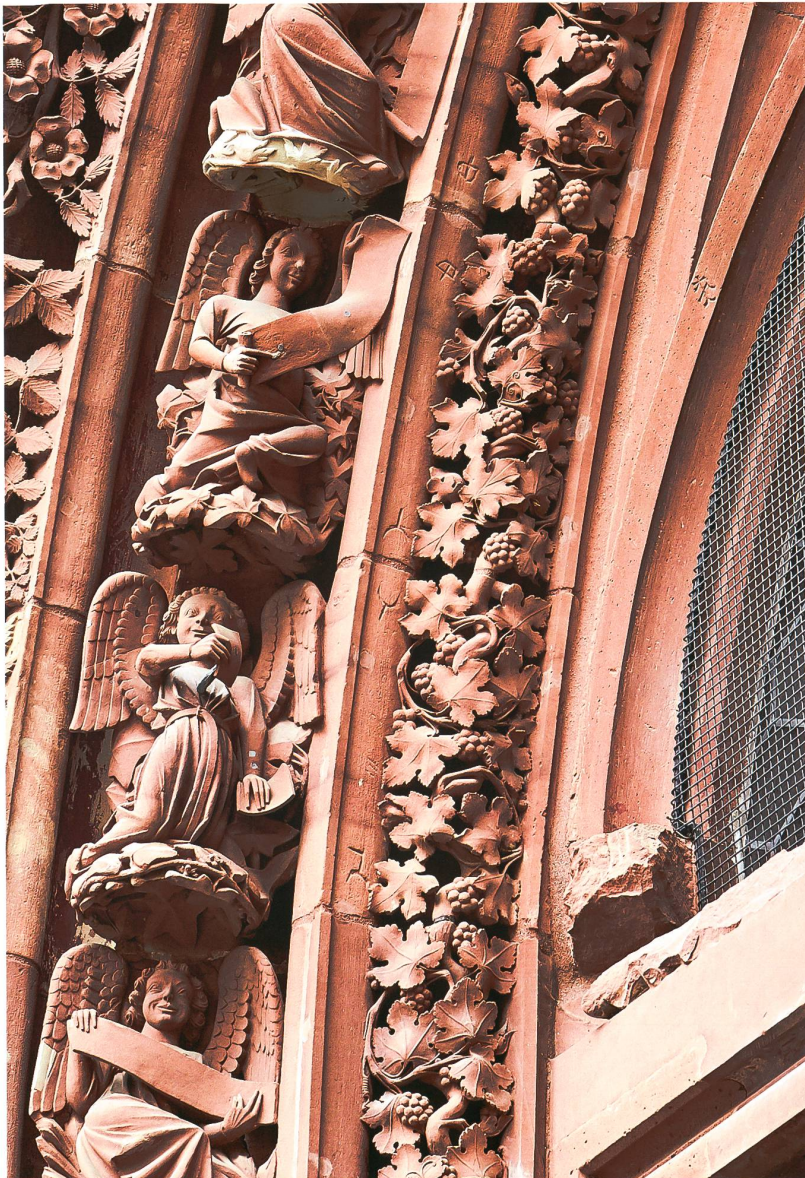
Abb. 7 Detailaufnahme der Archivolten am Hauptportal. In Fugennähe sind paarige Versatzzeichen zu erkennen. Foto Dirk Weiss, 2019

Versatzzeichen, die vor dem Versatz der betreffenden Werksteine angebracht wurden, sind in der Regel von aussen nicht sichtbar, da sie auf den Lagerseiten der Steine angebracht wurden²¹. Sind sie hingegen – wie an den Werksteinen der Archivolten am Hauptportal des Basler Münsters – auf der Aussenseite sichtbar, können sie als Indiz für eine sekundäre Manipulation des betreffenden Bauteils gewertet werden. Im Falle des Basler Westportals wurden sie im Zuge von Umbauarbeiten nach dem Erdbeben von 1356 angebracht, vermutlich in den 1420er Jahren. Bis dahin hatte das Portal zurückversetzt zwischen den beiden Türmen gelegen. Im Zuge der Umbauarbeiten nach dem Erdbeben wurde es an seine heutige Stelle verschoben, wobei man zuvor im Hinblick auf einen möglichst reibungslosen Wiederaufbau des versetzten Portals jeweils in Fugennähe abstrakte Zeichen angebracht hat, um die aneinander stossenden Steine klar zu bezeichnen (Abb. 7)²². Auffällig ist, dass sich die Versatzzeichen in den Archivolten stark von den Steinmetzzeichen der Umbauphase unterscheiden. So konnten Verwechslungen zwischen Versatzzeichen und Steinmetzzeichen für die Abrechnung vermieden werden.

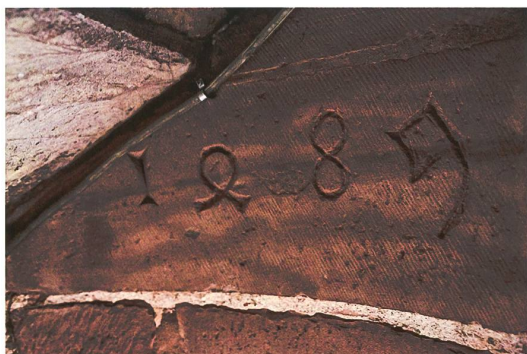
Abb. 10 Die Jahreszahl 1489 im Treppentürmchen des Martinsturms bezeugt den Beginn der Ausbauphase des Martinsturms unter Werkmeister Hans Nussdorf. Foto Dirk Weiss, 2019

Die Ausbauphase des Martinsturms unter Nussdorf begann 1489, wie die heute noch sichtbare Jahreszahl im Treppentürmchen bezeugt, und endet mit der Kreuzblumenaufsetzung am 23. Juli 1500 (Abb. 10).²⁷ Der Werkmeister selbst verewigte sich mit einem Baumeisterportrait samt Meisterzeichen an der Nordfassade des Turms (Abb. 11).²⁸

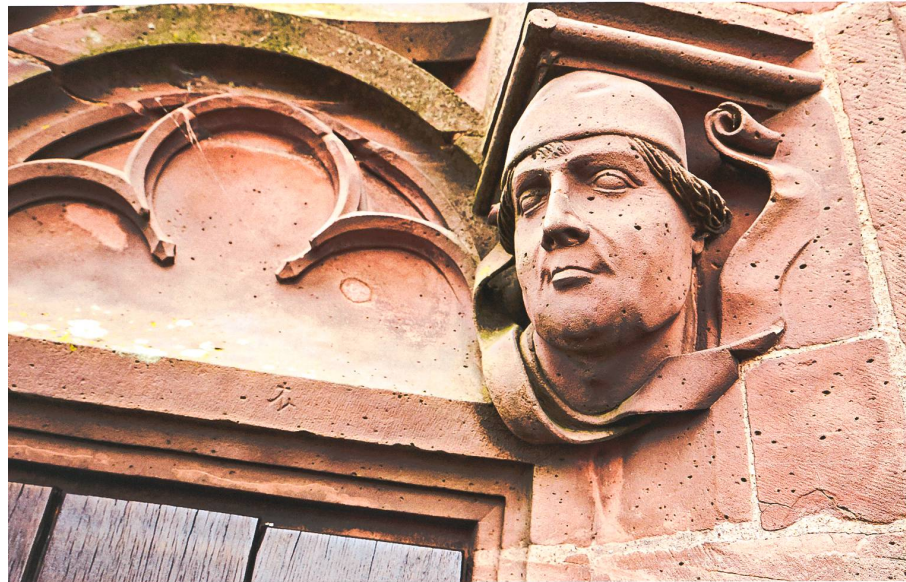
Abb. 11 Selbstportrait des Hans Nussdorf mit seinem Meisterzeichen am Türsturz des ersten Treppentürmchens an der Nordfassade des Martinsturms. Kopfkonsolle und Türsturz bestehen aus einem Werkstein. Foto Dirk Weiss, 2019

28 Es gibt bis anhin keinen eindeutigen Nachweis dafür, dass es sich bei besagtem Zeichen tatsächlich um Nussdorfs Meisterzeichen handelt. Da das Zeichen sich aber auf dem gleichen Werkstein wie das Portrait befindet, geht die aktuelle Forschung davon aus, dass es sich um sein Zeichen handelt. Vgl. dazu z. B. Brehm 2014.
