Artikel: Pflege im Bestand

Pflege im Bestand

Modularer Holzbau aus dem 16. Jahrhundert

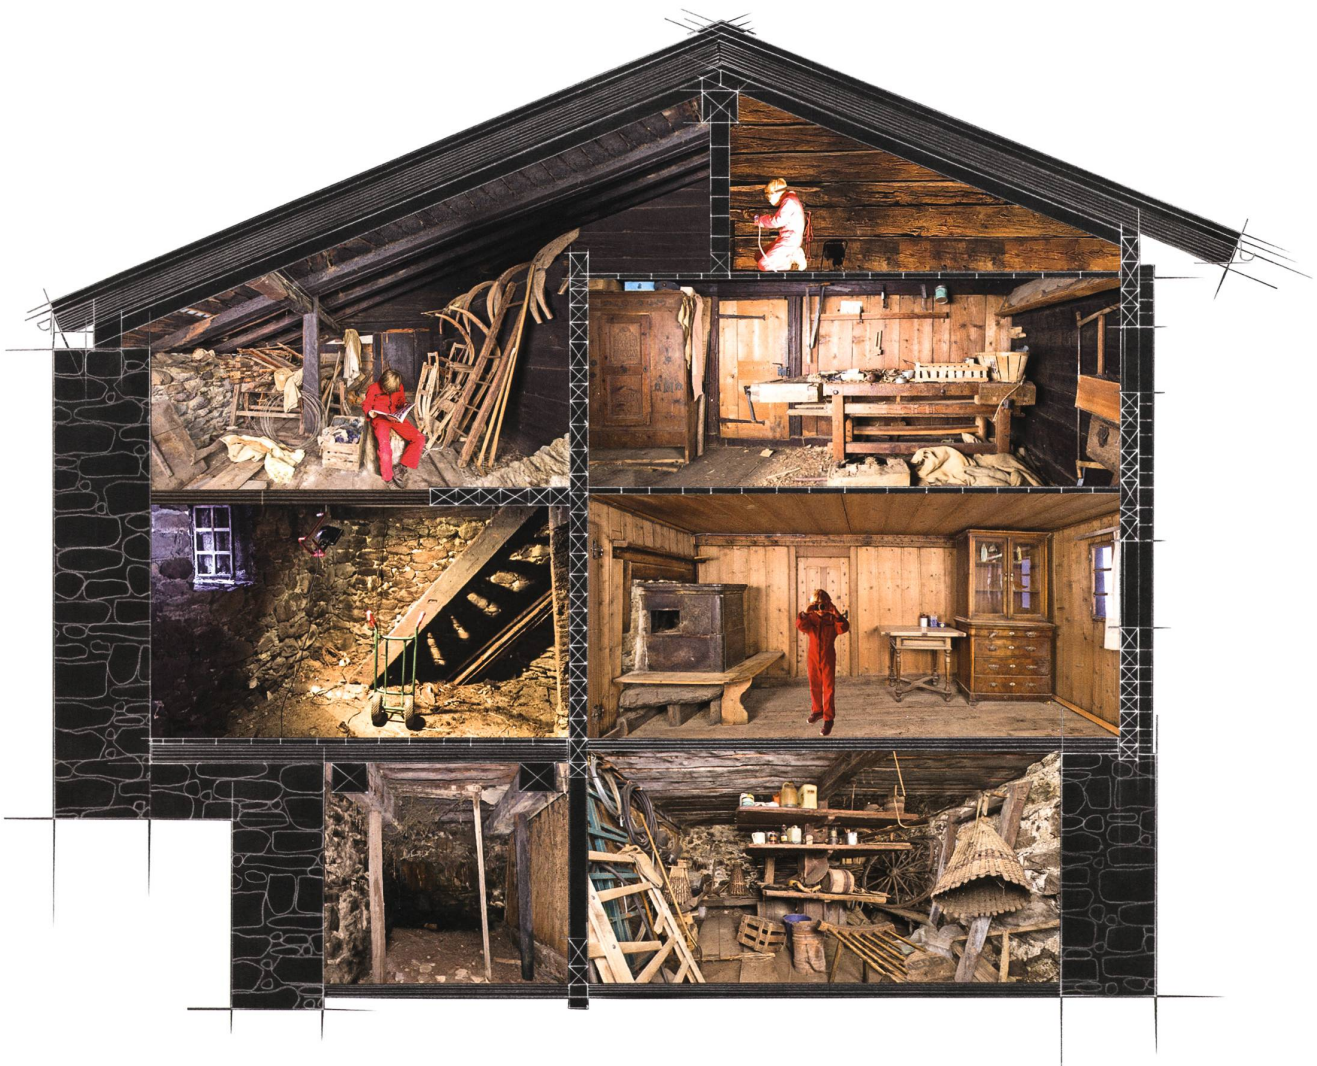
Fotocollage der Räume und der Konstruktion im Schnitt. Fotos Ursula Sprecher, Sara Ellenberger Vaner und David Vaner

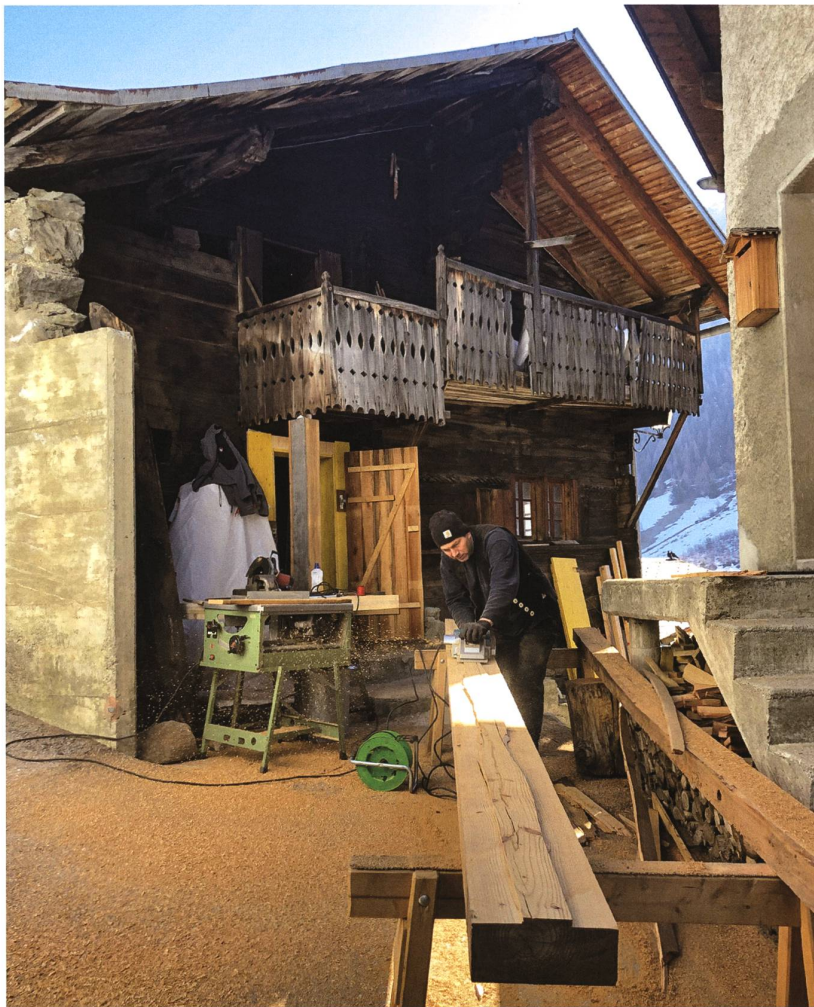
Das «Anselmhuis» von 1556 mitten im engen Dorfgefüge von Ferden VS. Seine Sanierung verdeutlicht den Wert des Handwerks und den zeitgemässen Umgang mit traditionellen Konstruktionen im Alpenraum. Foto Sara Ellenberger Vaner

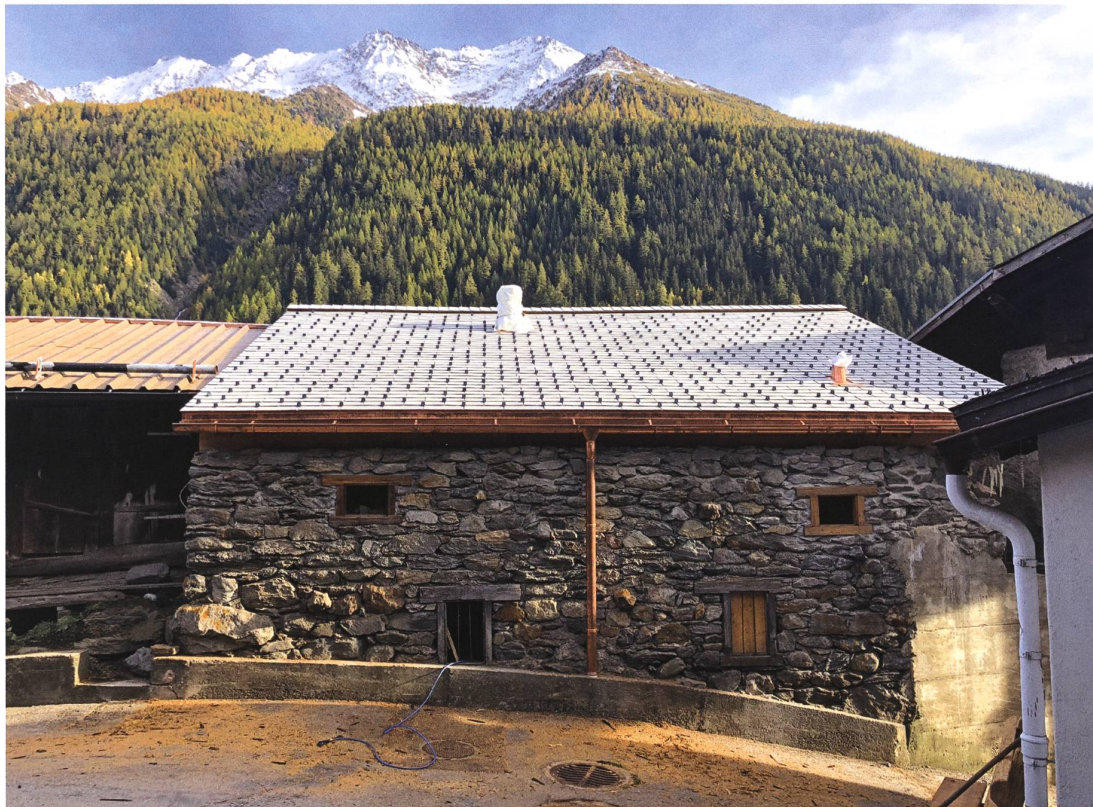
Steinmauer gegen den Lawinenhang mit der neu eingedeckten Dachkonstruktion.
Foto David Vaner

Gibt es ein besseres Baumaterial als Lärchenholz, das im gleichen Tal gewachsen ist, das beim ersten Bearbeiten von Hand angenehm weich ist und, einmal eingebaut, durch die direkte Sonneneinstrahlung über die Jahrhunderte robust und hart wie Stein wird? Ein gutes Dach ist die einzige Voraussetzung, um optimale «Lagerbedingungen» für das verbaute Holz dieser Strickbauten
