**Artikel:** Wandmalerei : zwischen Entdeckung und Erhaltung

**Autor:** Haupt, Isabel

# Wandmalerei – zwischen Entdeckung und Erhaltung

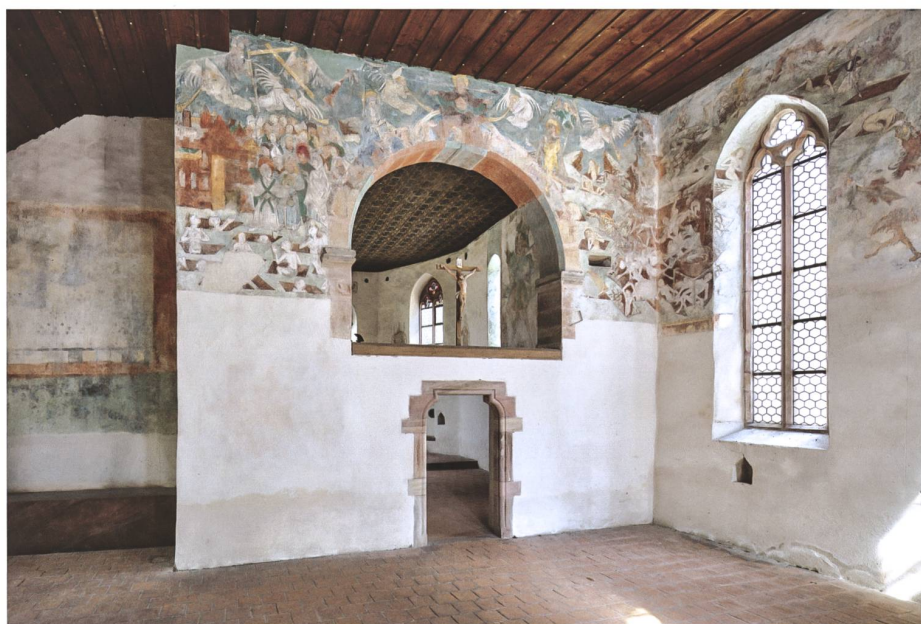
**Abb. 1** Johanniterkapelle Rheinfelden. Wandmalerei-ausstattung vor Beginn der Restaurierungsmassnahmen. Auf der Chorwand und östlichen Seitenwand ist ein Jüngstes Gericht dargestellt, durch den Chorbogen sieht man die Christophorusfigur, westlich des Chorbogens entpuppten sich die grünen Flächen als gemalte Wandteppiche, in deren Brokatmuster mehrfarbige Blumenmotive eingearbeitet sind. Foto Ralph Feiner, © Kantonale Denkmalpflege Aargau, 2021

Eindrücklich ist das um 1500 entstandene Jüngste Gericht, das die Chorwand dominiert, sich auf der östlichen Seitenwand fortsetzt und gar bis in die Fenstergewände reicht. Die auf einer dünnen Tünche liegende Kalkmalerei ist die zweite Ausmalung der 1456–1458 errichteten Kapelle. Im architektonischen Zentrum, über dem Bogenscheitel, thront Christus als Weltenrichter. Zu seiner Rechten kniet Maria, zu seiner Linken Johannes der Täufer, der Schutzpatron der Johanniter. Posaunenblasende Engel rufen die Toten zum Gericht, die ihren Gräbern entsteigen. Neben der fürbittenden Maria weist Petrus einer Schar von Seligen den Weg in die himmlische Stadt. Wesentlich mehr Raum nehmen linker Hand von Christus die Verdammten ein, an denen Teufel mit Bauchgesichtern und zotteligem Fell zerren. Auf einem Topf mit glühenden Kohlen kniet ein grosser hundsköpfiger Teufel, der angekettet ist.

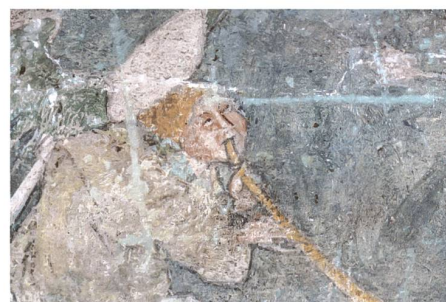
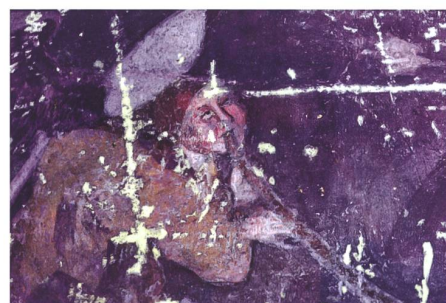
**Abb. 2** Johanniterkapelle Rheinfelden. Detailaufnahme des Jüngsten Gerichts vor Beginn der Restaurierungsarbeiten unter Normallicht und UV-Licht, das den Umfang früherer Retuschen verdeutlicht. Foto Ralph Feiner, © Kantonale Denkmalpflege Aargau, 2021

Über 500 Jahre alten Teufeln kommt man selten so nahe wie bei einer Restaurierung. Neben Pigmentanalysen und UV-Aufnahmen, die den Umfang früherer Retuschen verdeutlichen, gewährt nicht zuletzt die Nahaufnahme vom Gerüst Einblicke in die Maltechnik, welche die grosse Meisterschaft des namentlich nicht bekannten Malers vor Augen führt (Abb. 2). Die Vorzeichnung ist in Schwarztönen angelegt. Die Hintergründe, welche die Figuren aussparen, sind mit grosszügigen Pinselstrichen aufgetragen. Die figürlichen Darstellungen sind in mehreren Farbtönen modellierend angelegt, und mit der Endkonturierung wurden mit feinen Linien Schatten und Lichthöhlungen gesetzt (Abb. 3). Mit ihrer neu gewonnenen Lesbarkeit wecken auch bislang aufgrund ihres Restaurierungszustandes weniger beachtete Malereien das Interesse, wie der Christophorus an der Ostwand des Chores. Seit dem 12. Jahrhundert verband sich mit Christophorus der Glaube, dass man durch seinen Anblick für den entsprechenden Tag vor einem unerwarteten Tod geschützt sei. Bedeutend war und ist das für alle, die fürchten, von einem plötzlichen Tod «in einer sittlichen Verfassung überrascht zu werden, die den Eingang in die ewige Seeligkeit unmöglich macht»<sup>4</sup>. Christophorusdarstellungen finden sich deshalb oft an gut sichtbaren Orten wie Kirchenfassaden.<sup>5</sup> In der Johanniterkapelle erblickt man die grosse Christophorusfigur durch die Öffnung in der Chorbogenwand vom westlichen Seiteneingang aus. Er könnte damit im Gebrauch einst eine grössere Rolle gespielt haben als bislang angenommen. Und so können Wandmalereien anregen, neu über die Räume, in denen sie sich finden, und deren Gebrauch nachzudenken.

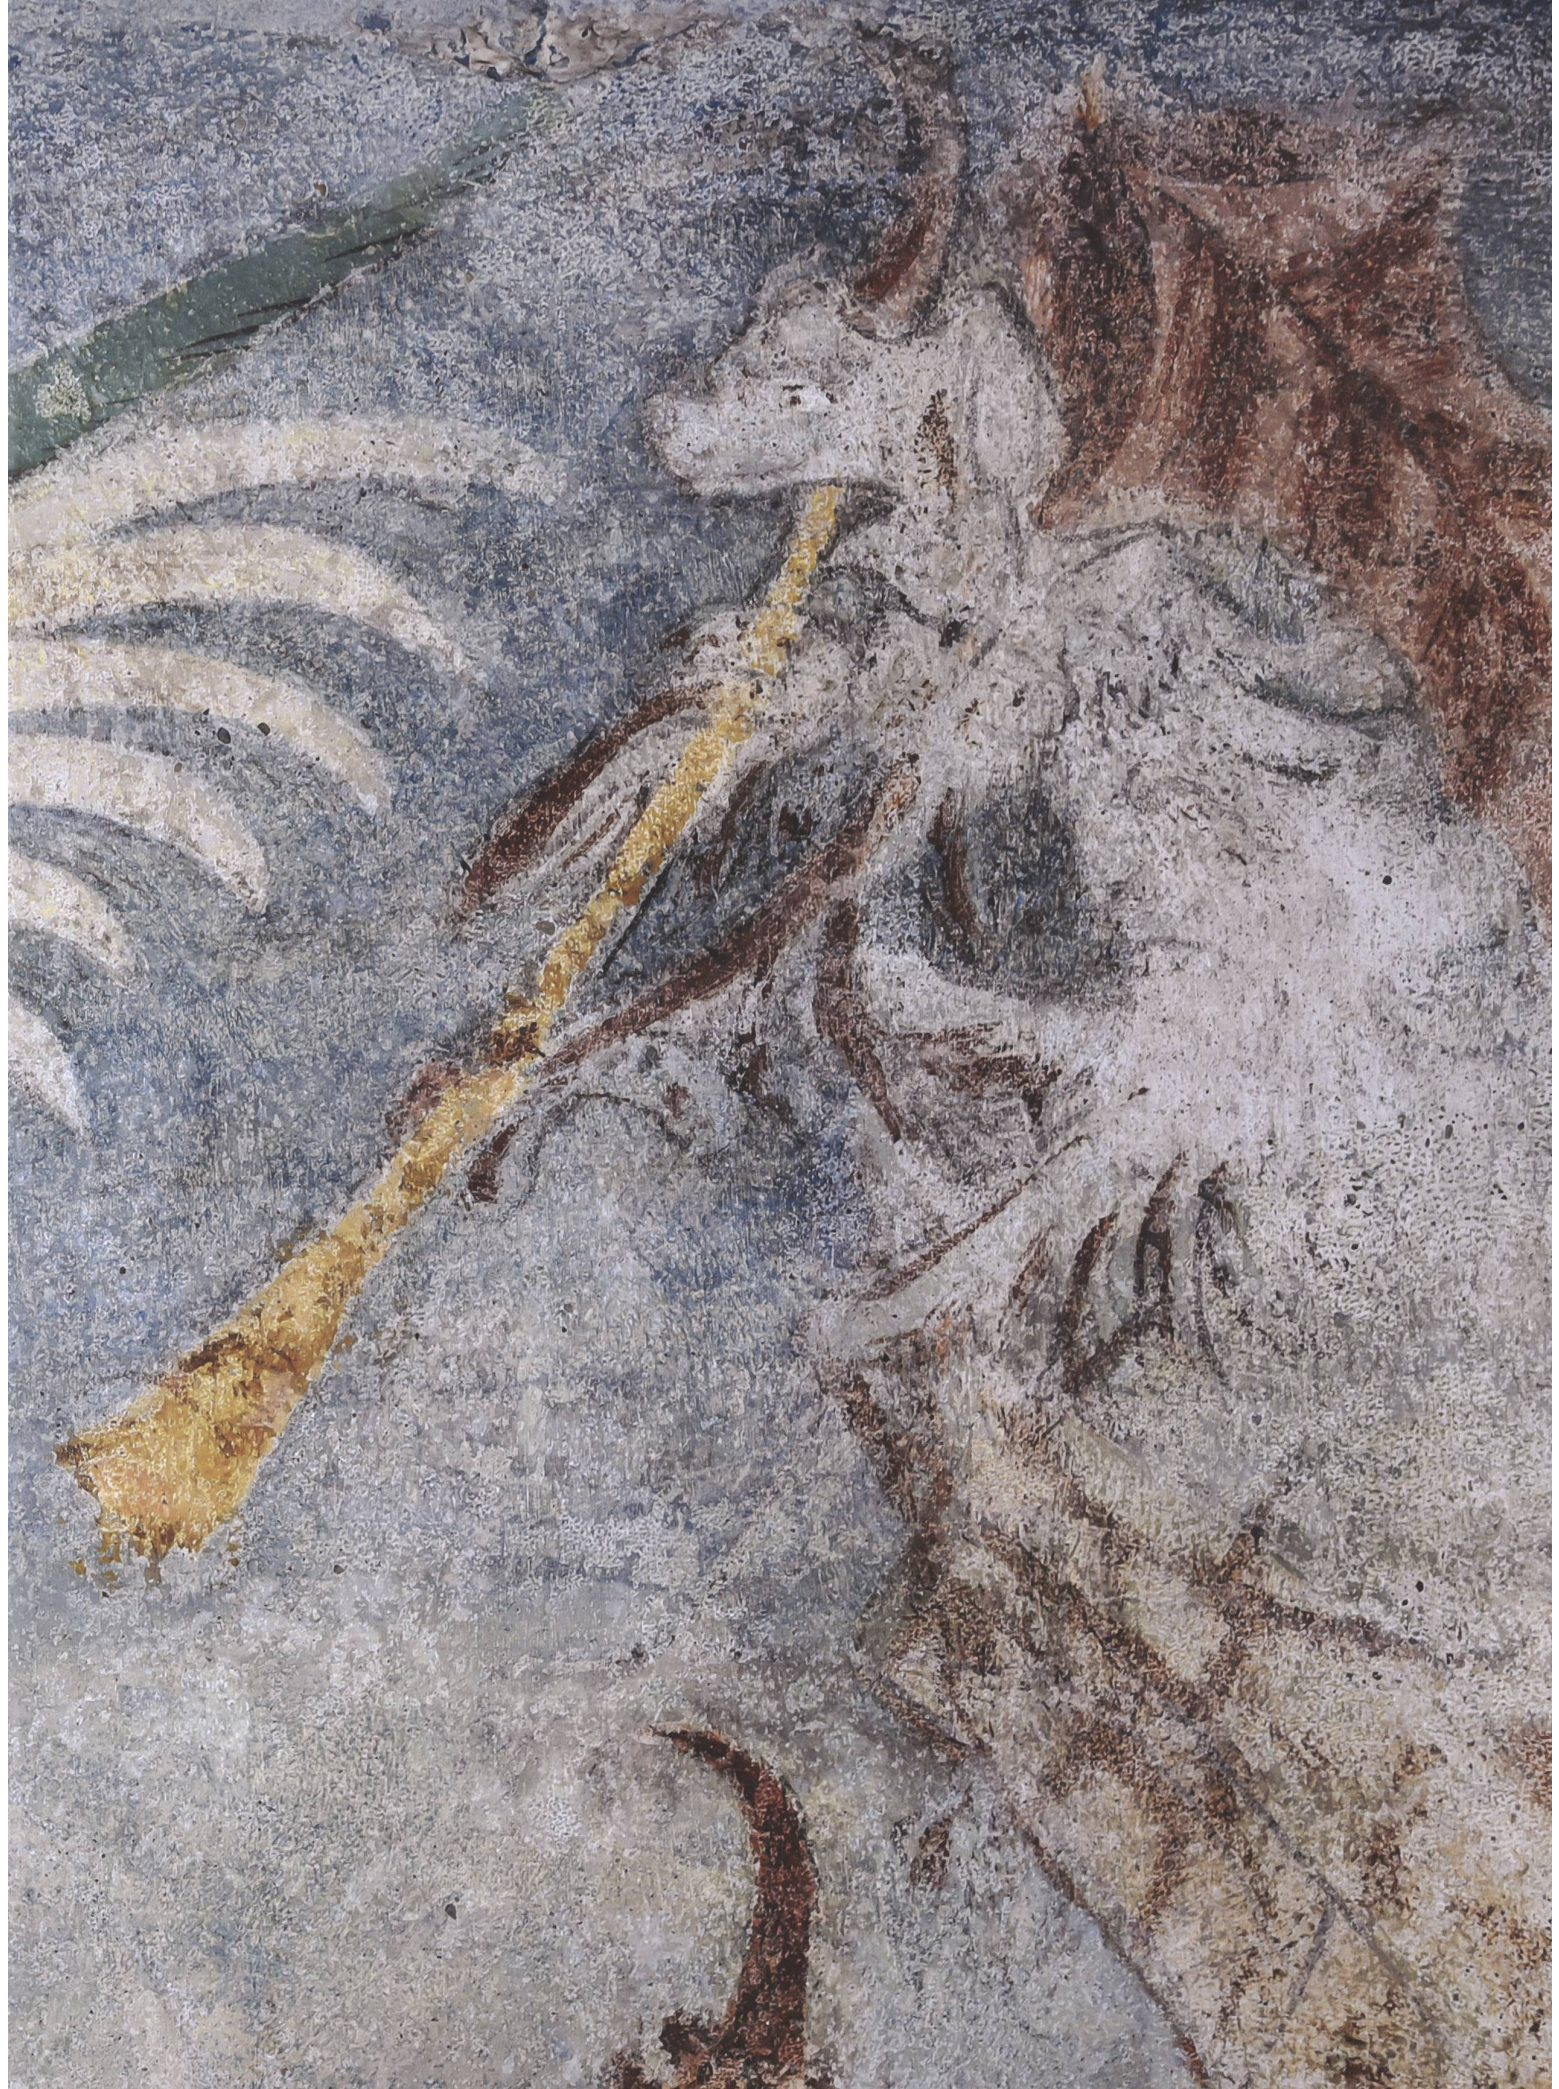
» **Abb. 3** Johanniterkapelle Rheinfelden. Die Nahtsicht auf einen Teufel während der laufenden Restaurierungsarbeiten zeigt die meisterhafte Maltechnik. Foto Doris Warger, 2022

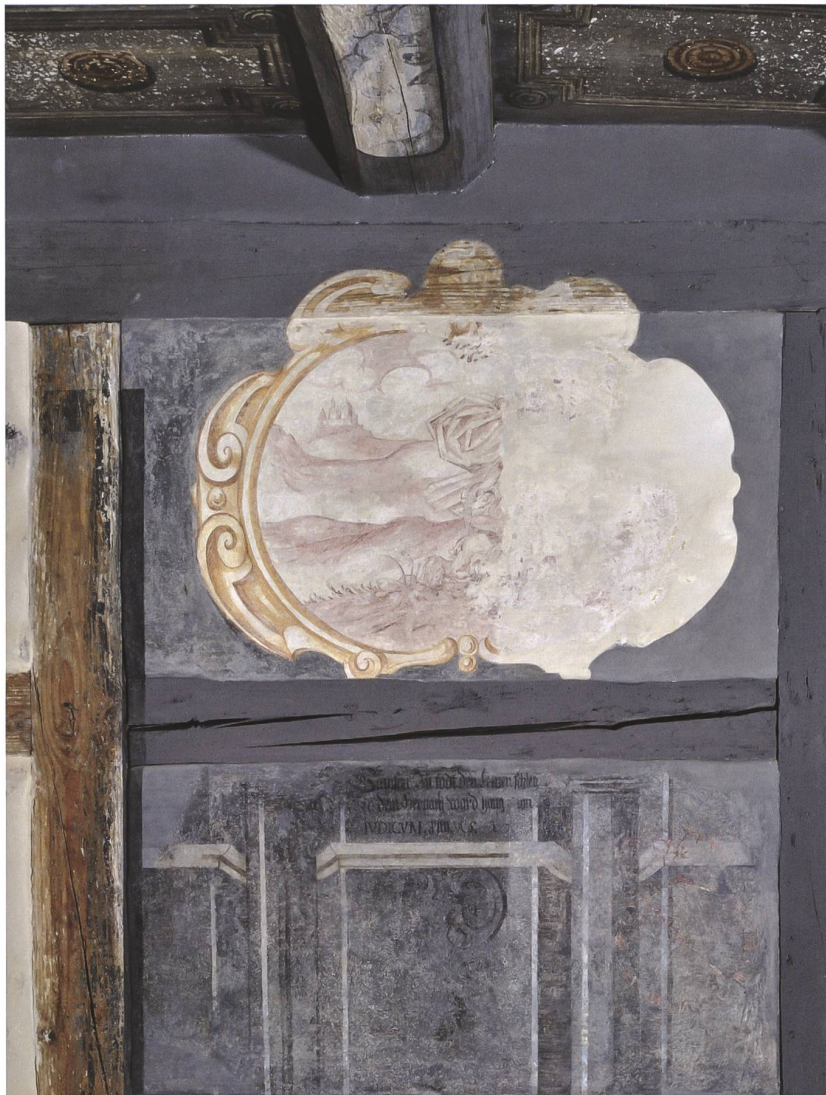
**Abb.4** Mühle Küttigen. Wandmalerei mit Samson-Szene, die rechte Bildhälfte wurde durch den Einbau eines Ofenrohrs zerstört. Foto Christine Seiler, © Kantonale Denkmalpflege Aargau, 2011

In der 1608 erbauten Alten Mühle in Küttigen stiess man bei Renovationsarbeiten 2010 auf Malereien mit Szenen aus dem Leben Samsons, von denen Ina Link ausgewählte Bereiche freilegte.<sup>7</sup> Die einst die gesamte Stube im Obergeschoss zierende Kalkaseinmalerei, die z. T. auf Mauerwerk, z. T. auf einer Riegelwand ausgeführt wurde, zeigt einen graublauen Sockelbereich mit gemalten Architekturelementen. Aufschlussreich sind die hier vorzufindenden Inschriften, von denen eine die Malerei datieren dürfte und wohl den Auftraggeber nennt: «Anderes Blatner Schmid Anno 1662». Eine weitere Inschrift mit Verweis auf den alttestamentarischen Liber Iudicum, 14, erläutert die darüber platzierte, in eine von einem Engelköpfchen gekrönte Kartusche eingebundene, nur teilweise erhaltene Samson-Szene: «Samson zu todt den Lewen schlegt zu dem hernach ward hong ihm».

Vor einer friedlichen Landschaft erblickt man von Samson, der auf dem Weg zu seiner Braut gewesen ist, lediglich dessen Mantel mit wildem Faltenwurf (Abb. 4). Der starke Held dürfte wohl auf dem Rücken des Löwen, von dem noch eine Hinterpfote und der Schwanz sichtbar sind, dargestellt worden sein. In dem Kadaver des getöteten Raubtiers nistete sich ein Bienenschwarm ein, so dass Samson, als er einige Tage später vorbeikam, Honig fand. Mit dieser Bemalung der Müllerstube hat der Auftraggeber Besuchern seine Bildung, aber auch seine moralischen Wertevorstellungen vor Augen geführt.

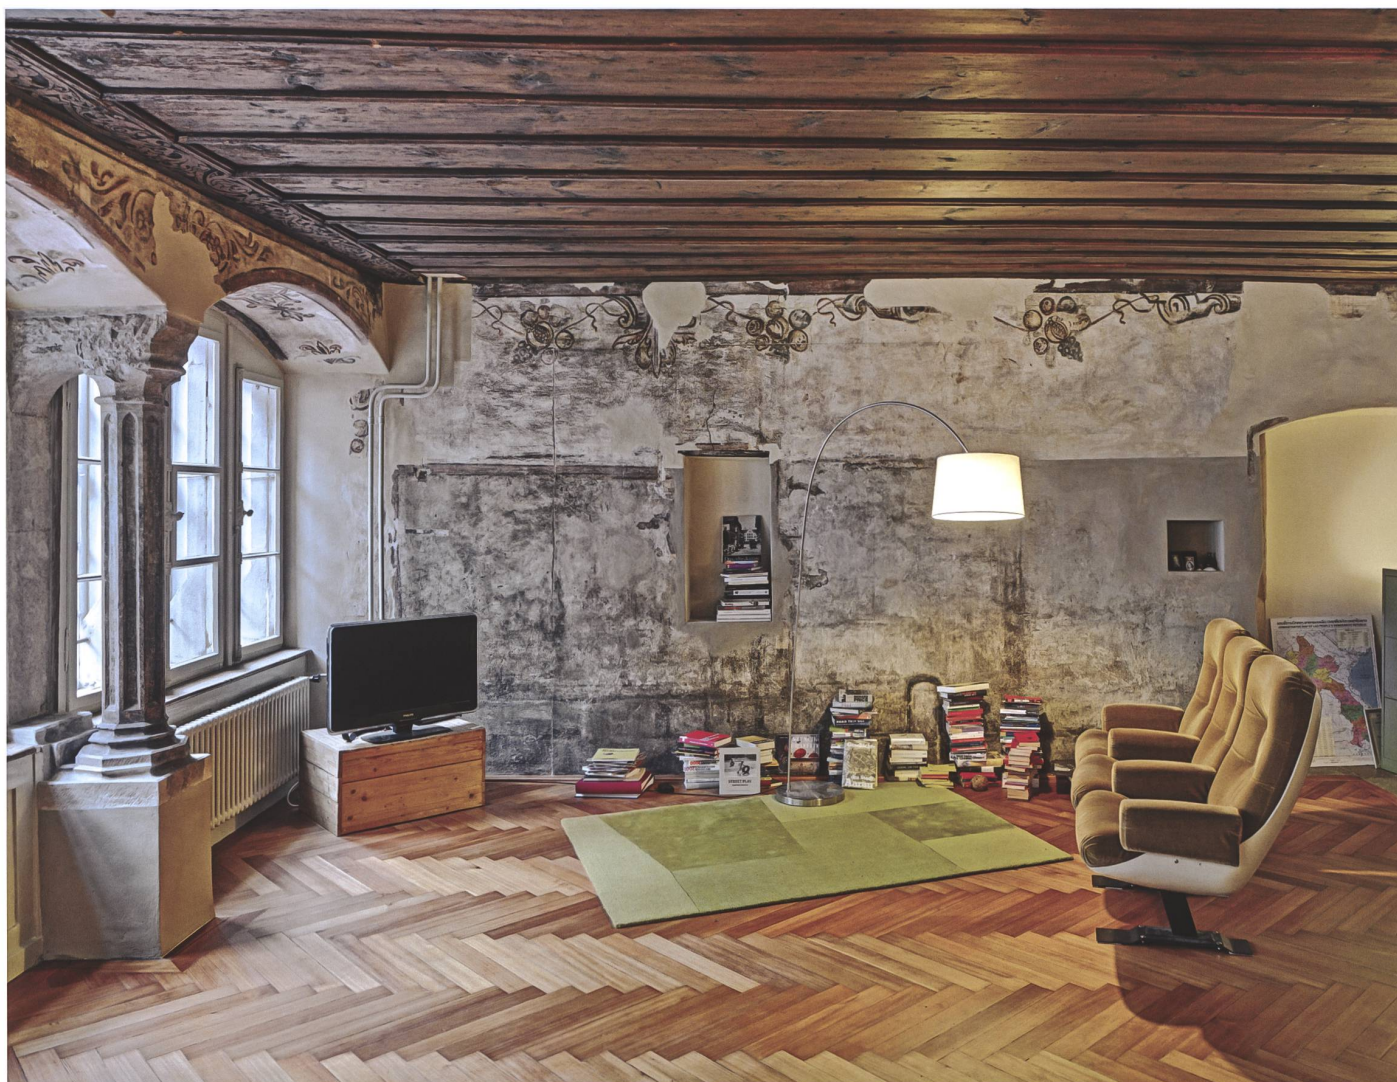
**Abb. 5** Aarau, Altstadt-  
haus Rathausgasse 22.  
Stube mit freigelegter  
Wandmalerei und  
moderner Möblierung  
für eine zeitgemässe  
Wohnnutzung. Foto  
Jürg Zimmermann

Damit freigelegte Wandmalereien noch lange von der Kunstfertigkeit ihrer Produzenten, den Ansprüchen ihrer Auftraggeber und vielem anderen berichten können, bedürfen sie gerade in Wohnbauten rücksichtsvoller Nutzer. Moderne Wohnansprüche und historische Wandmalereien stellen dabei prinzipiell keinen Widerspruch dar, wie beispielsweise die um 1640 entstandenen Wandmalereien in der Rathausgasse 22 in Aarau zeigen, die 2012 entdeckt wurden (Abb. 5). Und doch sollte man vor dem Entscheid für eine Freilegung immer auch die Konsequenzen für die Erhaltung mitdenken.

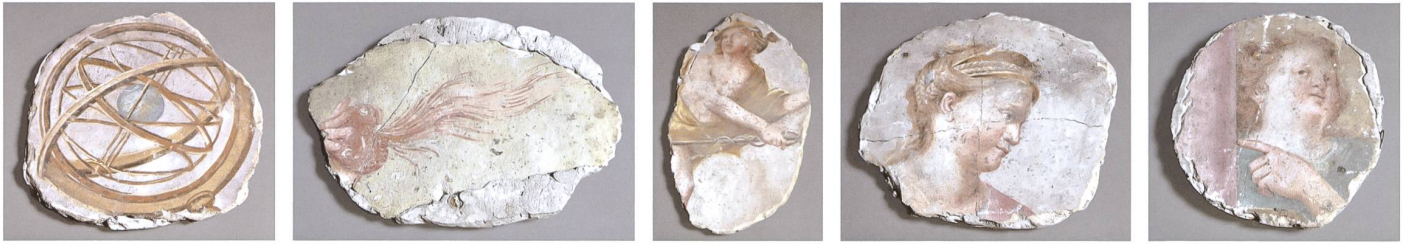
**Abb.6** Bernisches Historisches Museum, Inv.Nr. 124415. Arbeitsfotografien aus der Inventarisierungskampagne von barocken Wandmalereifragmenten unbekannter Provenienz, die noch manches Bilderrätsel aufgeben. © Bernisches Historisches Museum, Bern

Entdeckungen lassen sich auch in Museumsdepots und anderen Sammlungen machen. So schloss das Bernische Historische Museum im Januar 2022 das Grossprojekt Sammlungserschliessung und -bereinigung ab, mit dem über 550 000 Objekte nun inventarisiert und damit für die Forschung zugänglich sind. Dabei tauchte auch manches wieder auf, was man verschollen wähnte. So wurden in einem Depot rund 600 Wandmalereifragmente, die vom Berner Rathaus stammen, wiederentdeckt. Diese spätmittelalterlichen Malereien sind 1897 aufgedeckt, abgepaust und wohl bereits auch abgenommen und ins Museumsdepot überführt worden, wo sie in Vergessenheit gerieten. Nun werden sie im Rahmen einer kunsthistorischen Masterarbeit erforscht. Ungelöste Bilderrätsel geben aber noch elf Fragmente einer barocken Wandmalerei unbekannter Provenienz auf, die mit Armillarsphäre und Merkur, einem Harfe spielenden Jüngling (Apoll?), einem in einer Hand gehaltenen flammenden Herzen, Amor, Putti und diversen allegorischen Figuren vielerlei Interpretationen offenlassen (Abb. 6).<sup>8</sup>
