Die Klosterkirche als Bauplatz

Zeitschrift: **Mariastein : Monatsblätter zur Vertiefung der Beziehungen zwischen Pilgern und Heiligtum**

Band (Jahr): **51 (1974)**

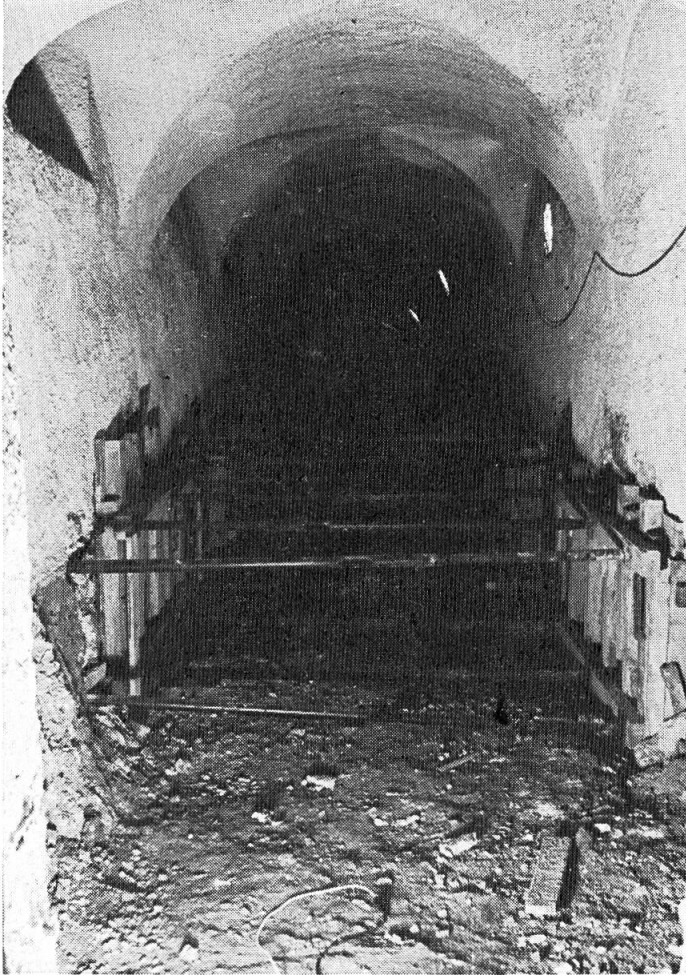
Der alte Gnadenkapellengang wurde etwas tiefer gelegt, um einen nahtlosen Uebergang zum neuen Kapellengang zu bekommen.

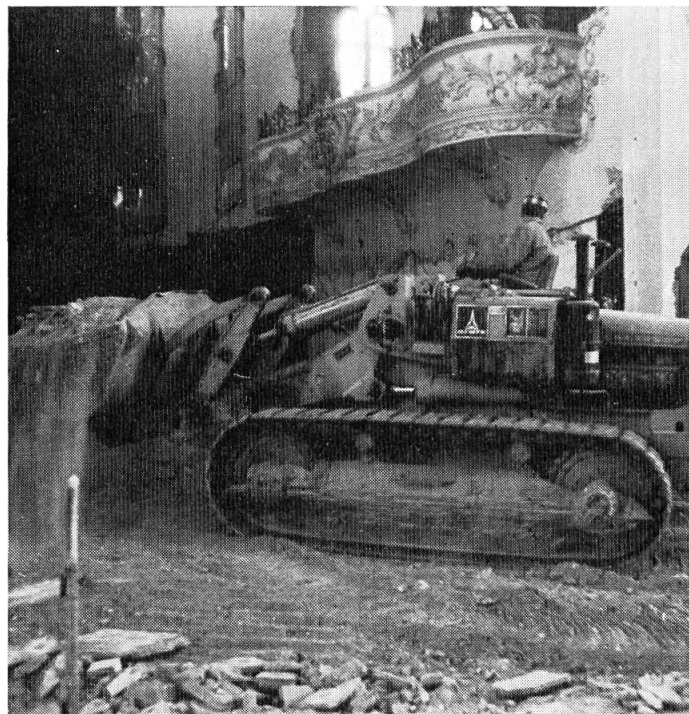
Ein nichtalltägliches Bild. Der Trax leistet gründliche Arbeit.

Dem Chauffeur dieses robusten «Raupentieres». Herrn Alfred Schmitt von Ligsdorf/Elsass, gebührt Anerkennung. Er beherrscht diese 125 PS aufs beste und zirkelt mit grosser Präzision um alle Ecken und Säulen und der Plättliboden von 1904 verschwindet Stück um Stück.
