Die Klosterkirche als Bauplatz

P. Bonifaz Born

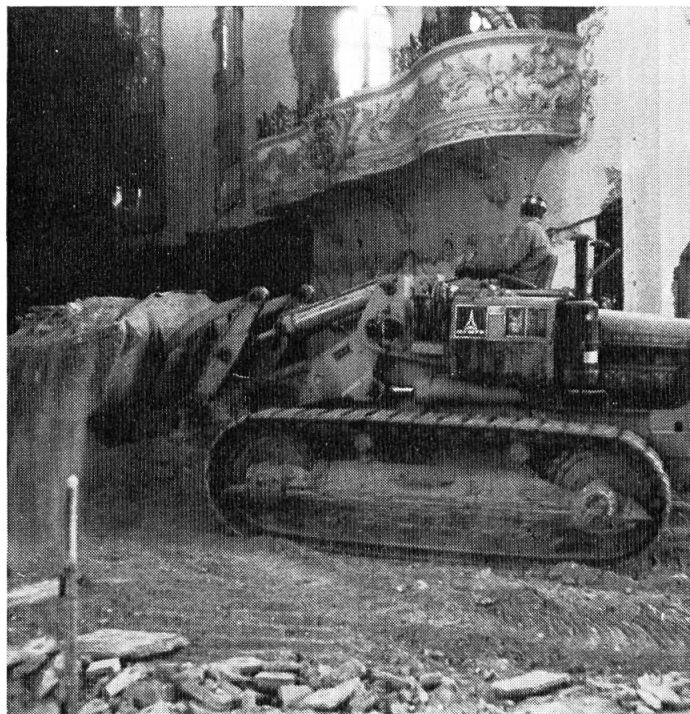
Dem Chauffeur dieses robusten «Raupentieres». Herr Alfred Schmitt von Ligsdorf/Elsass, gebührt Anerkennung. Er beherrscht diese 125 PS aufs beste und zirkelt mit grosser Präzision um alle Ecken und Säulen und der Plättliboden von 1904 verschwindet Stück um Stück.

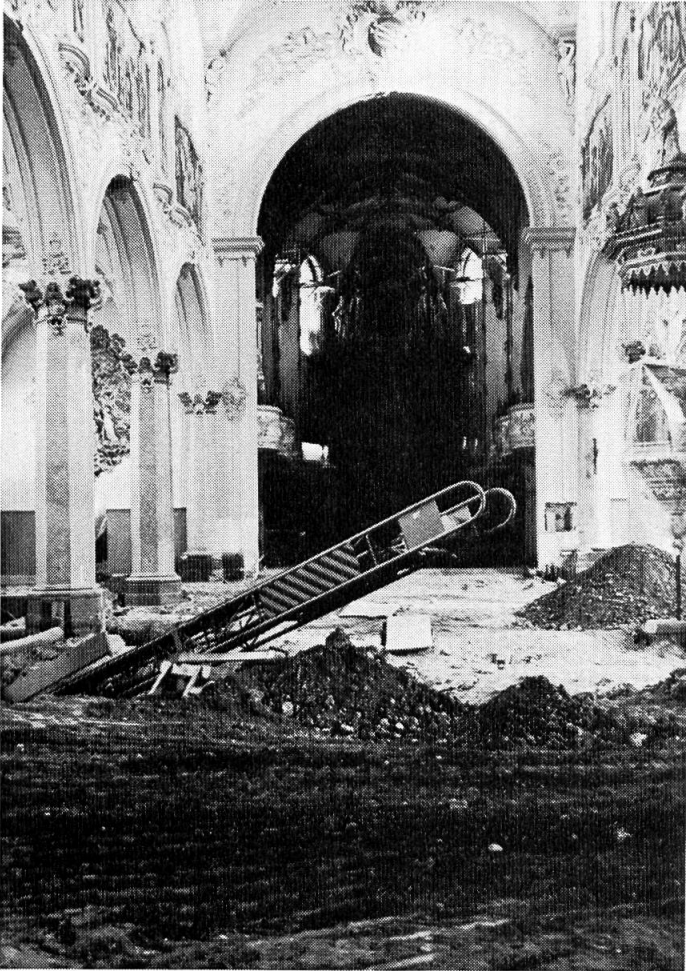
Manche Besucher des Bauplatzes stellen fest: «Ja so habe ich mir das nicht vorgestellt . . .» — Der Raum gleicht wirklich eher einer Grossbaustelle als einer Kirche.
