Das Gotteshaus der Klosterpfarrei Erschwil in neuem Glanz

Das Gotteshaus der Klosterpfarre Erschwil in neuem Glanz

P. Placidus Meyer

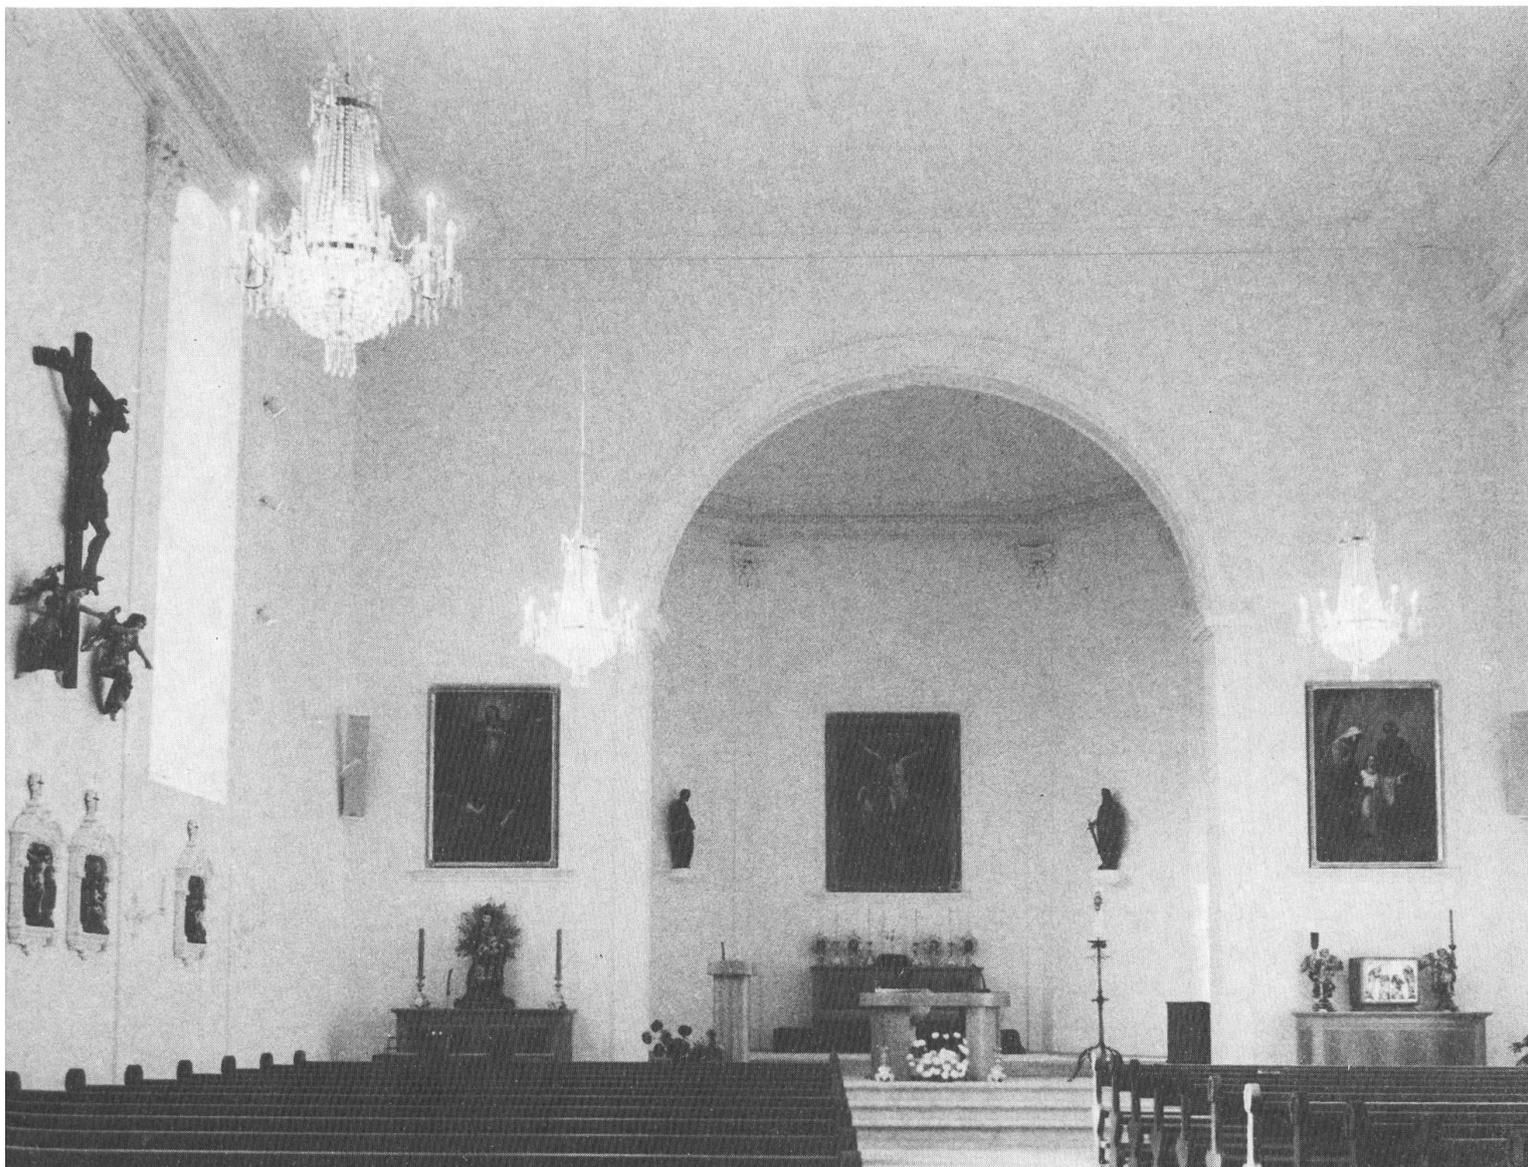
Das Gotteshaus Erschwil im neuen Glanz

Verwirklichung: In der achtmonatigen Bauzeit wurde die Erneuerung vollzogen: Genannt seien die in klassizistischem Stil neugestaltete Stuckdecke, die mit der weissen Mineralfarbe dem Innenraum seine Helle und Echtheit zurückgibt, der rekonstruierte Chorbogen, das zwischen Chor und Schiff in Laufener Stein errichtete Podest mit dem neuen Zelebrationsaltar und Ambo aus Eichenholz. An ästhetischen Verbesserungen sind zu nennen: die Kristalleuchter, die restaurierten Altarbilder, die aufgefrischten Kreuzwegstationen, die neuen Apostelkreuze in Stuck, die wiederher-

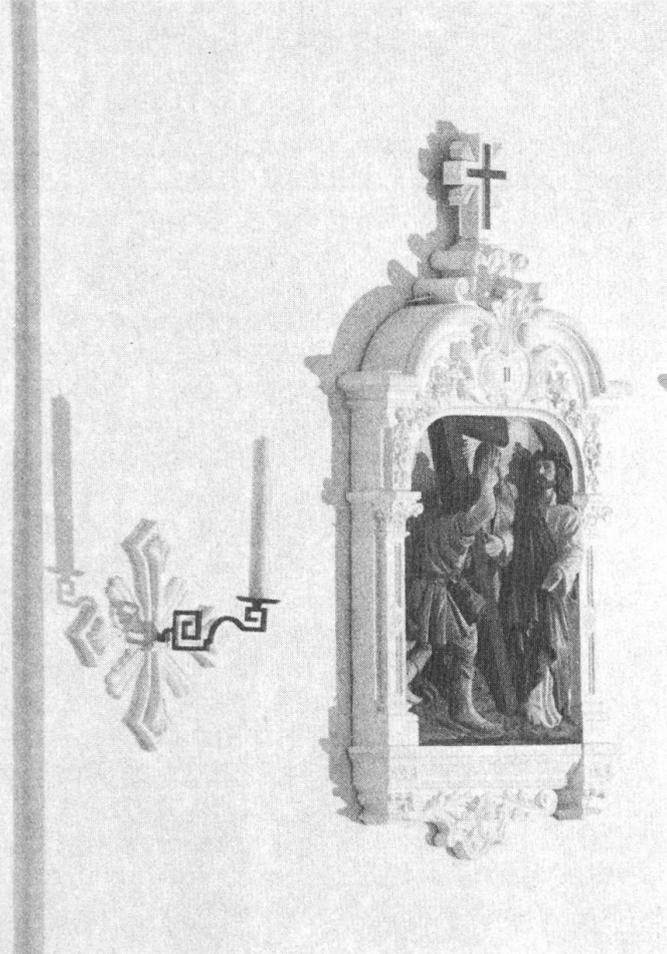
Auf dem Pilaster neues Apostelkreuz in Stuck; daneben eine aufgefrischte Kreuzwegstation

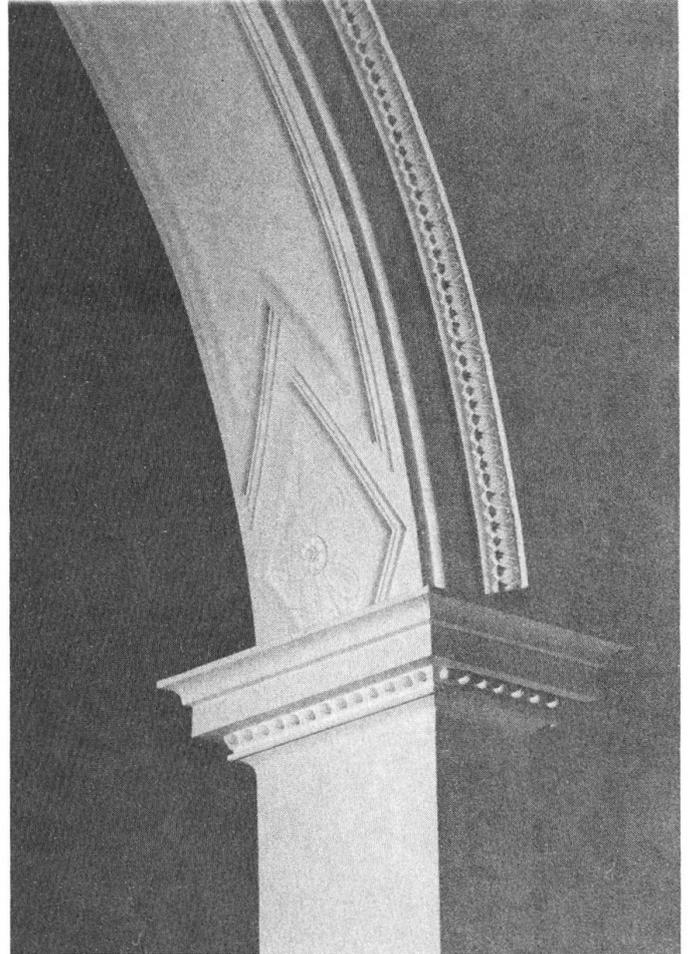
Detail des rekonstruierten Chorbogens
