1. Etappe : Westfassade, 1972-1974

Zeitschrift: **Mariastein : Monatsblätter zur Vertiefung der Beziehungen zwischen Pilgern und Heiligtum**

I. Etappe

Westfassade, 1972–1974

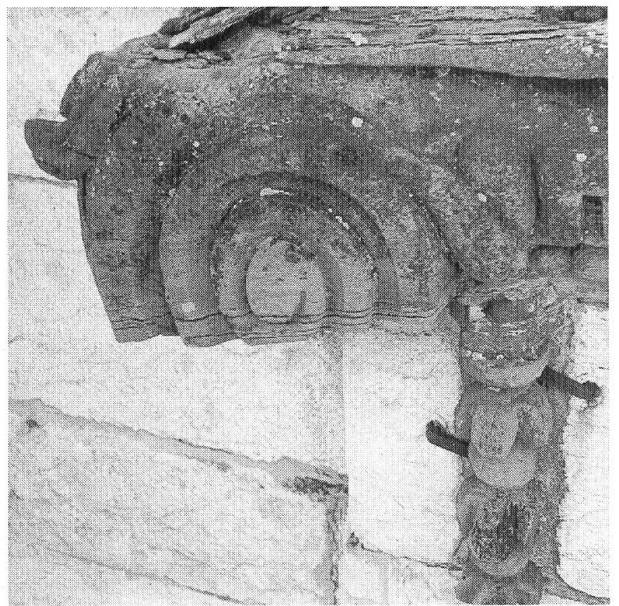
Ionisches Eckkapitell, Süd, Detail.

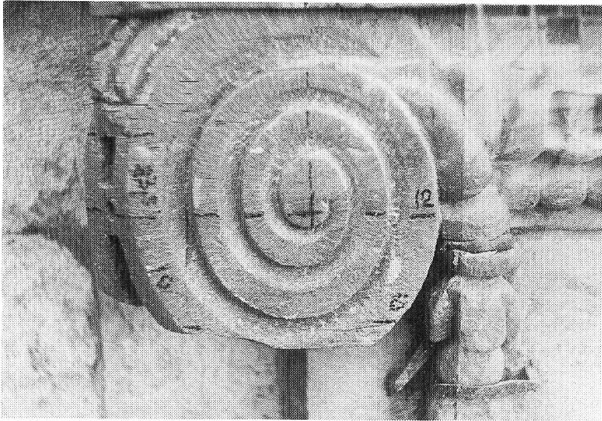
Altes ionisches Kapitell. Die eingezeichneten
Masse werden auf das neu zu schaffende Werk-
stück übertragen.
