Artikel: Die Restaurierung der Klosteranlage Mariastein
Autor: Born, Bonifaz
Kapitel: 8: 8. Ausführungsabschnitt : Gnadenkapelle und Zugänge, 1984-1986
DOI: <https://doi.org/10.5169/seals-1031107>

8. Ausführungsabschnitt

Gnadenkapelle und Zugänge, 1984–1986

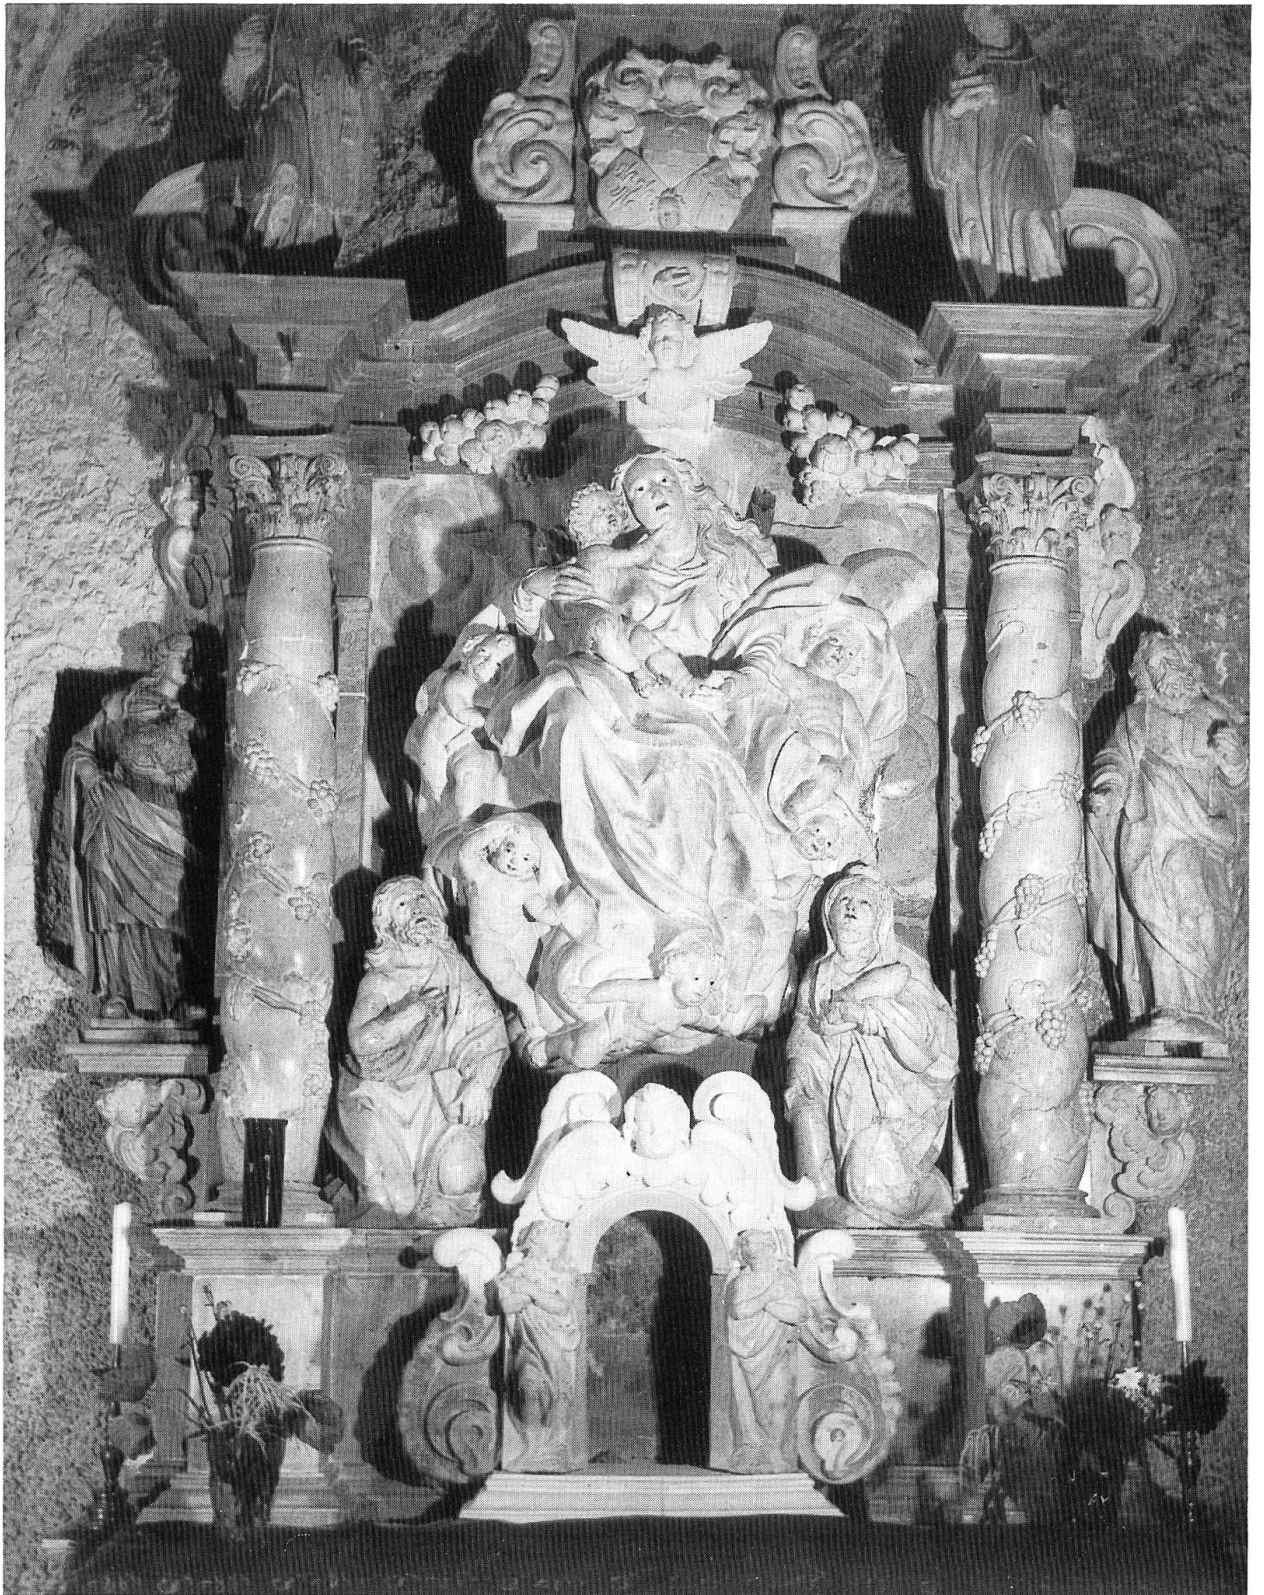
Schwalleraltar, von Heinrich Scharpf, Solothurn.

Die beiden Stifterfiguren, Johannes der Täufer und Elisabeth, wurden wieder an ihren ursprünglichen Platz versetzt.

Es wurden einmal keine wesentlichen Änderungen vorgenommen. Die Höhle wurde entrusst. Der Schwalleraltar wurde sorgfältig restauriert, denn er ist ein sehr bedeutendes Zeugnis des Solothurner Barock-Bildhauers Hans Heinrich Scharpff. Auch die Instandsetzung der Emporenbrüstung machte keine nennenswerten Schwierigkeiten. Mehr zu reden gab die Gestaltung des Gnadenbildes, obwohl genügend gute und zeitgenössische Kupferstiche als Vorlage dienen konnten.

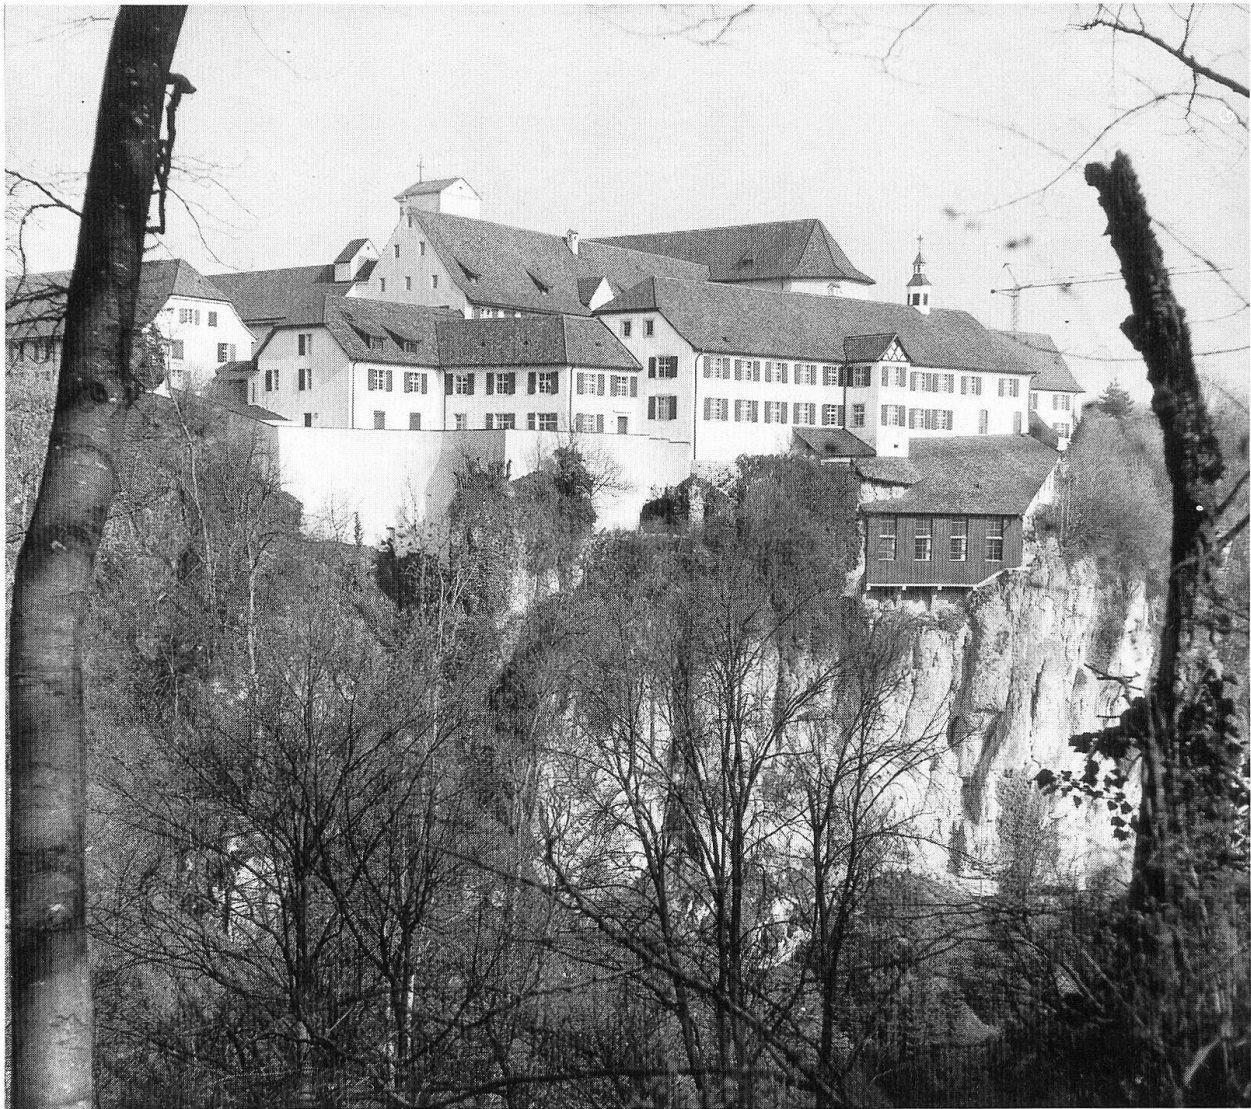
Klosteranlage Mariastein *von Osten*.
Neurestaurierter Glutzbau, im Süden der Wirtschaftstrakt mit Gästespeisesaal und am Felsen angehängt der Laubengang des neuen Gnadenkappelleneingangs.

Dann gab es sehr arbeitsintensive Verbesserungen. Einmal wurde die grosse Treppenanlage im Osten neu und bequemer angelegt. Mit grossem Aufwand und für die Arbeiter nicht ungefährlich wurde an der Aussenwand und am Felsen eine Laube angehängt, um den störenden Eingang neben dem Gnadenbild verlegen zu können; an der Südseite wurde eine Liftanlage realisiert; und schliesslich wurde die Sakristei vergrössert und in diesem Zusammenhang auch der innere Abstieg verbessert.

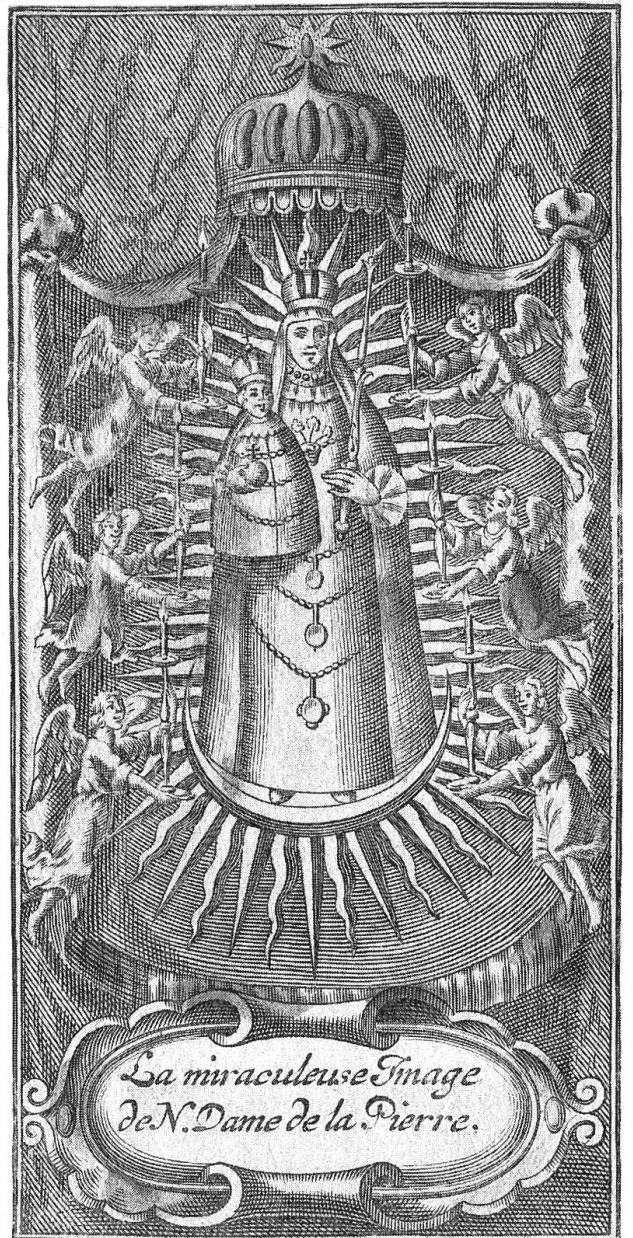
Gnadenbild.

Unzählige Stiche geben das Gnadenbild wieder. Allen ist gemeinsam: der Baldachin und die sechs kerzentragenden Engel.

Auch ist das Bild stets mit einem Stoffhintergrund umhüllt.

Erst Abt Placidus Ackermann liess um 1820 das Gnadenbild in einen Altar fassen. Aber auch in diesem Altar fehlten diese wesentlichen Merkmale nicht. So entschlossen wir uns, bei der Neugestaltung wieder auf diese Ursprünglichkeit zurückzugehen.
