**Zeitschrift:** Die Glocken von Mariastein  
**Herausgeber:** Benediktiner von Mariastein  
**Band:** 78 (2001)  
**Heft:** [2]

# Bemerkungen zur Innenrestaurierung der Basilika St. Vinzenz in Mariastein

Giuseppe Gerster

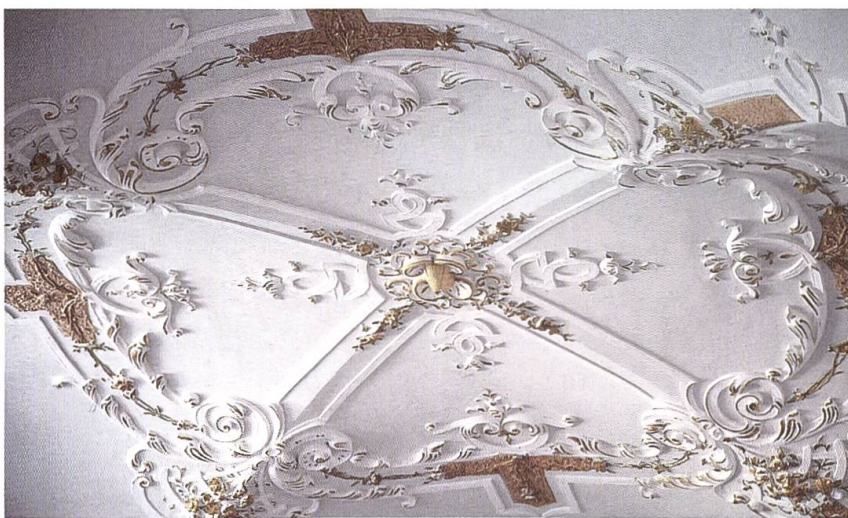
*Nach der Restaurierung präsentieren sich die Stuckaturen an der Decke der Seitenschiffe in neuer Pracht.*

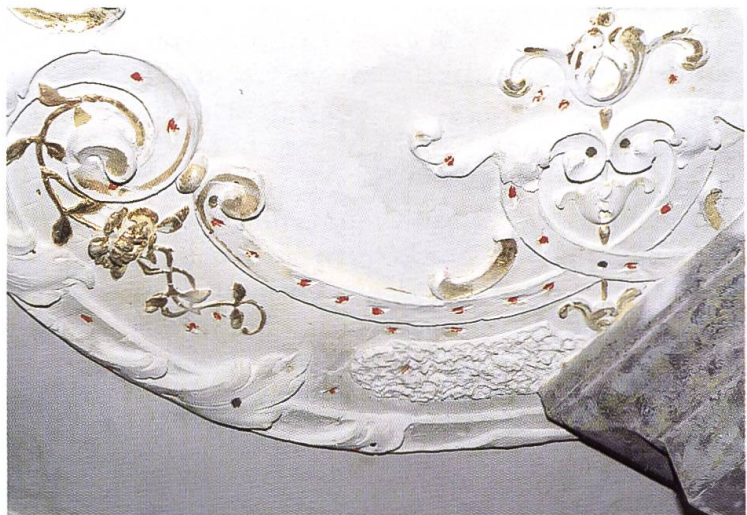
*Einen wichtigen Teil der Restaurierung machte die Sicherung der teilweise gelockerten Stuckaturen aus. Vor dem Farbanstrich wurden die Nägel gegen Rostbefall mit Mennig behandelt.*

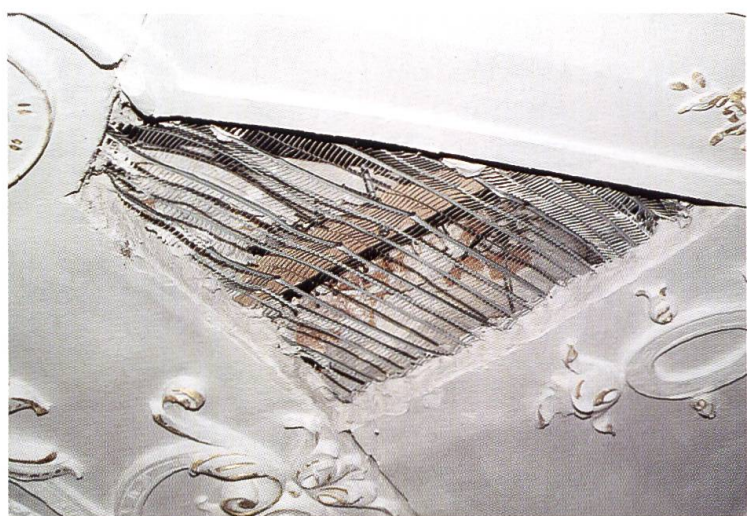
*Schadhafte Stellen und Risse in den Gewölben mussten mit eingebautem Wendel und Streckmetall ausgebessert werden.*

Die Untersuchung aller acht im Mittelbereich gerissenen Gewölbe der Seitenschiffe zeigten Schwächen an der Aufhängung. Die alten Backsteingewölbe mit Grisailen bemalt sind noch intakt. Dass die Basilika im 17. Jahrhundert mit Grisaillemalereien ausgemalt wurde, hatten wir schon mehrfach festgestellt. Die Qualität der Deckenmalerei war aber doch überraschend. Es galt nun, eine Methode zu finden, um die Aufhängung unter grösster Schonung der Stuckaturen zu ersetzen. Dies gelang mittels sehr kleiner Öffnungen, in welche die neuen Aufhängevorrichtungen eingefügt wurden, an denen die Gewölbe neu aufgehängt und gekittet werden konnten.
