Denkmalpflege im Kanton Schwyz 2021

Monika Twerenbold

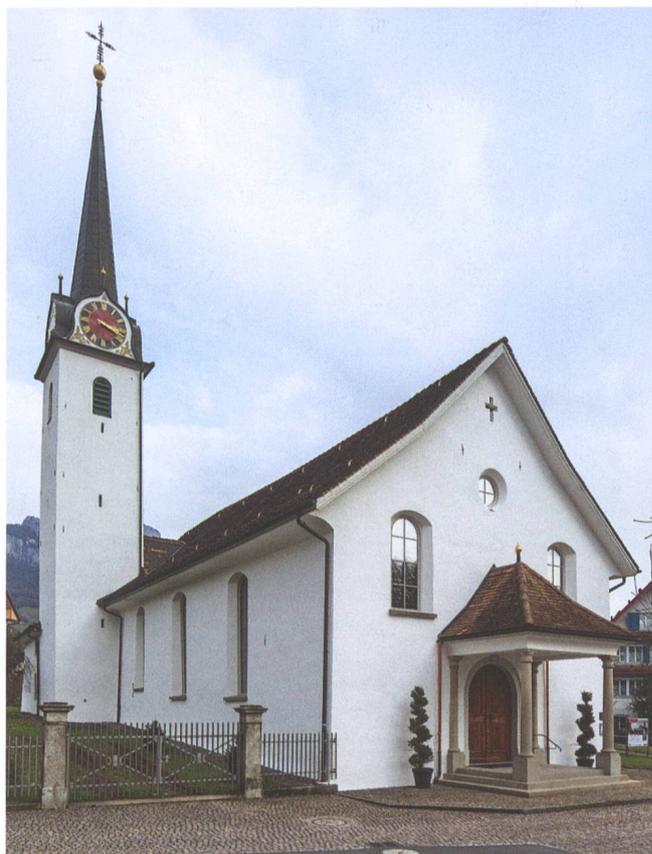
Abb. 1: Schwyz, Seewen, alte Marienkirche: Aussenaufnahme von Westen.

Grundsätzlich befindet sich die alte Marienkirche in Seewen in einem guten Zustand. Die im Jahre 2020 vorgenommene Bauanalyse hat ergeben, dass dennoch verschiedene Sanierungsmaßnahmen notwendig sind und weitere bald anstehen werden. Der Zeitpunkt war günstig für Reinigungen und Konservierungen, aber auch für die Erneuerung technischer Einrichtungen. Gleichzeitig wurde auch die Gelegenheit benutzt, um diverse energetische Verbesserungen zu tätigen.

Eine Reinigung des partiell verschmutzten Putzes war sinnvoll, damit sich auf diesen Putzflächen nicht Ablagerungen wie Flechten oder Pilze ansiedeln. Putzabplatzungen (gelöster oder abgefallener Putz) im Sockelbereich, einzelne Sandsteinelemente, Dach und Holzgesimse mussten substanzschonend repariert werden. Einige Fensterrahmen samt Kittfugen waren verwittert. Im Rahmen einer Instandsetzung wurde die heutige einfache Schutzverglasung durch ein zusätzliches Isolierglas ersetzt.

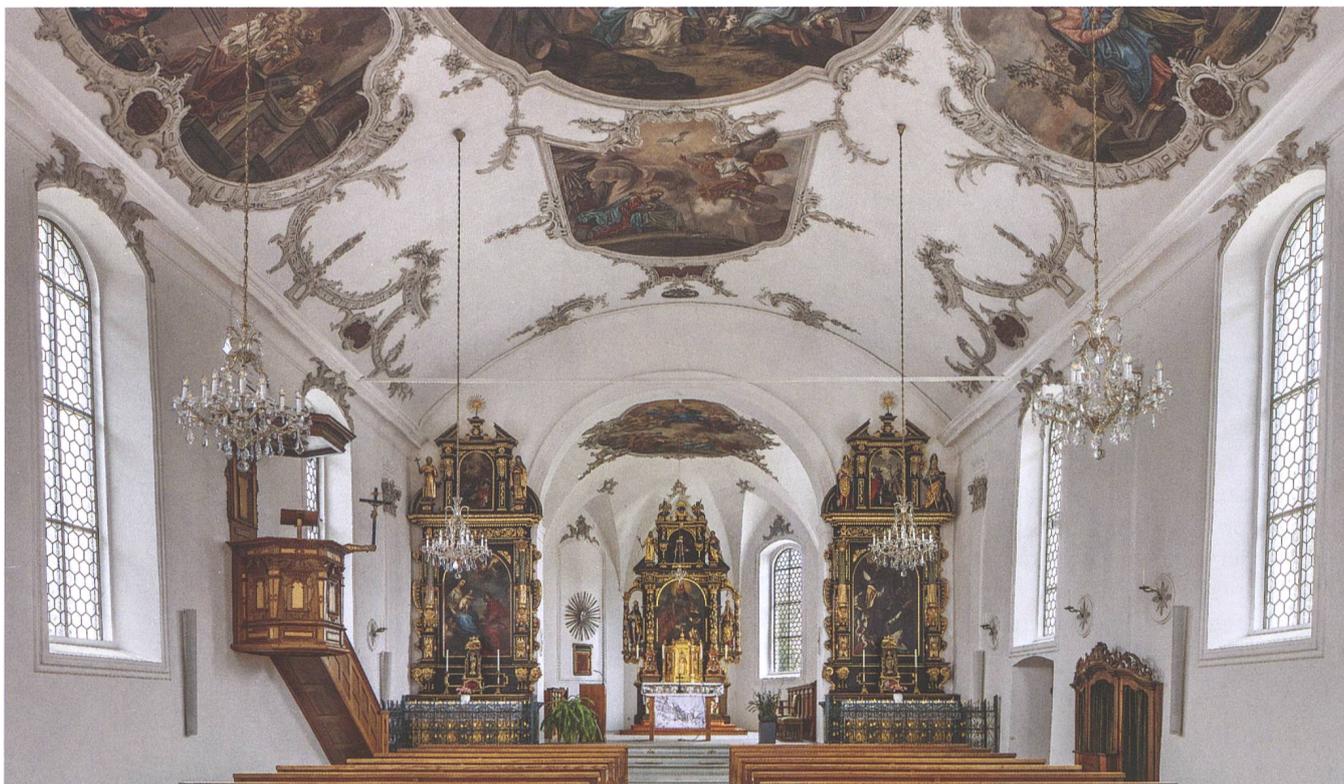
Abb. 2: Schwyz, Seewen, alte Marienkirche: Innenaufnahme mit Blick Richtung Chor.

Die Verschmutzung der Raumschale war mässig. Auch hier war eine sanfte Reinigung von Vorteil, damit die Schmutzpartikel nicht in tiefere Schichten vordringen. Die gesamte Ausstattung samt Stuckaturen wurde kontrolliert und konserviert. Bei den Altären waren Massnahmen notwendig, da partiell Schimmelpilz festgestellt wurde. Hier ist in Zukunft gezieltes Lüften im Frühling und Sommer wichtig und für das Raumklima entscheidend.

Beim Holzwerk (Chor- und Beichtstühle, Ratsherrenge- stühl, Kanzel, Treppen und Türen) empfahl sich eine sanfte fachgerechte Restaurierung. Der Schutzlack der Bänke musste erneuert werden. Eine neue Oberflächenbehandlung, die später Teilrestaurierungen erlaubt, wurde angestrebt. Das Gleiche galt für den Holzboden unter den Bänken.

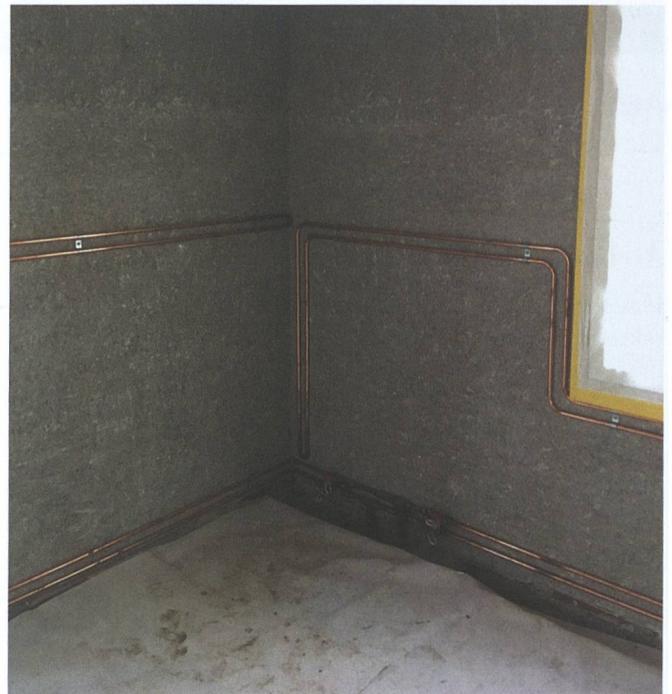
Abb. 4: Schwyz, Palais Kyd, Kappel-
matt, Ökonomiegebäude: Innenauf-
nahme Erdgeschoss während der Restau-
rierung: Kupferrohre der Wand-
heizung im Brüstungsbereich.

pflge auf. In Absprache mit Eigentümerschaft, Architekt und Denkmalpflege wurde ein sorgfältiges Restaurierungsprojekt ausgearbeitet. Das Bruchsteinmauerwerk im Sockel war grundsätzlich in einem guten Zustand. Im Inneren musste der Putz jedoch auf rein mineralischer Basis erneuert werden. Im Brüstungsbereich wurden Kupferrohre als Wandheizung im Putz installiert. Der darüber liegende, aussen verputzte Holzbau wurde restauriert und im Inneren mit einer neuen Vorsatzschale ergänzt.

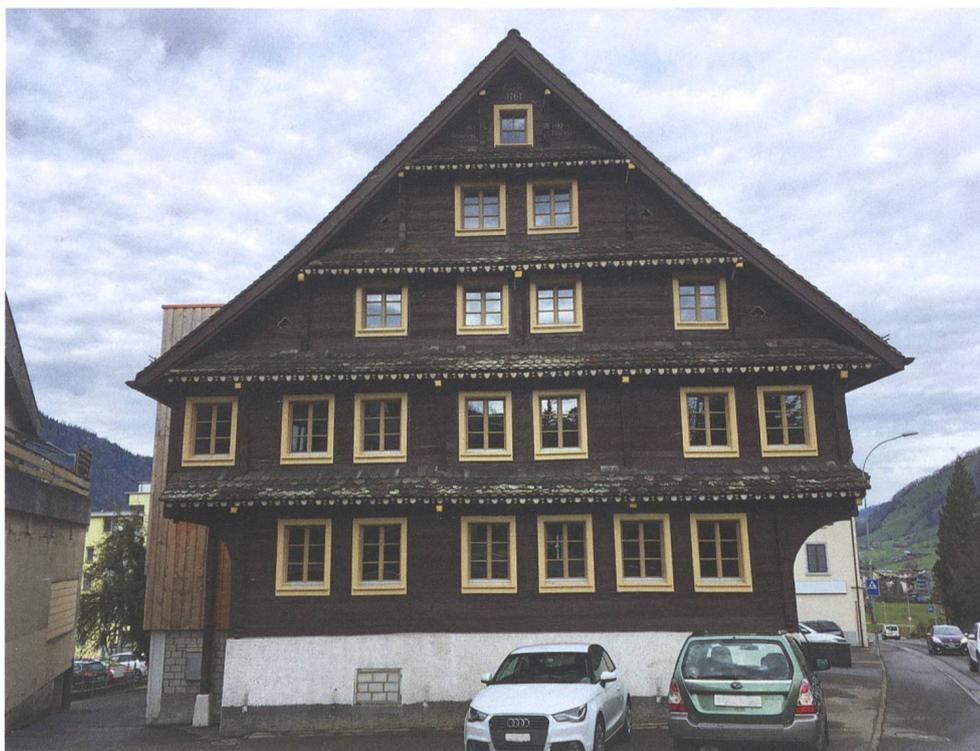
Abb. 5: Arth, Goldau, Gasthaus Bauernhof: Aussenaufnahme des stattlichen Blockbaus von Südosten.

korridor, Vorder- und Hinterhaus. Das Holzhaus wurde innen gedämmt und neu mehrheitlich mit Holz verkleidet. Ein grosser Teil der neuen Holzverbindungen beziehungsweise Holzreparaturen sind in traditioneller Manier fachgerecht ausgeführt worden.⁴

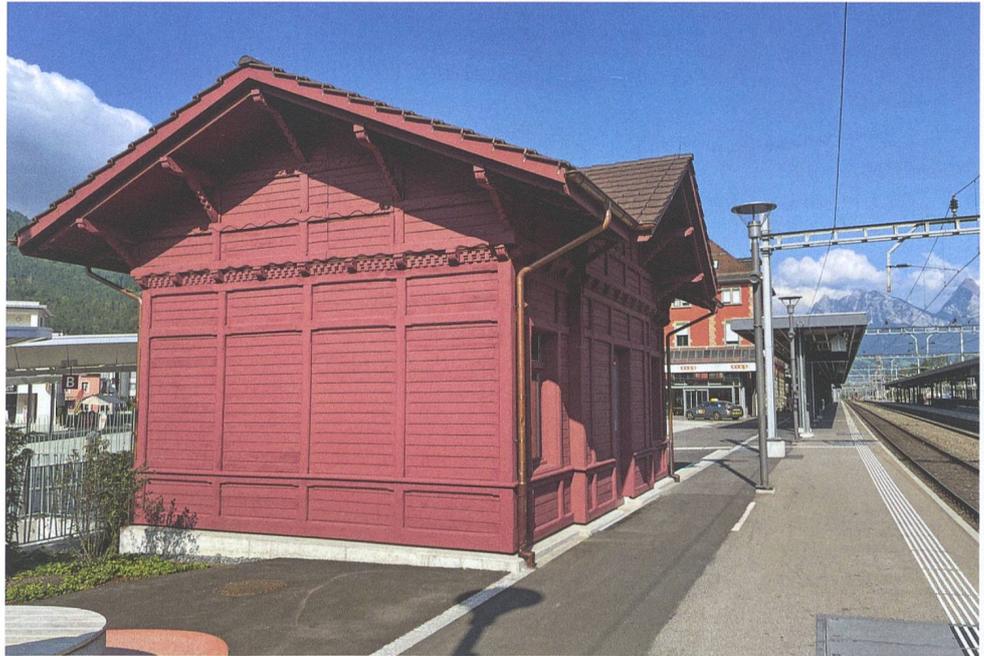
Abb. 6: Arth, Goldau, «Chalet»-Kiosk: Aussenansicht von Westen, Bahnhofsgebäude im Hintergrund.

Aufgrund der Neugestaltung des Bahnhofplatzes drängte sich eine Neuplatzierung des Chalets auf. Eine Integration des kleinen Holzhauses auf dem neuen Bahnhofplatz, verbunden mit einer sinnvollen Nutzung als Wartesaal, war möglich und auch sinnvoll. Am neuen Standort auf der Westseite des Bahnhofplatzes musste ein neuer Betonsockel erstellt werden, worauf das sorgfältig restaurierte Holzhaus neu platziert wurde. Der Holzbau musste vorgängig in der Zimmereiwerkstatt aufgefrischt werden, partiell wurden Holzbalken ersetzt beziehungsweise rekonstruiert. Auf eine heruntergehängte Decke konnte zugunsten eines bis unter das Dach offenen Dachraumes verzichtet werden. Neue Holzfenster sowie eine Neueindeckung des Daches mit Biberschwanzziegeln werten den Kleinbau auf.

In der Diskussion um die Farbgebung fand vorgängig ein Bauuntersuchung statt. Unter der roten Farbe konnte ein gelblicher Anstrich nachgewiesen werden. In Abstimmung mit der Umgebung, der Eigentümerschaft und den Architekten einigte man sich wiederum auf eine rote Fassung. Das Holzwerk wurde schliesslich mit einer rein mineralischen Farbe gestrichen. Zusammen mit dem Bahnhofsgebäude und dem Hochperron trägt das kleine Holzhaus zur gewünschten Aufwertung des Bahnhofplatzes bei.⁵

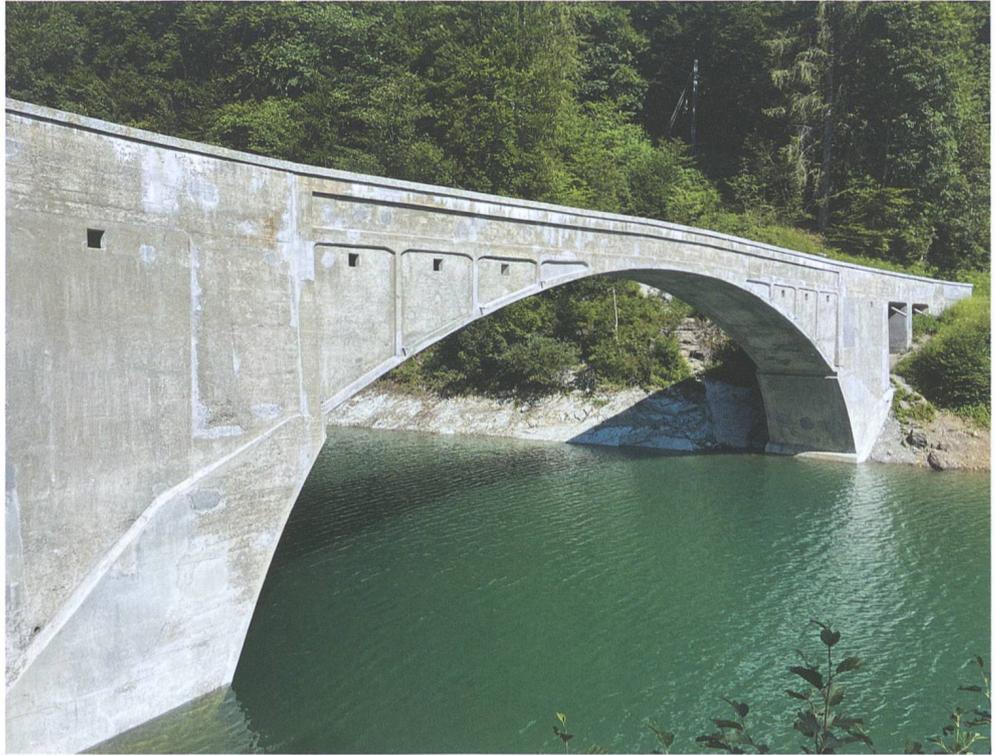
Mit der ersten umfassenden Instandsetzung mussten bereits nach acht Jahren Frostschäden behoben werden. Beschädigter Beton wurde abgespitzt und mit neuem Beton reprofiliert. Der Übergang zwischen altem und neuem Beton ist noch heute sichtbar. Die Brüstungen erhielten hochwertige Granitplatten als Abdeckung. Diese ersten Instandsetzungsarbeiten wurden qualitativ ausgeführt und auf Plänen sorgfältig dokumentiert.

Abb. 8: Innerthal, Schrähbachbrücke: Ansicht der restaurierten Brücke von Südosten.

keine Rückführungen vor, die Restaurierungsgeschichte wurde mit Absicht ablesbar belassen. Die Reprofilierungen und auch die Granitabdeckplatten blieben als bewusste Merkmale der Entwicklungsgeschichte dieses technischen Bauwerks erhalten. Es musste jedoch aufgrund von Nutzungsvereinbarungen für den Lokalverkehr und Holztransporte verstärkt werden. Die Brücke wurde durch innenliegende vertikal betonierte Wände (Adaption des klassischen Maillart-Dreigelenk-Hohlkastens, der beispielsweise bei der Salginatobelbrücke im bündnerischen Prättigau wie auch der Hirschenbrücke zwischen Altendorf und Lachen ausgeführt wurde) verstärkt. Damit auf eine Verbreiterung der Brücke verzichtet werden konnte, suchten die Planer eine Lösung im Bereich der südlichen Vorbrücke. Mit deren Aufweitung für Dreiachsfahrzeuge konnte eine vertretbare Lösung gefunden werden im Umgang mit der Brücke und einem nicht allzu grossen Eingriff in das südliche Terrain.⁶

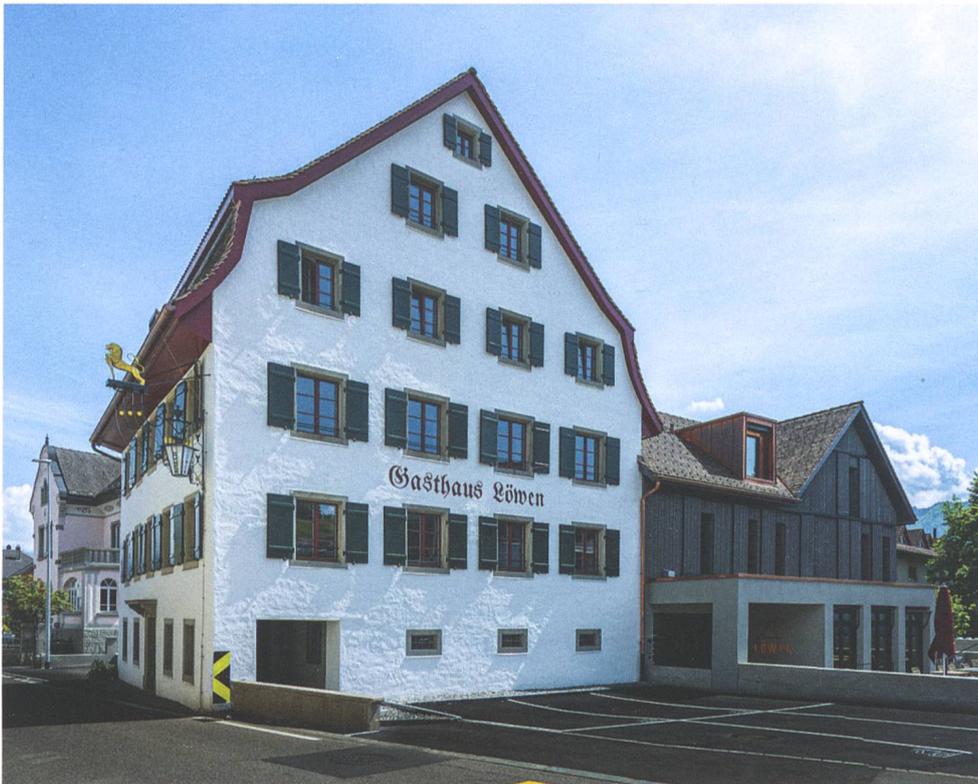
Abb. 9: Tuggen, Gasthaus Löwen: Aussenansicht von Nordwesten.

Bei der jüngst erfolgten Restaurierung wurden die Fassaden gereinigt, sorgfältig restauriert und in enger Zusammenarbeit mit der Denkmalpflege neu farblich gefasst. Neue Holzfenster mit Aussensprossen und einem oxsenblutroten Anstrich zieren den schmucken Bau. Im Inneren war leider nicht mehr viel an historischen Oberflächen oder Ausstattung erhalten. Neu befinden sich ab dem ersten Obergeschoss moderne Hotelappartements im Altbau.

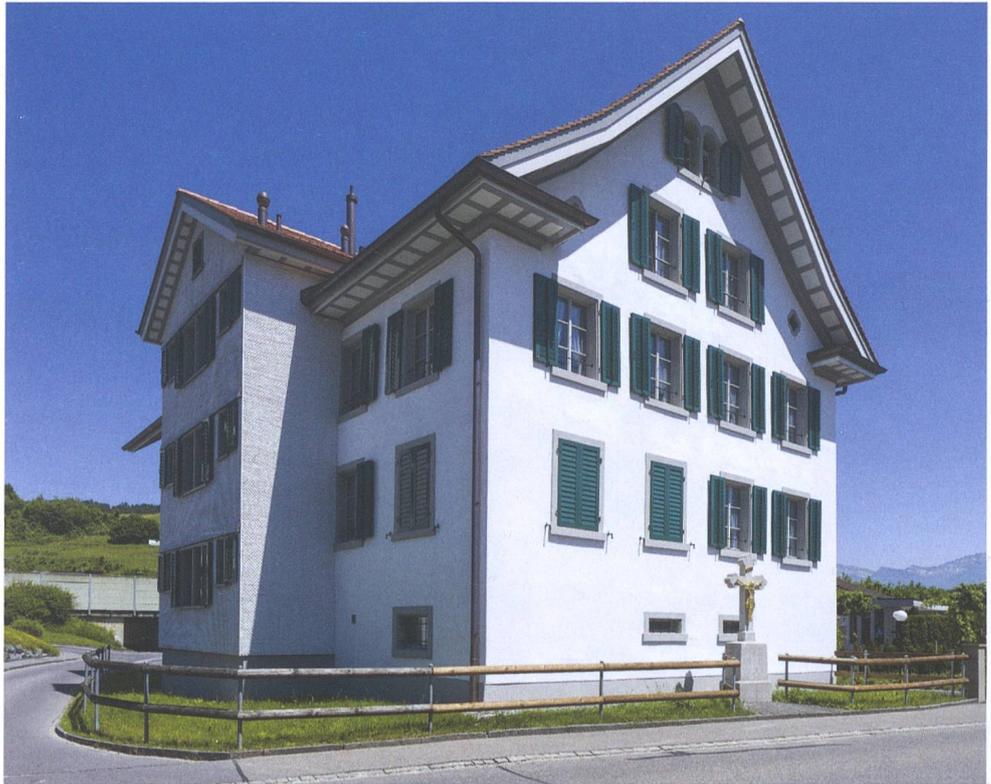
Abb. 10: Wangen, Pfarrhaus: Aussenansicht von Südwesten.

Nach den inneren Umbauten mussten die Fassaden saniert werden. Nach detaillierten Abklärungen des bestehenden Putzes stellte sich heraus, dass eine partielle Rissanierung nicht zum gewünschten Erfolg führt. Der vor

Jahren nicht fachgerecht aufgetragene Kunststofffabrik hatte negative Auswirkungen auf die darunterliegenden Baustoffe – sie waren teilweise verfault und mussten saniert werden. Man entschied sich, dass der Kunststoffputz entfernt und durch einen neuen diffusionsoffenen mineralischen Putzaufbau ersetzt werden musste. Dadurch entstanden zusätzliche Aufwendungen, die die Denkmalpflege in einer Nachsubvention unterstützte.⁹

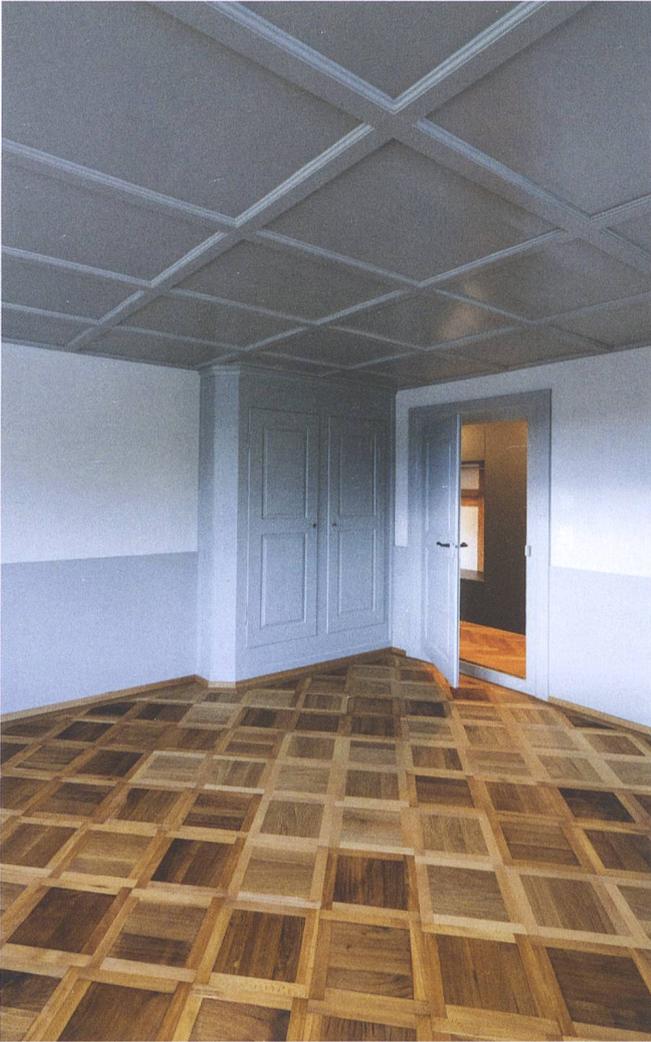
Abb. 11: Wangen, Pfarrhaus: Innenaufnahme Wohnung Obergeschoss.

ertüchtigt werden. Die Holzbalken im Sockelgeschoss konnten sichtbar belassen werden, sie wurden lediglich gereinigt und aufgefrischt. Einige wertvolle Parkettböden bereichern die Wohnungen, wurden sorgfältig ausgebaut und nach historischem Vorbild wieder eingebaut. Ein sorgfältig abgestimmtes Farb- und Materialkonzept mit zum Teil farbigen Tapeten trägt zu einer stimmigen Wohnatmosphäre bei.

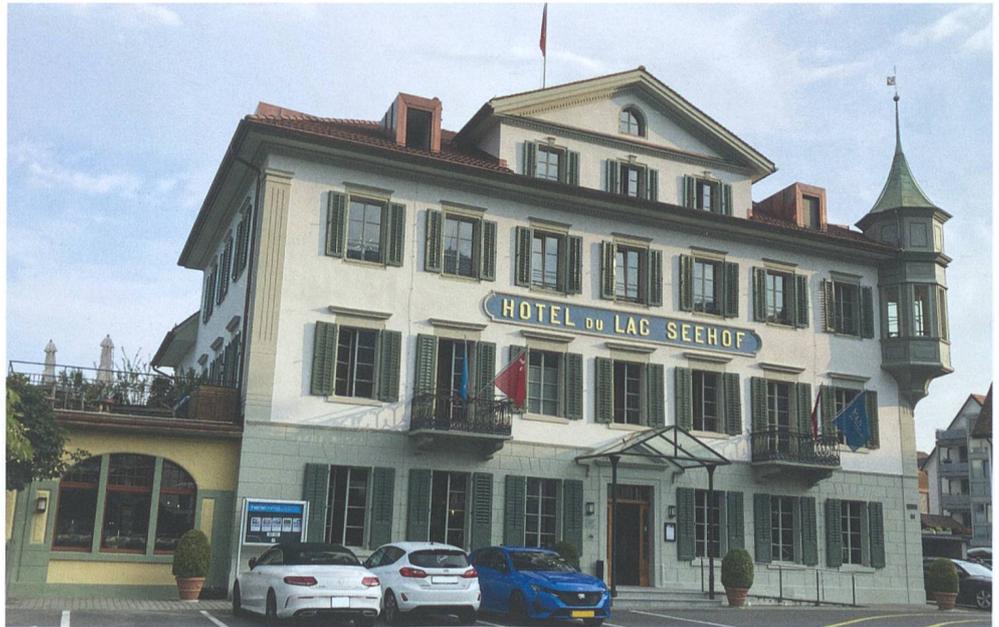
Abb. 12: Küsnacht, Hotel Seehof:
Aussenansicht von Süden.

Die Fassaden blieben mit Ausnahme des Putzes weitgehend unverändert. Der kunststoffvergütete beziehungsweise nicht diffusionsoffene Putz mit Kunststoff-Netzeinbettung wurde entfernt und durch einen mineralischen Putzaufbau ersetzt. Auf Grundlage eines restauratorischen Farbumtersuchs konnte bis auf die Fassadenfläche die bauzeitliche Fassung dokumentiert werden. In enger Zusammenarbeit mit der Denkmalpflege wurde die neue Farbfassung nach Vorbild der bauzeitlichen Farben definiert.¹⁰

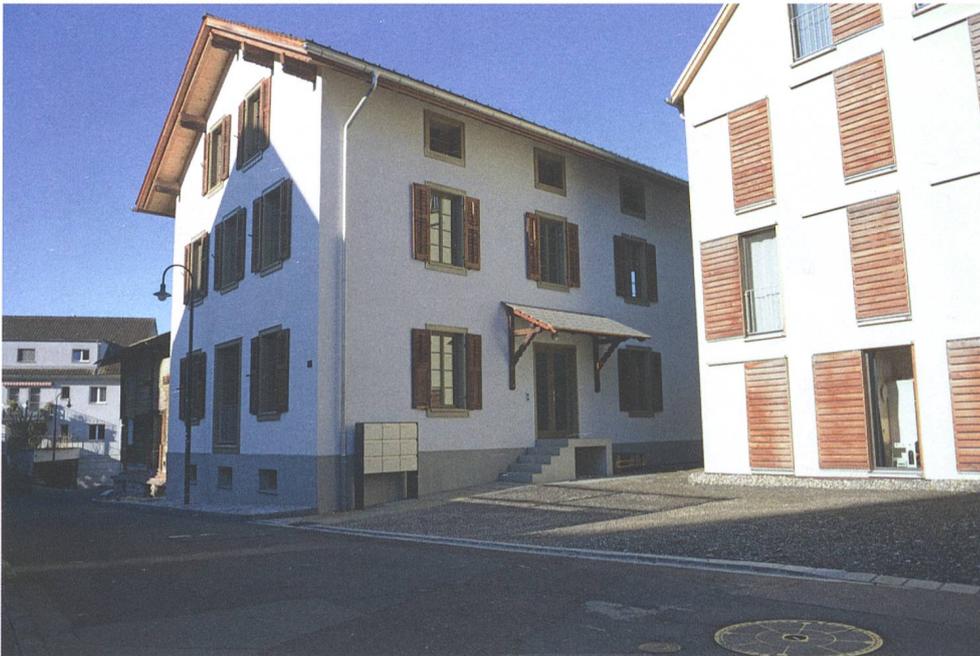
Abb. 13: Küsnacht, Haus Rigi-gasse 25: Aussenaufnahme der ehemaligen Brennerei (links) von Nordosten.

In einem konstruktiven Prozess wurde zusammen mit der Bauherrschaft ein sorgfältig auf die drei Bauten abgestimmtes Nutzungs- und Restaurierungskonzept entwickelt. Der Umgang mit der Bausubstanz beim alten Brennereigebäude an der Rigigasse 25 war rücksichtsvoll und dem Baudenkmal angemessen. Defekte Stellen wurden repariert und noch gut erhaltene Materialien wiederverwendet. Heute befinden sich zwei loftartige Wohnungen im Gebäude.¹²
