# Denkmalpflege im Kanton Schwyz 2021

Monika Twerenbold

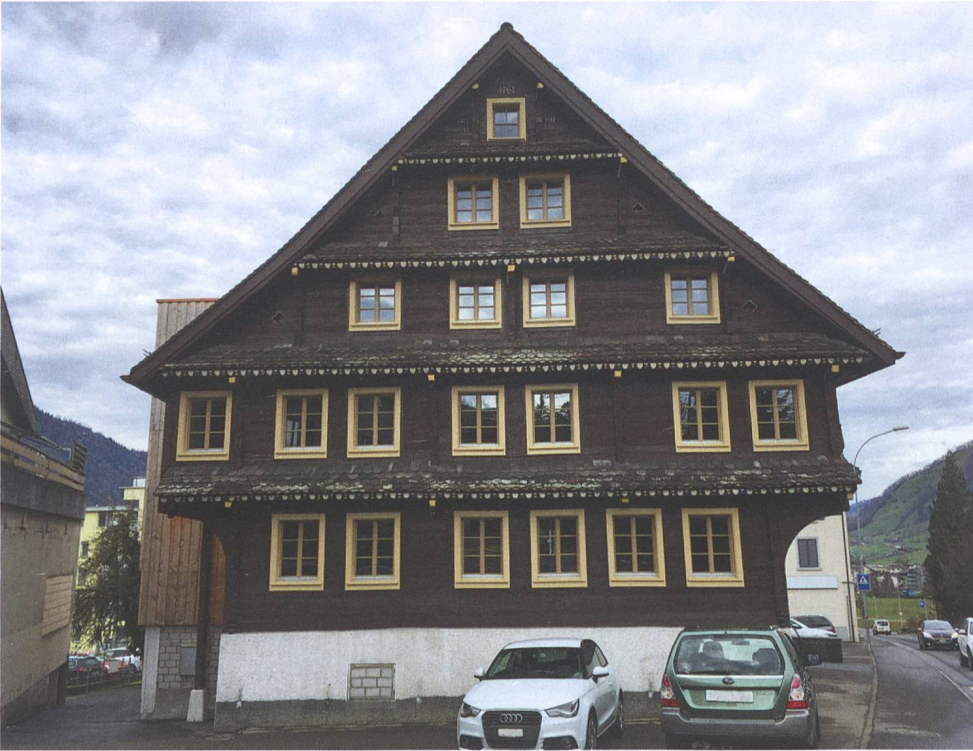
Abb. 5: Arth, Goldau, Gasthaus Bauernhof: Aussenaufnahme des stattlichen Blockbaus von Südosten.

korridor, Vorder- und Hinterhaus. Das Holzhaus wurde innen gedämmt und neu mehrheitlich mit Holz verkleidet. Ein grosser Teil der neuen Holzverbindungen beziehungsweise Holzreparaturen sind in traditioneller Manier fachgerecht ausgeführt worden.<sup>4</sup>

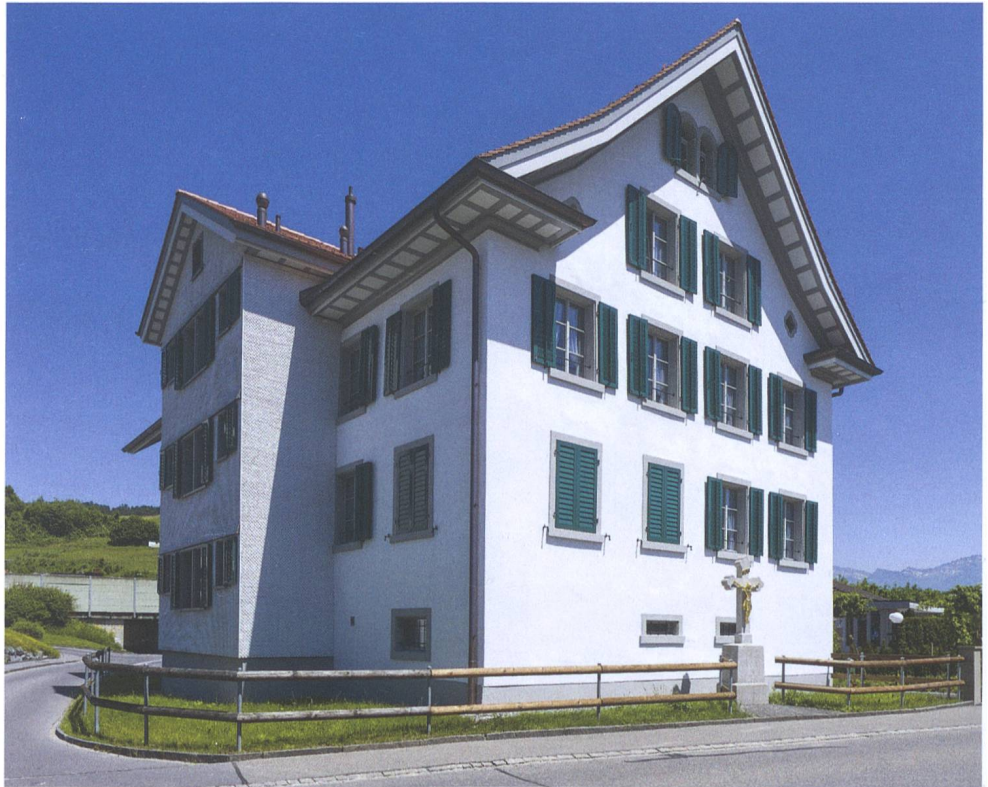
Abb. 10: Wangen, Pfarrhaus: Aussenansicht von Südwesten.

Nach den inneren Umbauten mussten die Fassaden saniert werden. Nach detaillierten Abklärungen des bestehenden Putzes stellte sich heraus, dass eine partielle Rissanierung nicht zum gewünschten Erfolg führt. Der vor

Jahren nicht fachgerecht aufgetragene Kunststofffabrik hatte negative Auswirkungen auf die darunterliegenden Baustoffe – sie waren teilweise verfault und mussten saniert werden. Man entschied sich, dass der Kunststoffputz entfernt und durch einen neuen diffusionsoffenen mineralischen Putzaufbau ersetzt werden musste. Dadurch entstanden zusätzliche Aufwendungen, die die Denkmalpflege in einer Nachsubvention unterstützte.<sup>9</sup>
