**Zeitschrift:** Nachrichten der Schweizerischen Vereinigung zur Erhaltung der Burgen und Ruinen (Burgenverein)

**Artikel:** Ringgenberg am Brienzersee

## **Ringgenberg am Brienzersee**

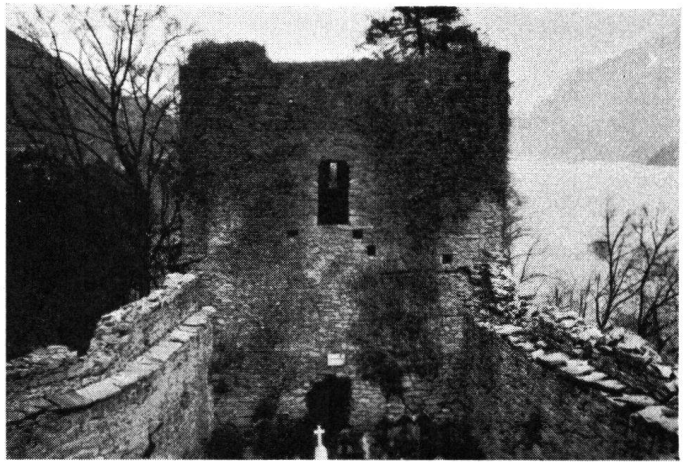
Wohnturm A nach Entfernung des Efeus. Man beachte den bloßgelegten Wehgang der Ringmauern.

Im vergangenen Jahr sind die beiden, die Friedhofanlage flankierenden Wehrmauern mit den verhältnismäßig gut erhaltenen Laufgängen und Brustwehren instandgestellt worden.
