Ausgrabungen und Konservierungen

Burgruine Alt-Landenberg bei Bauma ZH

Freilegung und Sicherungsarbeiten 1958/59

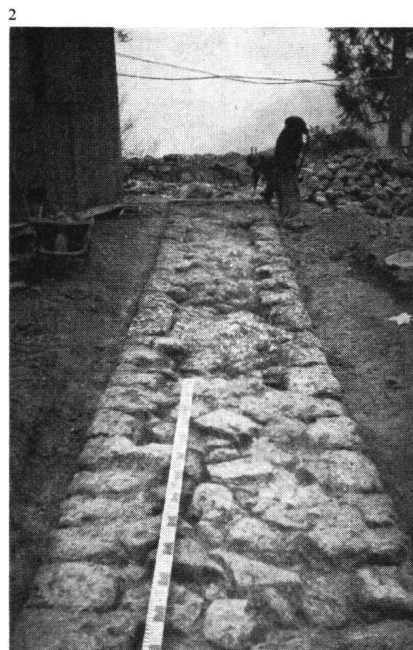
Bild 2 Quermauer zwischen Raum B und C
Außen gehauene Tuffsteine
Innen Sandsteinbrocken

Der schmale Raum B muß auf Grund einer Mauerfuge wenig später angebaut worden sein, da auch in der Quermauer, in welcher sich der Sodbrunnen befindet, zwischen der äußeren Tuffsteinschicht überall Reste von angebrannten Sandsteinen sich vorfinden.

Der wohl nur für Wehrzwecke erstellte Raum muß bereits vor dem Zerfall der Burg abgebrochen worden sein, da sich hier keine Schuttreste zeigten und die Humusdecke direkt auf dem Burgboden aufliegt. Von allen drei 1,5 bis 1,9 Meter starken Quermauern ist die in den Mergelboden eingelassene erste Mauerschicht noch größtenteils erhalten (Bild 2). Ungewiß ist ebenfalls das Alter der äußern, 1 Meter starken Mauer von Raum A und der Toranlage. Zeitlich muß diese, trotz den Mauerfugen und Raum B, mit dem Wohngebäude erstellt worden sein, da nicht angenommen werden kann, daß der westliche Teil des Burggeländes ohne Mauerwerk war. Die innere, nur 50 cm starke Mauer muß später als Verstärkung der erstgenannten errichtet worden sein.

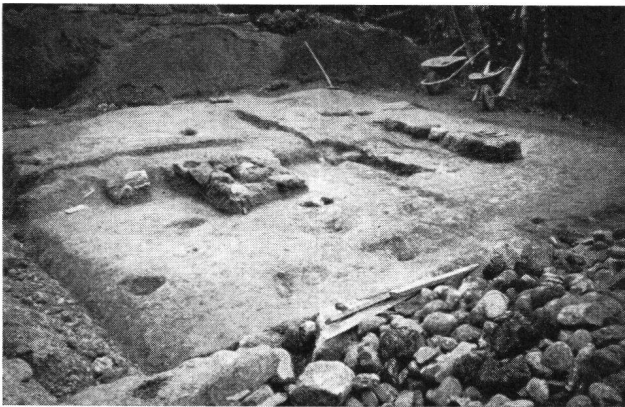
Bild 5 Raum C, abgedeckter Mergelboden mit Mauerresten und Bodenvertiefungen der 1. Bauetappe

Über die vielen Kleinfunde, speziell die Ofenkacheln und interessanten Bodenvertiefungen im Raum C (Bild 5) soll später eingehender berichtet werden.

Ruine Kropfenstein bei Waltensburg (Kanton Graubünden) in viel größeren Resten feststellen. Im Raum C war die Decke mit Holzpfosten auf 4 in den Mergelboden eingelassenen Sockelsteinen abgestützt. Hier muß der Boden des ersten Obergeschosses aus gebrannten Ziegelplatten, auf Bretterböden in Pflaster gelegt, bestanden haben. Dieses gut verwendbare Baumaterial ist wohl beim Zerfall der Burg bis auf die wenigen Reste entfernt worden.
