**Artikel:** Ausgrabungen auf der Insel Schwanau SZ

### Ausgrabungen auf der Insel Schwanau sz

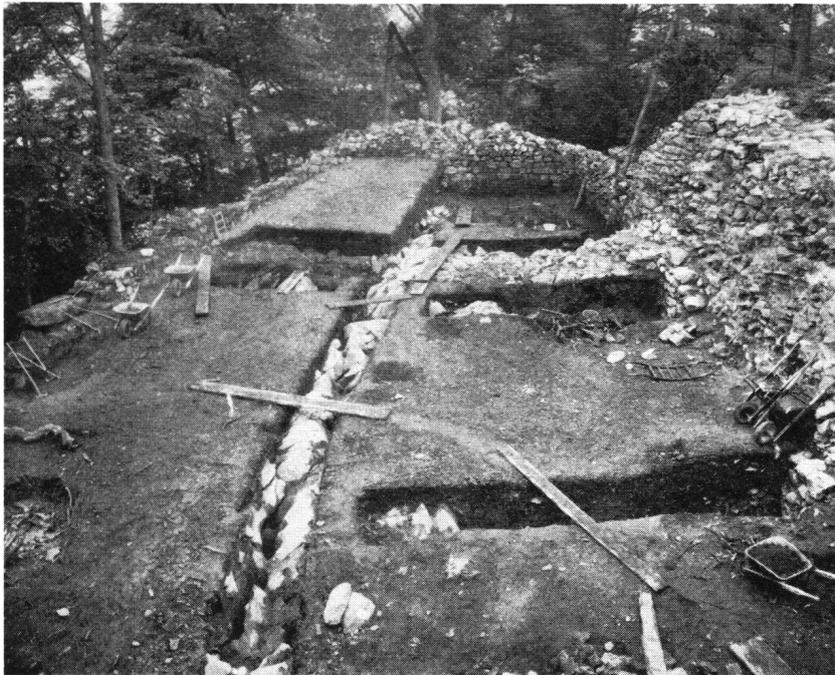
Burghof mit Sondierschnitten

erkennen, daß die Anlage wohl kaum vor der Mitte des 13. Jahrhunderts entstanden sein kann, die Burg also lediglich zwei Generationen als Wohnsitz gedient hat. Es ist auch nur eine einzige Bauetappe festzustellen. Sondierschnitte bei der heutigen Kapelle ergaben, daß auf dem Felsporn zwischen dem Bergfried und dem heutigen Landesteg keinerlei Befestigungen aufgeführt worden sind. Auch die einige Meter breite, der ganzen Länge der südlichen Ringmauer außen folgende Rampe, konnte als jüngere Zutat abgeklärt werden.— Ebenso war die südlich liegende kleine Insel nie befestigt, obwohl in späteren Dokumenten von der «kleinen Burg» die Rede ist.

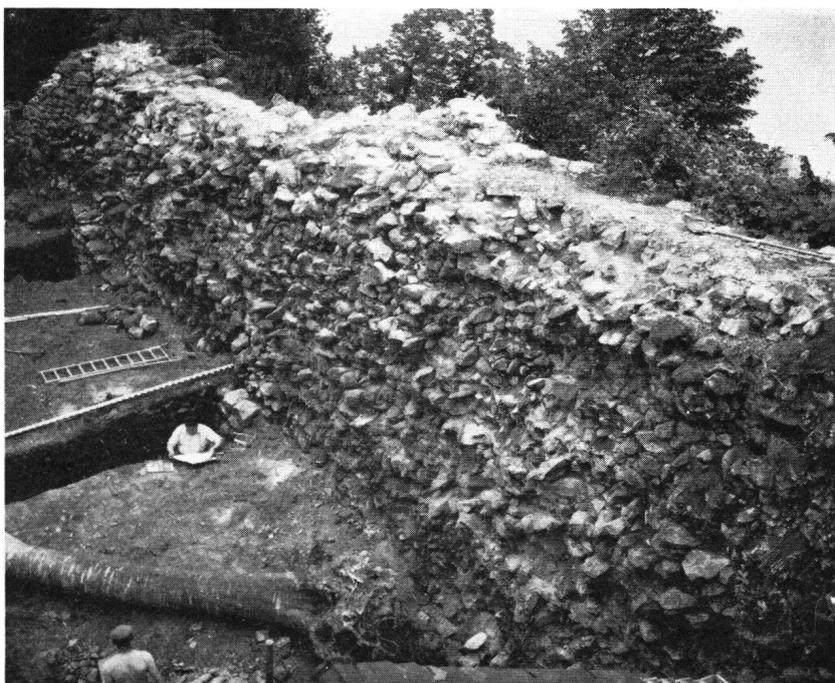
Teilweise freigelegte südliche Ringmauer

Besuchern bestiegen werden kann. Die gesamte, den Burghof umfassende Ringmauer wird so weit wieder aufgeführt, daß die einstige Wehranlage im Grundriß zu erkennen ist. Die beiden Toranlagen sind bestmöglich restauriert. Der am Bergfried ehemals angelehnte Schopf ist abgebrochen und wird über dem Fundament der alten Kapelle, welches gleichzeitig freigelegt worden ist, neu und zweckmäßiger errichtet.
