# Ausgrabungen auf der Insel Schwanau SZ

Zeitschrift: **Nachrichten des Schweizerischen Burgenvereins = Revue de l'Association Suisse pour Châteaux et Ruines = Rivista dell'Associazione Svizzera per Castelli e Ruine**

Band (Jahr): **33 (1960)**

### Ausgrabungen auf der Insel Schwanau sz

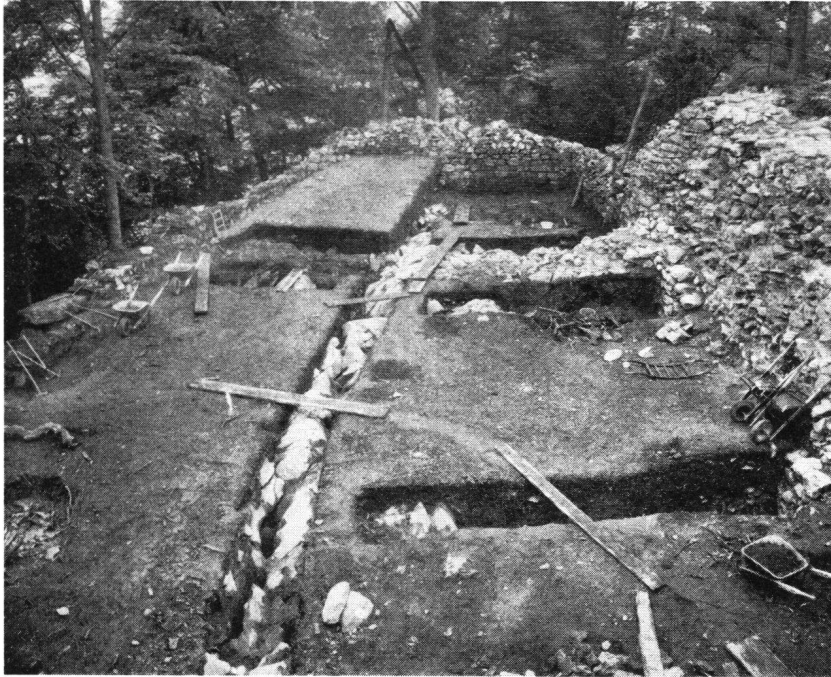
Burghof mit Sondierschnitten

erkennen, daß die Anlage wohl kaum vor der Mitte des 13. Jahrhunderts entstanden sein kann, die Burg also lediglich zwei Generationen als Wohnsitz gedient hat. Es ist auch nur eine einzige Bauetappe festzustellen. Sondierschnitte bei der heutigen Kapelle ergaben, daß auf dem Felsporn zwischen dem Bergfried und dem heutigen Landesteg keinerlei Befestigungen aufgeführt worden sind. Auch die einige Meter breite, der ganzen Länge der südlichen Ringmauer außen folgende Rampe, konnte als jüngere Zutat abgeklärt werden.— Ebenso war die südlich liegende kleine Insel nie befestigt, obwohl in späteren Dokumenten von der «kleinen Burg» die Rede ist.

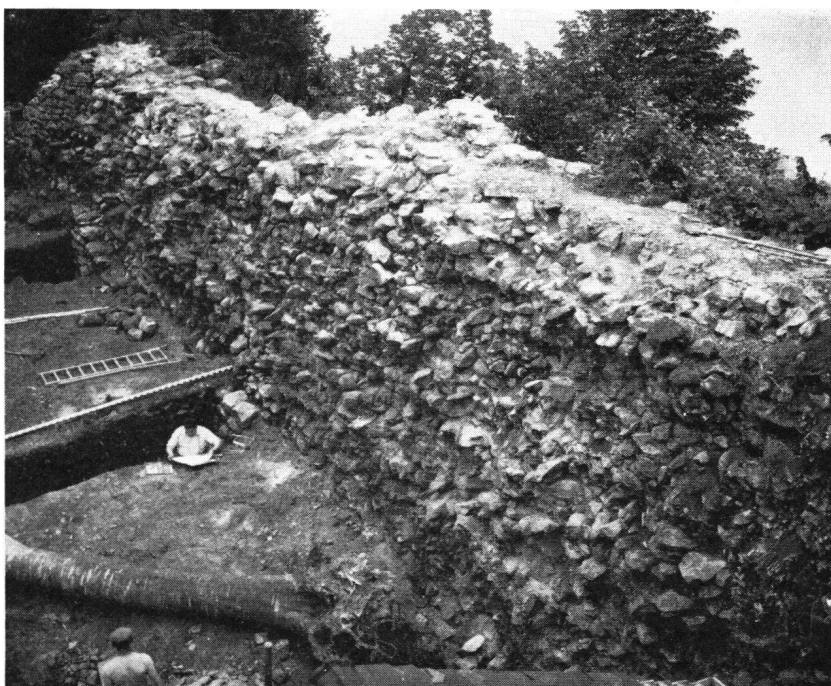
Teilweise freigelegte südliche Ringmauer

Besuchern bestiegen werden kann. Die gesamte, den Burghof umfassende Ringmauer wird so weit wieder aufgeführt, daß die einstige Wehranlage im Grundriß zu erkennen ist. Die beiden Toranlagen sind bestmöglich restauriert. Der am Bergfried ehemals angelehnte Schopf ist abgebrochen und wird über dem Fundament der alten Kapelle, welches gleichzeitig freigelegt worden ist, neu und zweckmäßiger errichtet.
