Band: 36 (1963)

Artikel: Löwenburg BE : Ausgrabungen 1963

Löwenburg BE *Ausgrabungen 1963*

**RUINE LÖWENBURG GDE. PLEIGNE KT. BERN
NACH DEN AUSGRABUNGEN IM SOMMER 1963**

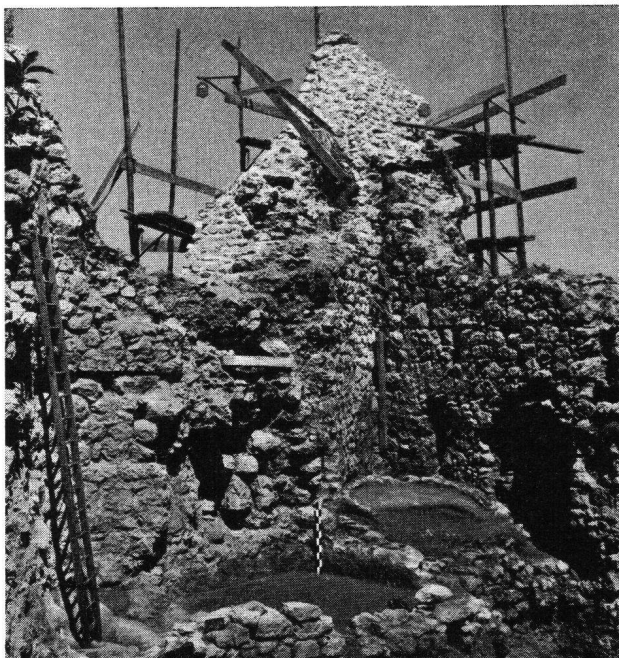
Burginneres (M), Blick gegen NE, nach der Grabung, mit Baugerüst.
