Archäologische Grabungen in der St.-Johann-Kapelle in Altendorf SZ : überraschende Forschungsergebnisse : neue Erkenntnisse zur Burg "Alt-Rapperswil"

Archäologische Grabungen in der St.-Johann-Kapelle in Altendorf SZ

Überraschende Forschungsergebnisse – Neue Erkenntnisse zur Burg «Alt-Rapperswil»

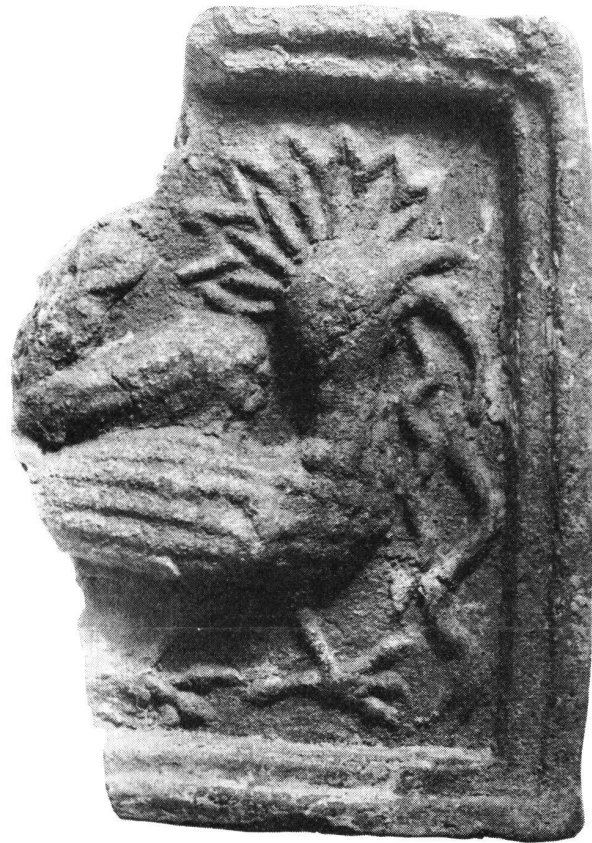
Altendorf SZ Kapelle St. Johann. Fragment einer quadratischen Ofenkachel. Hahn mit Wurm im Schnabel. Erste Hälfte 14. Jahrhundert. Bisher unbekanntes Model.

Sehr zahlreich waren die *Keramikfunde*, speziell die *Ofenkeramik*. Hier sind einige bisher unbekanntes Model erwähnenswert. Sie stammen wohl aus der ersten Hälfte des 14. Jahrhunderts.

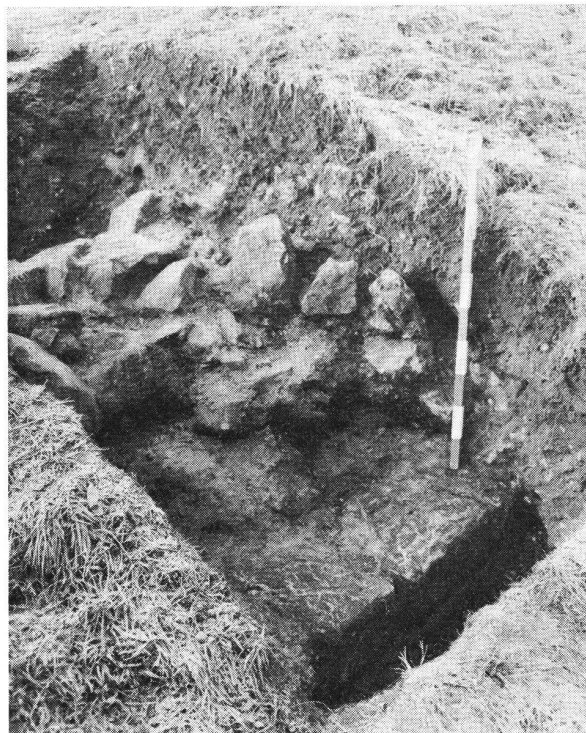
Altendorf SZ Kapelle St. Johann. Schnitt über die Ringmauer nördlich vom Turm. Hier kann die Abbruchmethode deutlich abgelesen werden. Links neben dem Maßstab Brandschutt bis unter die Mauerkerne steine reichend.

Sie «undergrubend und brachen die Vesti uff den Grund» trifft auffallend zu. An drei verschiedenen Sondierschnitten konnte nachgewiesen werden, daß man in die Ringmauer von außen her auf ungefähr Meterhöhe horizontal einen Schlitz bis über die Mitte des Mauerwerks hinein ausbrach. Die Mauerschlitze wurden fortlaufend mit Holzsprießen (Rugel) unterstellt, damit nicht ein vorzeitiger und die Mannschaft selbst gefährdender Einsturz erfolgte. Die Holzsprießung wurde dann mit Pech und Harz angestrichen und mit Stroh, Stauden und Spaltholz hinterfüllt. Nachdem alle Mauern so vorbereitet gewesen waren, setzte man diese Sprießen in Brand. Beim Abrennen der Sprießhölzer mußten die Mauern gleich einem Baum, den man stark angekerbt hat, fallen. Einig hundert Krieger müssen um die weitläufige Anlage herum beschäftigt gewesen sein, daß diese Feste während dreier Tage gebrochen werden konnte.

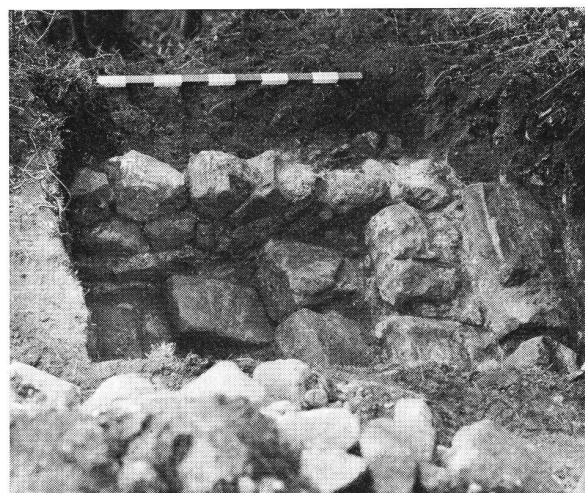
Altendorf SZ Kapelle St. Johann. Detail der freigelegten Treppenanlage.

Südlich innerhalb der Ringmuer und an diese angebaut legten wir eine Treppenanlage frei, die die Begehung der Höhendifferenz zwischen Kapelle und Zwischenplateau ermöglichte. Kleine zusätzliche Schnitte erlaubten uns, nicht nur die Anlage im Ostteil, sondern auch das Terrain zur Burgenzeit zu rekonstruieren. Man kann heute aus der topographischen Struktur des Burghügels schon vieles ablesen. Man erkennt östlich und nördlich des Hanges zwischen Hügelzug und alter Landstraße eine Vertiefung, die als Halsgraben bezeichnet werden darf. Leider haben ältere Generationen diese Halsgräben, soweit sie nicht schon beim Burgenbruch durch abstürzendes Baugut aufgefüllt worden waren, zufolge mangelndem Interesse, in Unkenntnis der Sache oder auch nur aus rein bewirtschaftungstechnischen Gründen, sukzessive eingeebnet. Letztmals haben die Lachner Bürger anlässlich des Wasserreservoirbaues von 1932 bis 1933 den Aushub in den nebenan liegenden Halsgraben

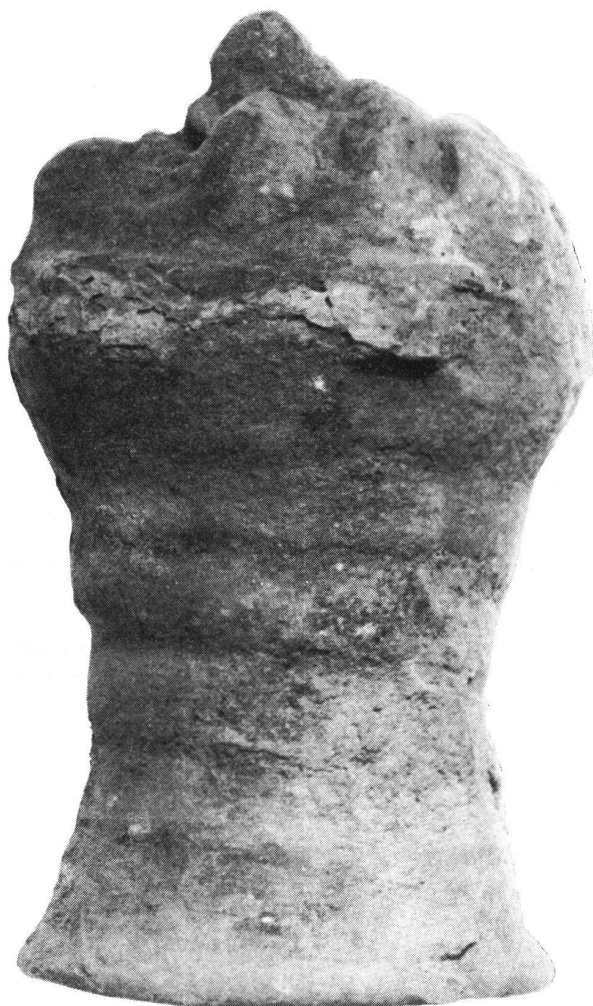
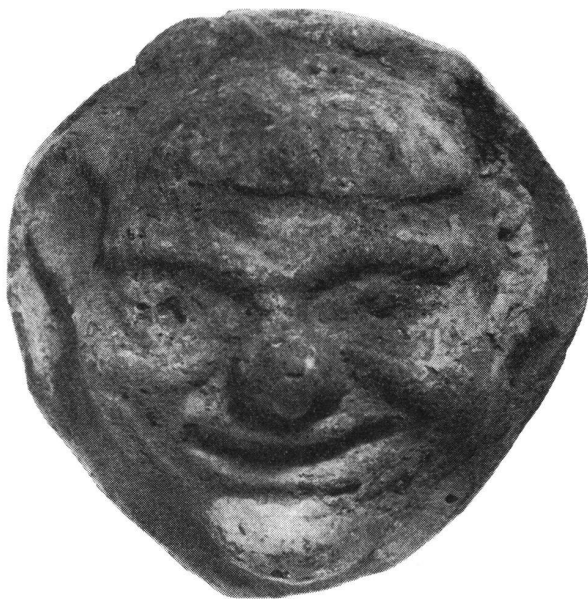
Altendorf SZ Kapelle St. Johann. Ofenkachel (Pilzkachel), deren Kalotte weiterentwickelt und zu einem Gesicht modelliert wurde. Übergang 13./14. Jahrhundert. Bisher unbekanntes Model. (Seitenansicht und Aufsicht.)
