Autor(en): **Schneider, Hugo**

Ausgrabungen in Altrohr bei Kloten ZH

(Vorläufiger Bericht)

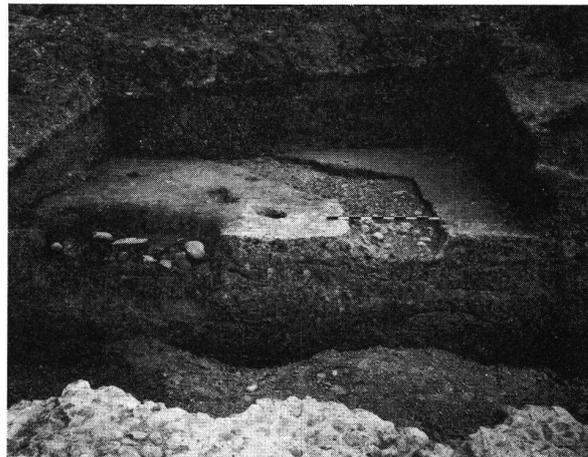
Altrohr ZH Burgstelle. Im nördlichen Bereich des Hügels teilweise freigelegter mittelalterlicher Wohnhorizont mit Resten einer Herdstelle (links vom Maßstab); davor Oberkante der nördlichen Ringmauer.

An einer Stelle wurde auch eine Spolie, das heißt ein sekundär verwendeter Werkstein, festgestellt. Dank einer teilweisen Flächenuntersuchung, Zeit, Finanzen und Arbeitskräfte reichten nicht für eine Totaluntersuchung, gelang es, auch ein Stück eines ehemaligen Wohnhorizontes freizulegen. Dort fand sich ein Teil einer Herdstelle. Beides lag auf der Hügelnordseite. In jenem Bereich entdeckte man auch Mauerresten, die niveaumäßig und auch zeitlich sowohl in bezug auf Ringmauer und Wohnhorizont verschieden lagen und deren Zweckbestimmung noch nicht geklärt ist.

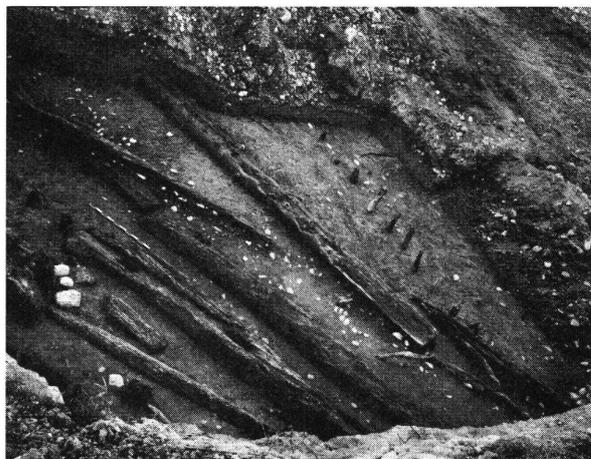
Altrohr ZH Burgstelle. Lagen sekundär verwendeter Balken und Pfähle außerhalb der südlichen Ringmauer.

Es steht heute fest, daß die Anlage in einer Schlinge des alten Glattlaufes drin lag, was auch zum Namen Weihereschloß geführt haben mag. Mit dem Glattwasser scheinen die Bewohner in stetem Kampf gestanden zu haben. Offenbar errichtete man aus Holz und mit großen Steinen Verdämmungen vor der Ringmauer, um diese vor Unterspülungen zu schützen. Vertikal und horizontal rammte und legte man Pfähle und Holzbalken. Südlich der Ringmauer wurde eine größere Fläche freigelegt, wobei schwere Balken, mehr oder weniger parallel gelagert, zutage traten. Sie wiesen zum Teil ausgehauene Löcher auf, was auf sekun-

däre Verwendung hinweisen mag. Die Zweckbestimmung ist bis jetzt noch nicht eindeutig geklärt.

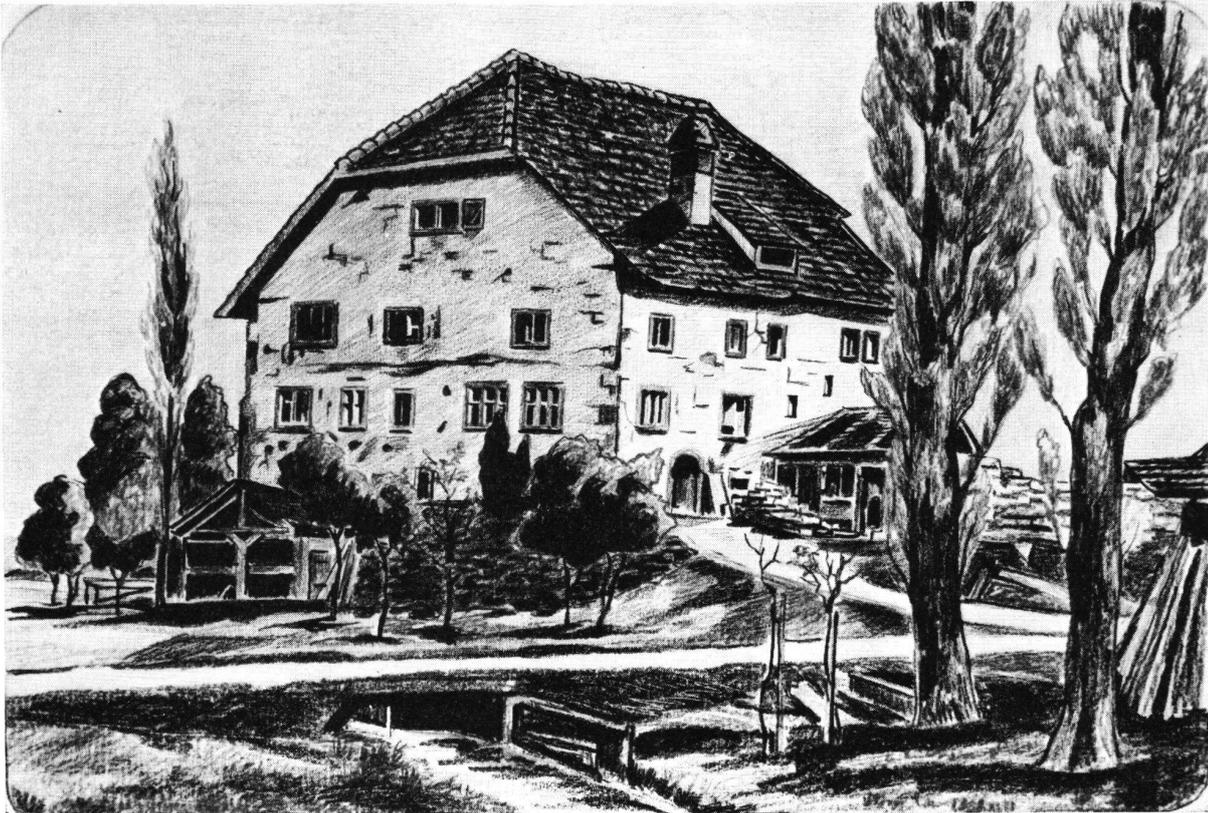
Altrohr ZH Das sogenannte Weiherhaus oder Jagdschloß «Im Rohr», erbaut um 1472, abgebrochen 1892. Ansicht von Süden. Bleistiftzeichnung von J. Meier, Embrach, 1886.

Die einige Wochen dauernde Untersuchung brachte mehrere interessante Resultate. Die erste Feststellung ging dahin, daß im Verlaufe der Jahrhunderte am Hügel große Materialumschichtungen stattgefunden haben müssen. Von dem einst stolzen Weiher- oder Jagdschloß mit Kapelle, von dem noch gute Darstellungen erhalten sind und das im 15. Jahrhundert errichtet worden ist, scheint bis auf einen kleinen Fundamentrest nichts mehr vorhanden zu sein. 1472, heißt es, sei die damals offenbar wiederhergestellte Burg in den Besitz von Ritter und Bürgermeister Heinrich Göldli übergegangen und dieser habe ein «Land- und Jagdhaus

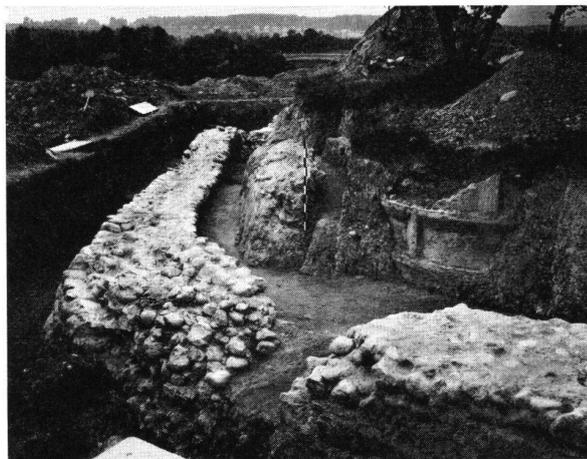
Altrohr ZH Burgstelle. Blick von Süden gegen die Hügelkuppe. In der Mitte rechts eingetiefter Silo aus dem 20. Jahrhundert, links (beim Maßstab) wohl letzte Fundamentreste des um 1472 erbauten Weiher- oder Jagdschlusses. Davor und links die mittelalterliche Ringmauer.

Hingegen stieß man auf namhafte Spuren aus der mittelalterlichen Epoche. Eine mächtige Ringmauer, welche den ganzen Hügel einst umspannte, konnte freigelegt werden. Diese Mauer war in den Fundamen-

ten, bis auf ein geringes Stück im Norden, noch vollständig erhalten. Sie zeigte verschiedene Bautechniken, verschiedene Breiten und Absätze. Ob es sich dabei um verschiedene Bauetappen handelt, muß erst noch genauer abgeklärt werden. Es ist aber denkbar, daß es sich um Wiederinstandstellungsarbeiten handelt, denn Zeller-Werdmüller erwähnt in seiner Arbeit in den Mitteilungen der Antiquarischen Gesellschaft Zürich in Band 23, Seite 359, die Burg sei dreimal, nämlich 1352, 1386 und 1443 im alten Zürichkrieg, zerstört worden.

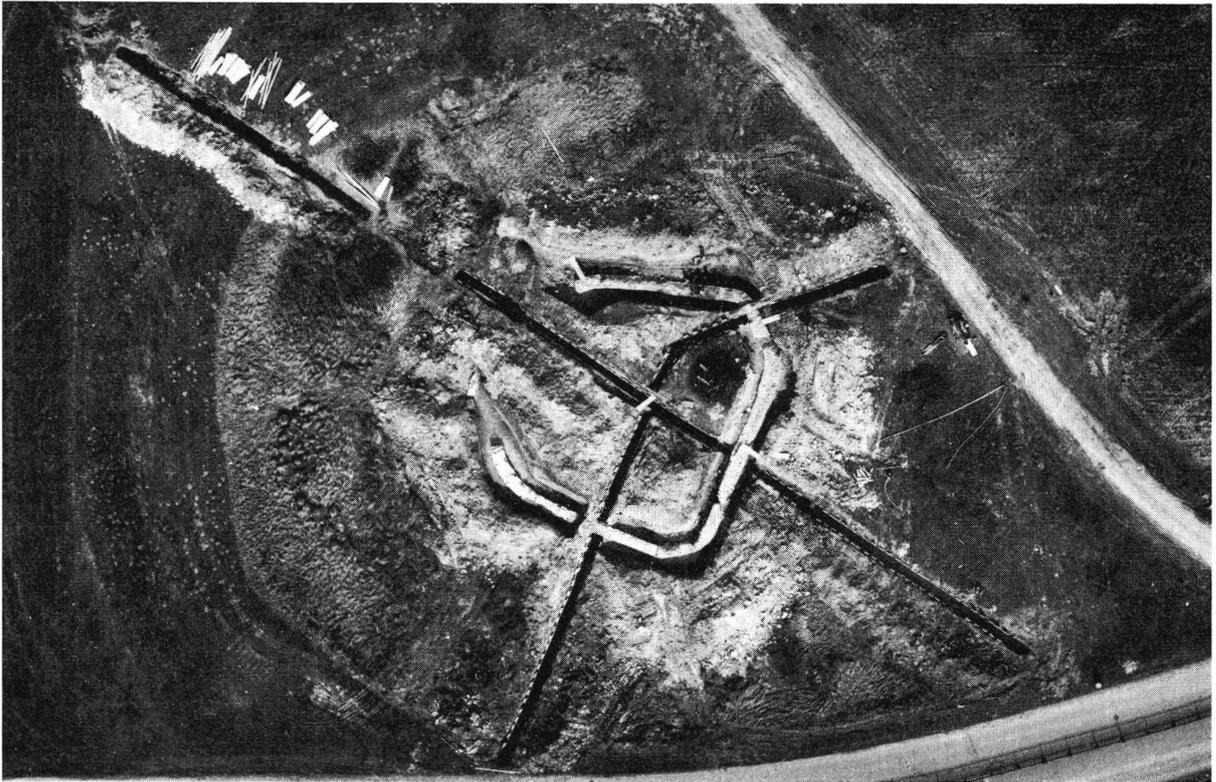
Altrohr ZH Burgstelle. Flugaufnahme der Gesamtanlage mit freigelegter Ringmauer und Sondierschnitten. Ansicht von Westen.
Aufnahme: Swissair-Photo AG, Zürich

Im Frühjahr 1971 unternahm eine Equipe vom Schweizerischen Landesmuseum die nötigen Vorarbeiten für eine archäologische Großsondierung. Die örtliche Leitung lag in den Händen von Georg Evers. Zwei Sondierschnitte, ungefähr im Kreuz angelegt, wurden über den Hügel und durch den Ringgraben gelegt. Auf dem oberen Hügelteil stieß man sofort auf die Reste ehemaliger Silos des alten Bauernhofes; er war 1959 abgebrochen worden. Im übrigen bestand der Hügel aus einer lehmigen Masse, welche ein sofortiges Sprießen verlangte. Im Bereich des Ringgrabens stieß man sehr schnell auf Wasser. Beides, das lehmartige Material und das Wasser, erschwerte die Arbeit. Der Grabenbagger, mit dem die Sondierschnitte geöffnet wurden, hatte auf dem weichen Untergrund kein leichtes Fortkommen, und vor allem war das Reinigen und Glätten der Profilwände wegen der Sprießbretter äußerst zeitraubend. Auch das Zeichnen war erschwert, weil die Sprießbretter laufend verschoben und zudem jeden Morgen die respektable, über Nacht angesammelte Wassermenge ausgepumpt werden mußte.
