**Artikel:** Die Burgstelle Friedberg bei Meilen : ein Bericht über die 1. Etappe vom Herbst 1976

## Die Burgstelle Friedberg bei Meilen

*Ein Bericht über die 1. Etappe vom Herbst 1976  
Von Felix Müller*

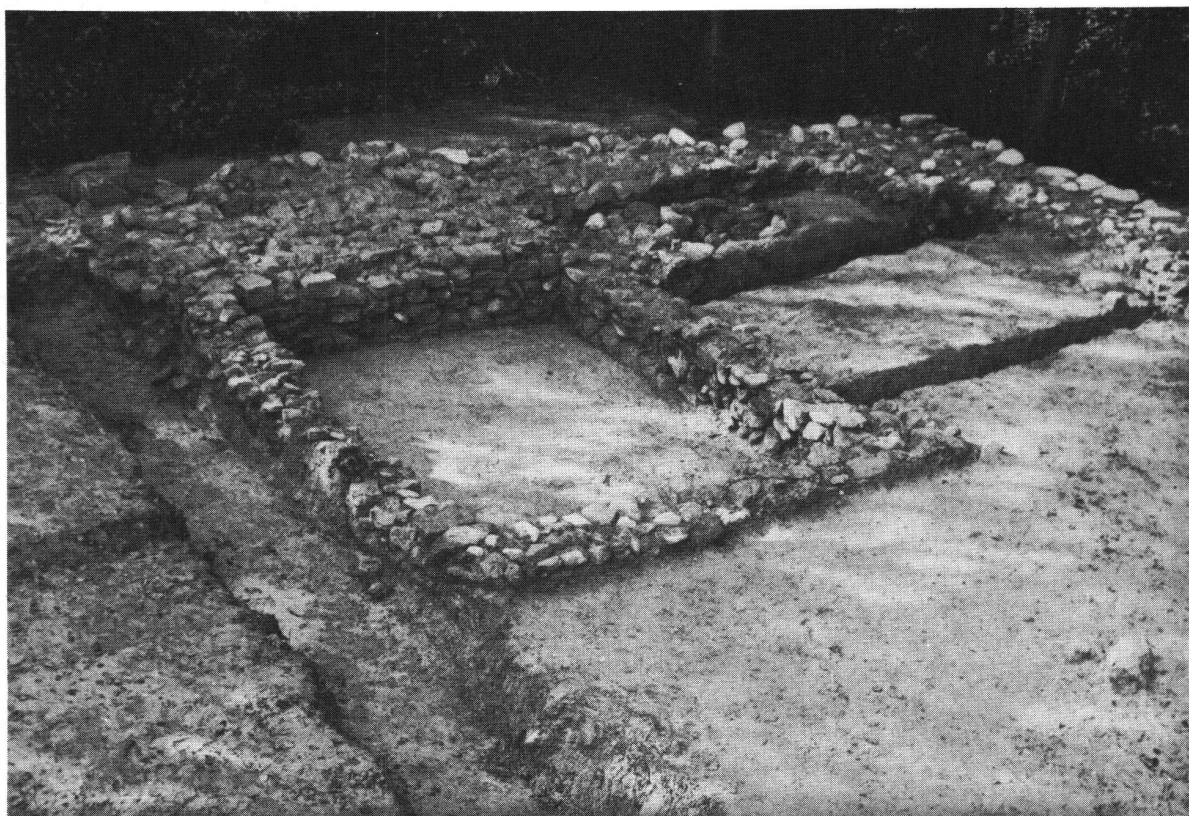
Umfassungsmauer M 1 und M 3 mit kleinem Turm und daran angebautem Kellergebäude. Blick gegen Süden.

Die bis jetzt festgestellte Umfassungsmauer besitzt einen trapezförmigen Grundriss. Auf der Ostseite zieht sie sich hart entlang der Grabenkante, biegt am Süden in einem stumpfen Winkel gegen Westen ab und verläuft dort in einigem Abstand von der Böschungskante. Auf der anderen Längsseite steht sie direkt auf dem Steilabfall des Dorfbachtobels. Diese Mauerzüge konnten fast durchwegs nur noch in ihren Fundamenten festgestellt werden. Diese sind eindeutig erkennbar durch die lockere und unregelmässige Schichtung der Steine und ausgeprägt massige Mörtelgüsse. Eine solche Mauerung ist nicht frei aufgehend, sondern nur in einer Fundamentgrube eingelegt denkbar. Das Steinmaterial entspricht dem anstehenden Molassefels. Gegen aussen hin wird die deutliche Fundamentflucht durch grosse, oft quaderförmige Hausteine gebildet, welche der Mauer besonderen Halt verliehen, während sich auf der Innenseite kleinere Steine eher wahllos aneinanderreihen. An einer Stelle in der Ostmauer wurden die gros-

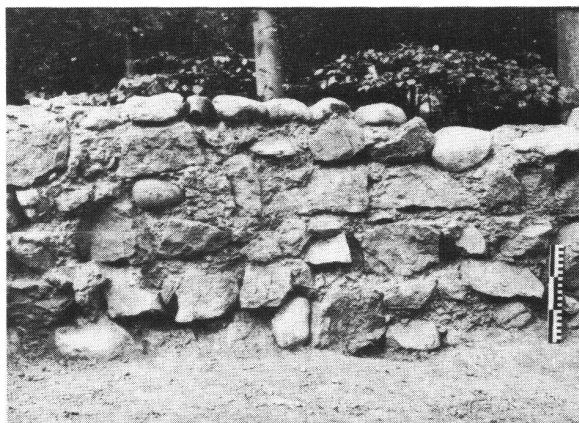
Ansicht des Fundamentes von Mauer M 3 in D. Blick von Osten.
