Artikel: Salbüel 82 : provisorischer Bericht über die Ausgrabung einer Holzburg im Luzerner Hinterland

Salbüel 82

Provisorischer Bericht über die Ausgrabung einer Holzburg im Luzerner Hinterland

von *Werner Meyer*

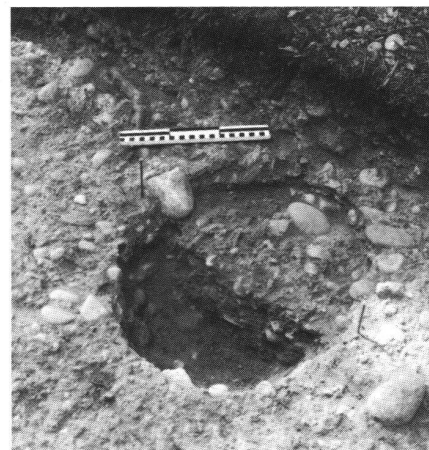
Salbüel LU, halb ausgegrabenes Pfostenloch. Deutlich hebt sich die humöse Einfüllung von der helleren Umgebung ab.

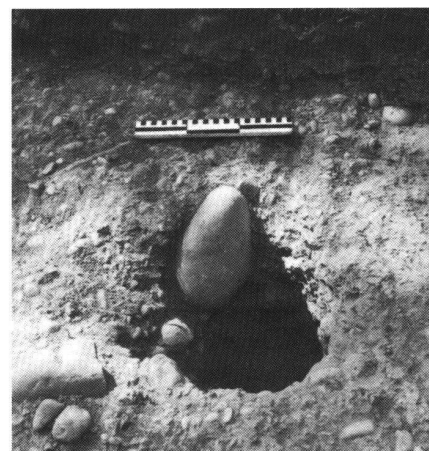
Salbüel LU, Pfostenloch mit Keilstein. (Südliches Pfostenhaus)

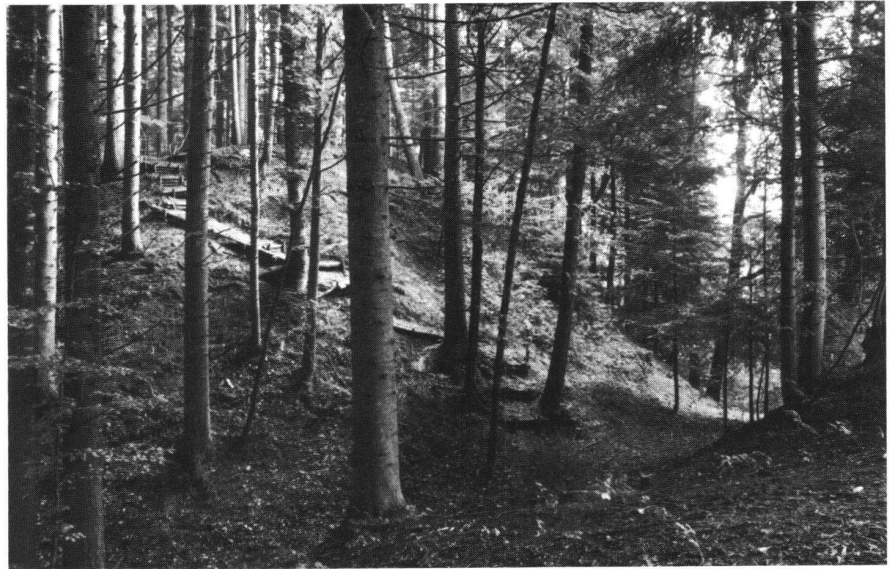
Salbüel LU, Burgbügel und Südgraben. Ansicht von Westen.

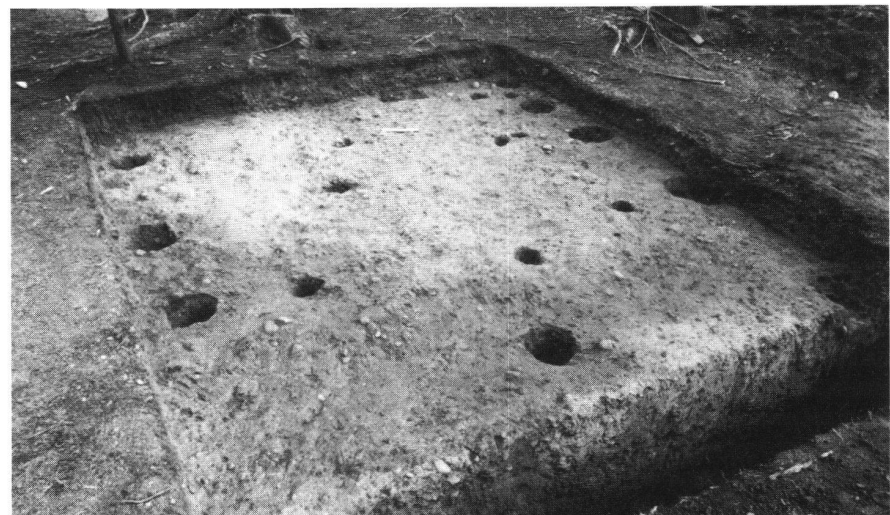
Salbüel LU, Fläche F3 mit Pfostenlöchern verschiedener Bauten. Ansicht von Nordosten.

In der Grabungsfläche F3 kamen weitere Pfostenlöcher zum Vorschein, insgesamt 18, die aber keinen klaren architektonischen Zusammenhang ergaben. Zwei parallele Reihen von Pfosten schienen irgendwie aufeinander Bezug zu nehmen, aber ohne direkt miteinander zu korrespondieren. Handelte es sich um die Reste verschiedener Bauphasen oder um die Spuren zweier verschiedener, einander benachbarter Bauten? Sollte die zweite Möglichkeit zutreffen, müsste die östliche Pfostenreihe von einer sehr schmalen Konstruk-

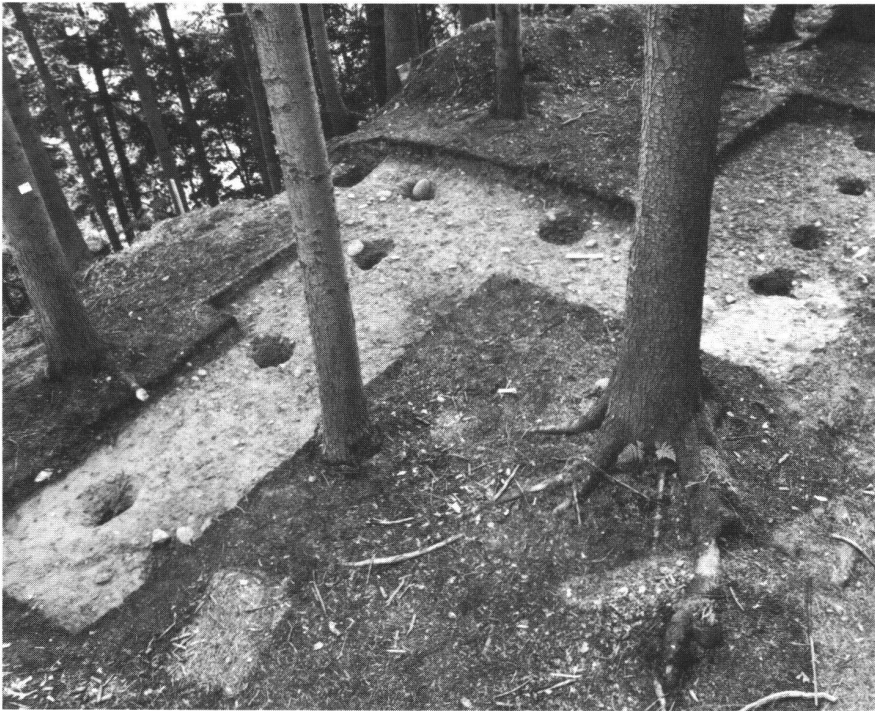
Salbüel LU, Pfostenlöcher des südlichen Wohnhauses. Ansicht von Nordwesten.

Auf dem höchsten Punkt der schwach von Süden nach Norden abfallenden Hügelkuppe stiessen wir auf insgesamt elf Pfostenlöcher, die sich aufgrund ihrer Anordnung einem einzigen Gebäude von rechteckigem Grundriss zuweisen liessen. Erfasst wurden die beiden Längsseiten, der mutmassliche zentrale Trägerpfosten des Firstbalkens und die nördliche Schmalseite. Die Südfront liess sich wegen des Baumbestandes nicht ermitteln. Sie dürfte aber wegen der Geländekante vom mittleren Firstpfosten nicht weiter als 4 m entfernt gewesen sein, wodurch sich bei einer nachgewiesenen Breite von 3,7 m eine ungefähre Gesamtlänge von 8 bis 8,5 m ergäbe. Ob das Haus einräumig oder unterteilt gewesen war, konnte nicht mehr mit Sicherheit festgestellt werden. Die Kleinfunde in den Pfostenlocheinfillungen deuteten auf einen Wohnbau hin, die Reste von Ofenkeramik des 12. Jahrhunderts auf eine Stube und damit auf eine – vielleicht erst sekundäre – Unterteilung. Ein Obergeschoss ist nicht anzunehmen. Das Dach – wohl eine einfache Sattelkonstruktion – war vermutlich mit Stroh oder Schilf gedeckt.

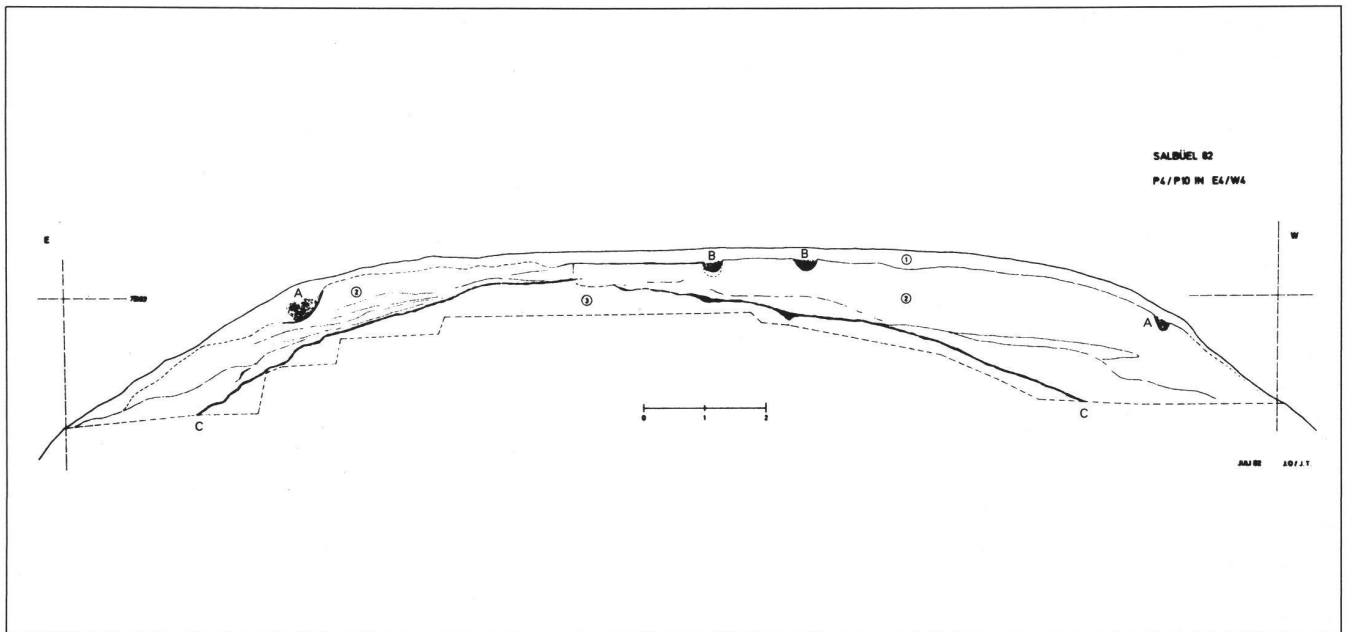
Salbiuel LU, Profil E-W über das Burgplateau (E4/W4).

- 1 Waldhumus und sekundär planierter, lehmiger Humus
- 2 heterogener, künstlich angeschütteter, sandiger Lehm
- 3 anstehende Lehm- und Molasseschichten

- A Sackungen der Palisade
 B Pfostenlöcher eines Hauses
 C Horizont der Brandrodung

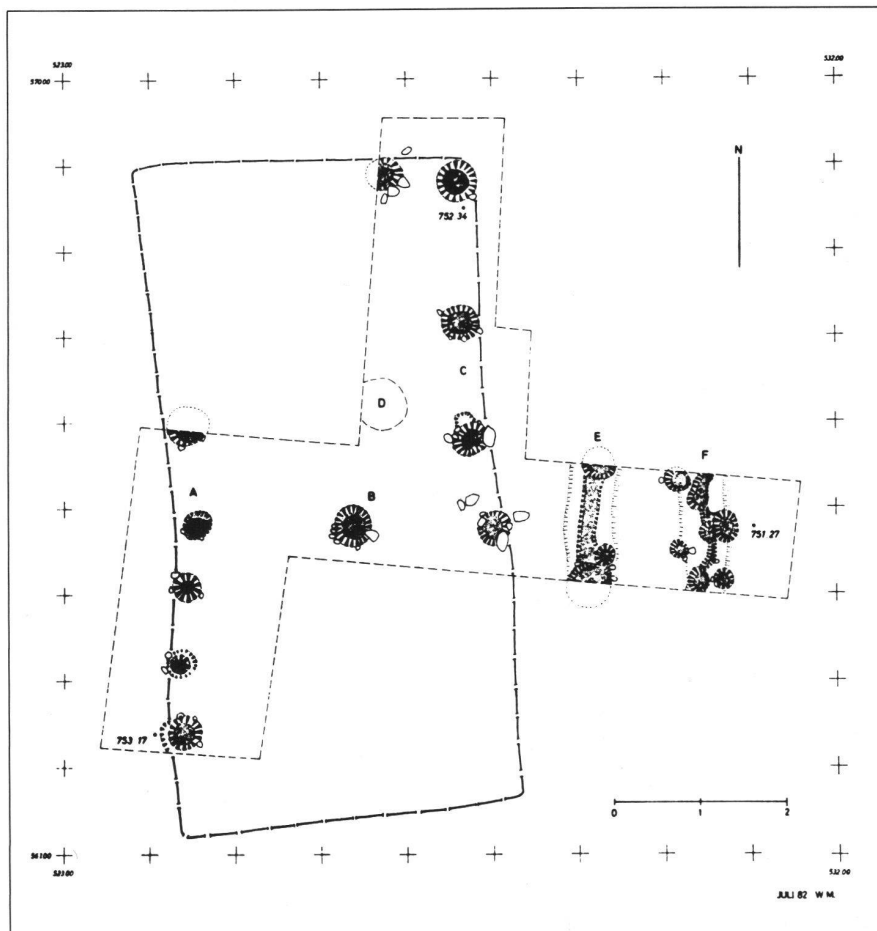
Salbüel LU, südliches Pfostenhaus. A westliche, C östliche Begrenzung. B Mittelpfosten des Firstbalkens. D Störung durch Wurzelstock. E Palisade. F Faschinenwerk (?).

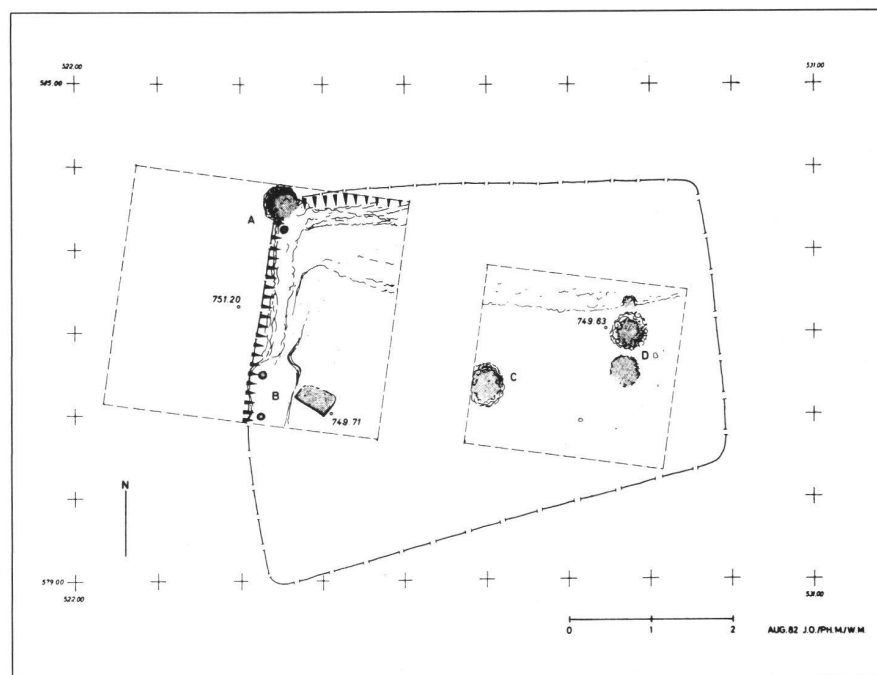
Salbüel LU, Grubenhaus. A Eckpfosten. B-D Mittelpfosten.

Das Grubenhaus – seine Grundfläche beschrieb ein mutmassliches Viereck von ca. 3,5 auf 6 m – war ca. 1,5 m in den Boden eingetieft, und zwar hatte man beim Bau des Hauses zunächst den Boden um 30 bis 50 cm in den na-

türlichen Lehm- und Molassegrund eingelassen, dann hatte man die Holzwände aufgestellt und erst zum Schluss das Niveau um das Haus herum durch eine 1 bis 1,2 m mächtige Aufschüttung so angehoben, dass der Dachansatz des Grubenhauses bündig mit dem äusseren Gehhorizont wurde. Die Wände des Grubenhauses – anscheinend eine Verbindung von senkrechten Pfosten und Faschinenwerk – waren in künstlichen Vertiefungen des Molassegrunds verankert. Über die Dachkonstruktion konnten wir naturgemäss keine Klarheit gewinnen. In Betracht zogen wir neben Stroh oder Schilf auch eine wärmespeichernde Abdeckung mit Graswasen.⁶

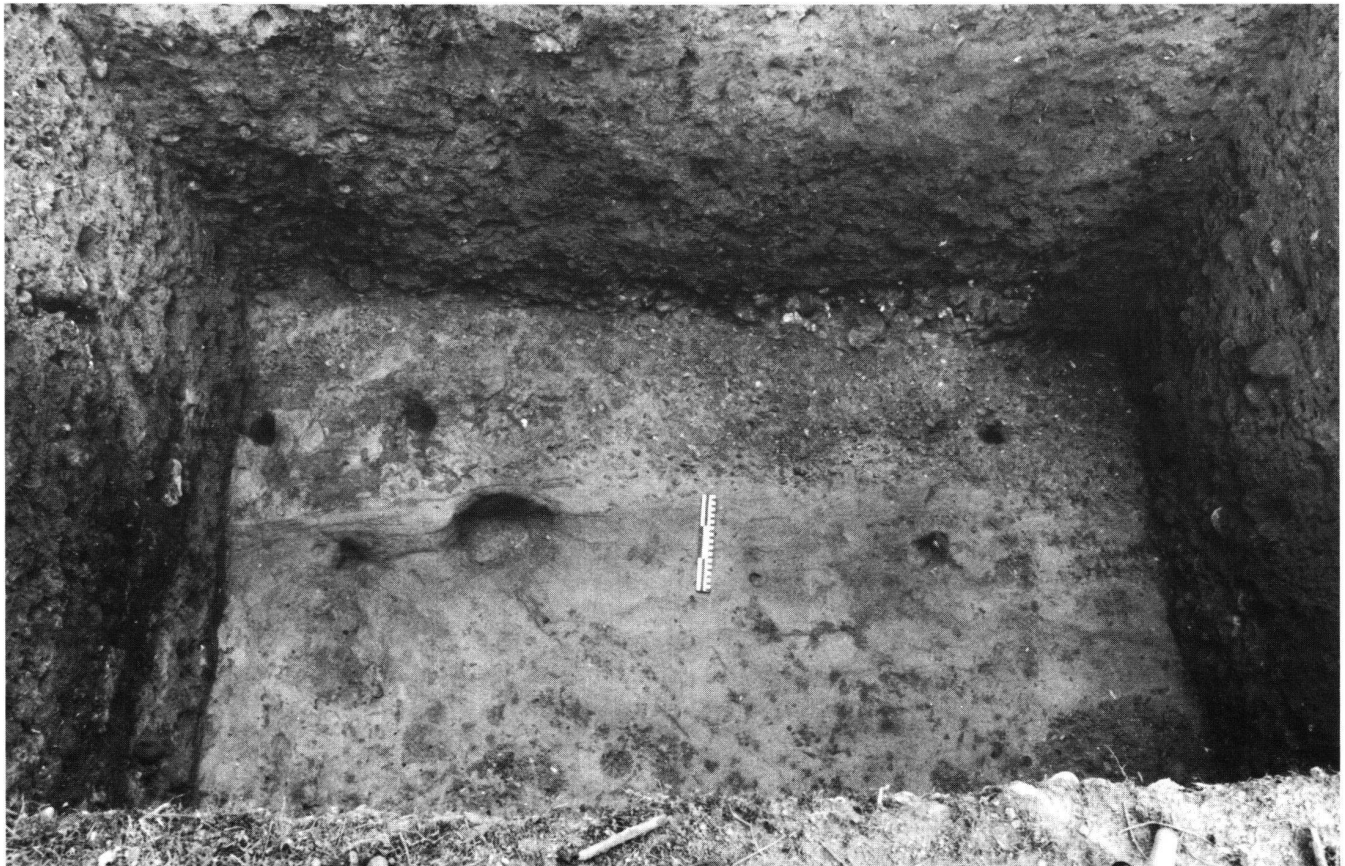
Salbüel LU, Fläche F1 (Grubenhaus). In der künstlich hergerichteten Felsoberfläche sind die Pfostenlöcher für die Wandkonstruktion zu erkennen. In der rechten oberen Ecke das Pfostenloch für den Eckpfosten. Ansicht von Osten.

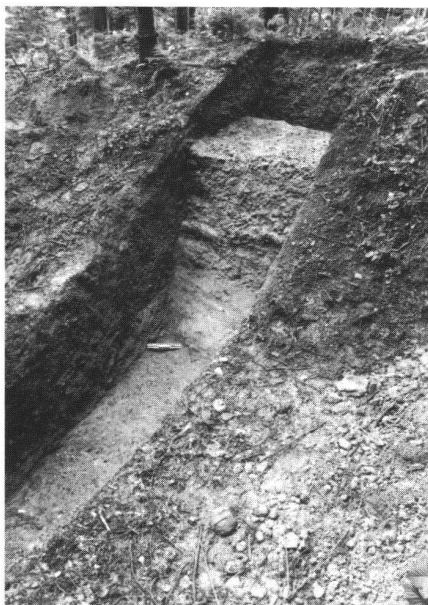
Salbüel LU, Sondierschnitt G2. Äussere Grabenwand und Schnitt durch den Aussenwall. Ansicht von Südosten.

Schnitt G2 erbrachte den Nachweis eines am Nordfuss des Hügel in den Molassefels geschroteten Grabens mit beidseitig steilen Wänden und einer ca. 2 m breiten, ebenen Sohle. Ein aus heterogenem Kies und Lehm bestehender Wall begrenzte den äusseren Grabenrand. In der Wallaufschüttung fanden sich keine Spuren einer Palisade.

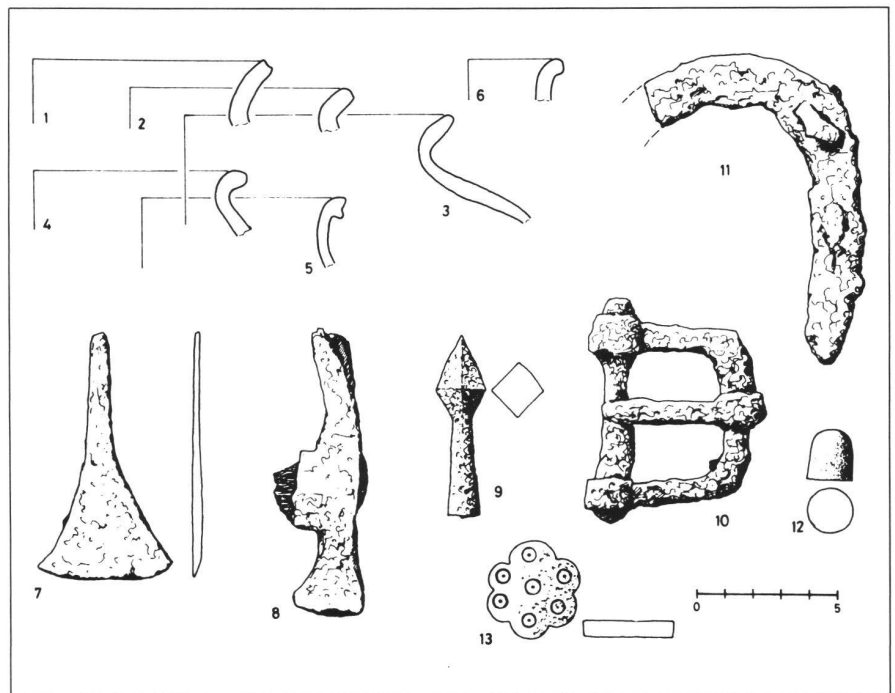
Salbüel LU, ausgewählte Kleinfunde (unkonserviert)

1–5 Randprofile von Kochtöpfen. 6 Randprofil einer Ofenkachel. 7 Schabeisen. 8 Hammer mit Geissfuss. 9 Pfeileisen. 10 Schnalle. 11 Hufeisen. 12 Schachfigur. 13 Spielstein.

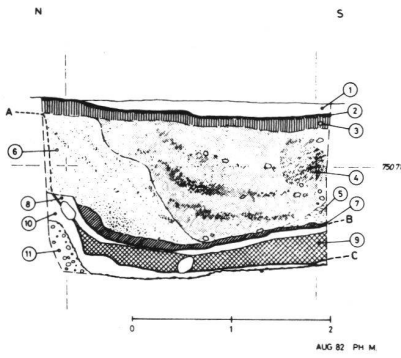
Abbildung links: Salbüel LU, Profil N-S durch das Grubenhaus (F1).

- 1 moderne Auffüllung
- 2 Waldboden
- 3 humöser, sandiger Lehm (Planierhorizont, FS2)
- 4, 5 heterogene, lehmige Einfüllungen
- 6 in schrägen Linsen streichender Lehm, sekundär von der Auffüllung her verfrachtet
- 7 schwärzlicher Humus
- 8 heller, gelber Lehm
- 9 brauner Humus mit viel organischen Resten
- 10 gelber, sandiger Lehm
- 11 anstehende Nagelflub- und Sandsteinmolasse

- A mittelalterliches Gebniveau und Seitenwand des Grubenhauses
 B Boden des jüngeren Grubenhauses
 C Boden des älteren Grubenhauses

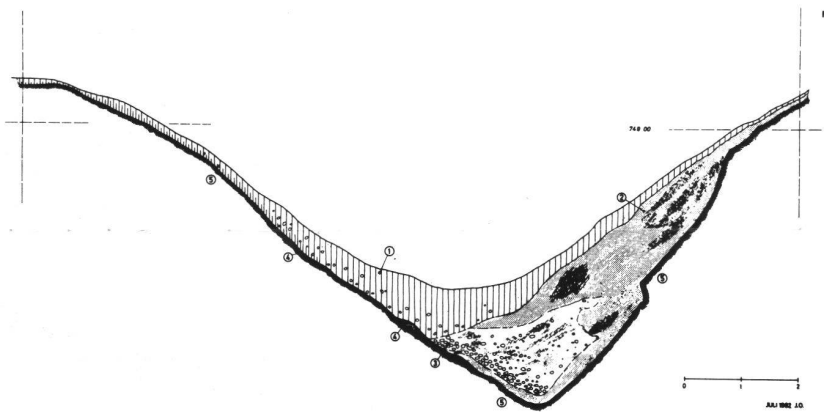
Salbüel LU, Profil S-N durch den Südgraben.

- 1 humöses Geröll
- 2 und 3 sekundär vom Burghügel her verfrachtetes Erosionsmaterial
- 4 anstehende Molasse
- 5 in Sandstein- und Nagelflubbänke gegliederte Molasse

Eine grosse Überraschung brachte Schnitt G1 am Südfuss des Burghügels. Hier trat ein ausgeprägter Spitzgraben von über 5 m Tiefe zutage⁷. Die Aussenwand (70% Gefälle) und die Innenwand (100% Gefälle) liefen nach unten in eine schmale Rinne zusammen. Das Fehlen von Siedlungslagerungen zeigte, dass der Graben wegen der beständigen Erosion in kurzen, regelmässigen Abständen von Sand und Geröll hatte geleert werden müssen.
