Artikel: Burg Wulp/Küsnacht ZH : Bericht der 3. Arbeitsetappe im Sommer 1982

Burg Wulp/Küsnacht ZH

Bericht der 3. Arbeitsetappe im Sommer 1982

von *Thomas Bitterli*

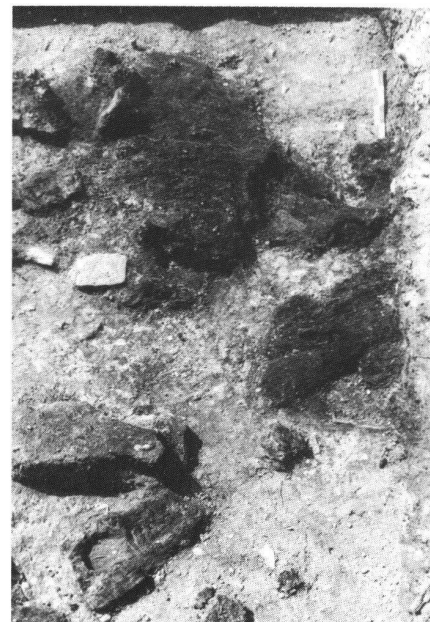
Verkohlte Holzbalken in der Fläche W, am unteren Bildrand der Balken mit Zapfloch.

ten, dass im Gebäude, das durch die Mauern M1, M2, M6 und M7 gebildet wird, über dem Mergeluntergrund eine Brandschicht liegt, in der nach Heid verkohlte Reste eines Bretterbodens liegen sollen. Nachdem durch Sondierungen im vergangenen Jahr diese Beobachtung bestätigt wurde, beschloss man, diesen Raum flächenhaft abzudecken. Es gab dabei gewisse Einschränkungen, denn der nördliche Teil der Fläche war bereits durch Heid untersucht, und im westlichen Teil war der Brandhorizont durch die Hangerosion abgetragen worden. So blieb denn eine Fläche von 3 auf 3 Meter, die freigelegt wurde. Die Holzkohlenschicht lag unter einer rund 1 Meter mächtigen Schuttschicht, die Hüttenlehm, Verputz und zahlreiche brandgerötete Steine enthielt. An der unteren Grenze dieser Schuttschicht befanden sich einige Keramikfragmente, welche die Schicht ungefähr in die erste Hälfte des 13. Jahrhunderts datieren lassen. Daneben wurden ein Stück eines Messergriffes, eine Gürtelschnalle und zahlreiche Flachnägeln gefunden. Eine genauere Untersuchung der Holzkohlenreste ergab, dass es sich wohl eher um die Überreste einer Dachkonstruktion denn um einen Bretterboden handeln müsse, denn ein Balkenstück wurde freigelegt, das ein Zapfloch aufwies. Als Bedachungsmaterial kommen wohl am ehesten Schindeln in Frage, denn zwischen den verkohlten Balkenstücken lag eine Unmenge von Nägeln, wie sie zum Festnageln von Schindeln verwendet werden. Da keine Kleinfunde aus dieser Schicht vorliegen, ist eine genauere Datierung der Brandschicht vorerst nicht direkt möglich. Wohl lässt sich aber erkennen, dass diese Brandschicht und die dazugehörigen Mauern M6 und M7 einer älteren Bauphase angehören als die Umfassungsmauer M1. Denn die Brandschicht stösst an die Mauern M6 und M7 direkt an, hat aber keinen Anschluss an M1. Hier durchschlägt eine rund 30 cm breite Mauergrube die Schicht. Auch ist zu beobachten, dass die Mauer M7

Der Mergeluntergrund war in diesem Raum gleichzeitig Gehhorizont, denn durch die Hitzeeinwirkung beim Brand ist die Oberfläche gerötet worden. Völlig unerwartet und in seiner Bedeutung für den Burgplatz noch ungeklärt ist der Fund eines Silex-Schabers, der an der oberen Grenze der Mergelschicht lag. Vermutlich ist er beim Bau der Burganlage hierher verschleppt worden, denn wenige Meter nordwärts liegen im Hang die bronzezeitlichen Versturzsichten.
