Artikel: Eine Grottenburg am Isteiner Klotz, Gemeinde Efringen-Kirchen, Kreis Lörrach

Eine Grottenburg am Isteiner Klotz, Gemeinde Efringen-Kirchen, Kreis Lörrach

von Peter Schmidt-Thomé

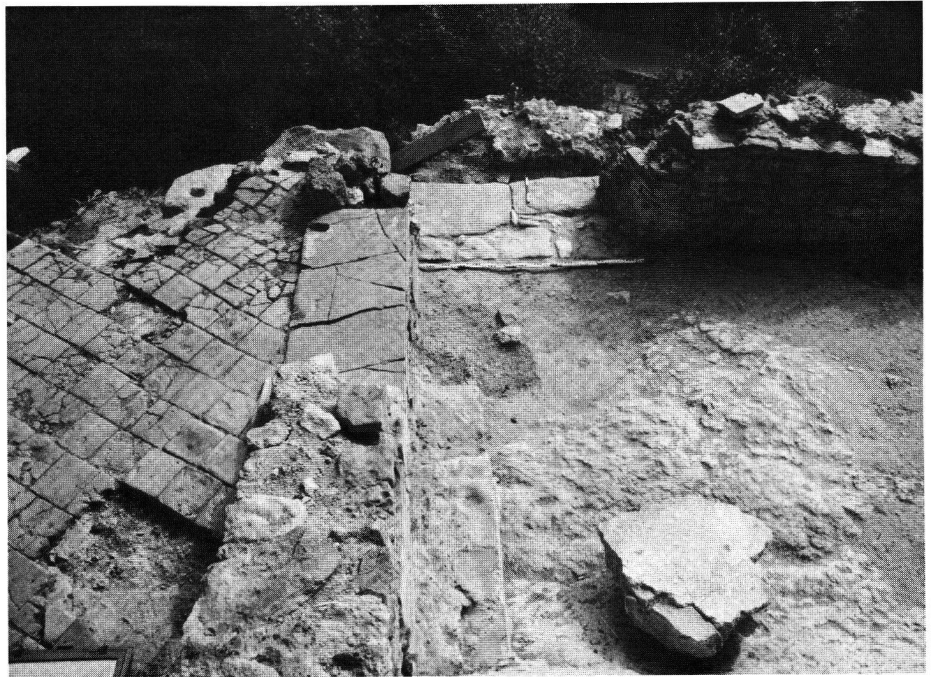
Nachträgliche Einbauten für die Umgestaltung als Kapelle: Trennwand zwischen Vorraum und Altarraum mit vorgelagerter Stufe und Türschwelle; in der Bildmitte nachträglicher Türdurchbruch zum neuen Treppenaufgang.

Aus der Zeit, als das Bauwerk in der Grotte bereits zu einer Kapelle umgestaltet worden war, stammt ein Mauerzug, der am Ansatz des tiefer in den Fels reichenden Grottenraums in leicht schrägem Winkel gegen die Aussenwand läuft. Er ist nur geringfügig fundamementiert und greift nur teilweise in die Schicht aus Kalksteinbrocken ein. Beim Mauerwerk wurden vielfach wiederverwendete Bruchsteine und Ziegelbrocken verarbeitet. Nach Süden ist ihm eine stark ausgetretene Stufe aus Ziegelsteinen vorgelagert. Unmittelbar neben dem Ansatz dieser Trennwand an die Aussenwand wurde in diese nachträglich ein neuer Eingang eingebrochen, dessen linke, mit Ziegelsteinen ausgeglichene Leibung noch auf ca. 1 m Höhe erhalten ist. Die Steinlage aus Buntsandsteinquadern wurde als Türschwelle verwendet. Damit wird deutlich, dass auch zum Zeitpunkt dieser späten Veränderung die Bodenhöhe des Vorgängers weiterbenutzt wurde. Das Niveau jenseits dieser Querwand wurde durch eine nachträgliche Auffüllung von ca. 60 cm über das des Vorraums angehoben und dem im tiefen rückwärtigen Teil der Grotte angeglichen. Dort wurde ein Mörtelstrich als Bodenbelag aufgebracht, auf dem der teilweise noch erhaltene Altarsockel und eine Kredenz an der Felswand stehen. In dem nachträglich aufgefüllten Bereich bestand der Bodenbelag aus quadratischen Tonfliesen.

Aus Beschreibungen vor der Zerstörung der Kapelle geht hervor, dass sich in der geschilderten Trennwand eine schmale, vergitterte Türöffnung zum Altarraum befand und links davon ein ebenfalls vergittertes Fenster.

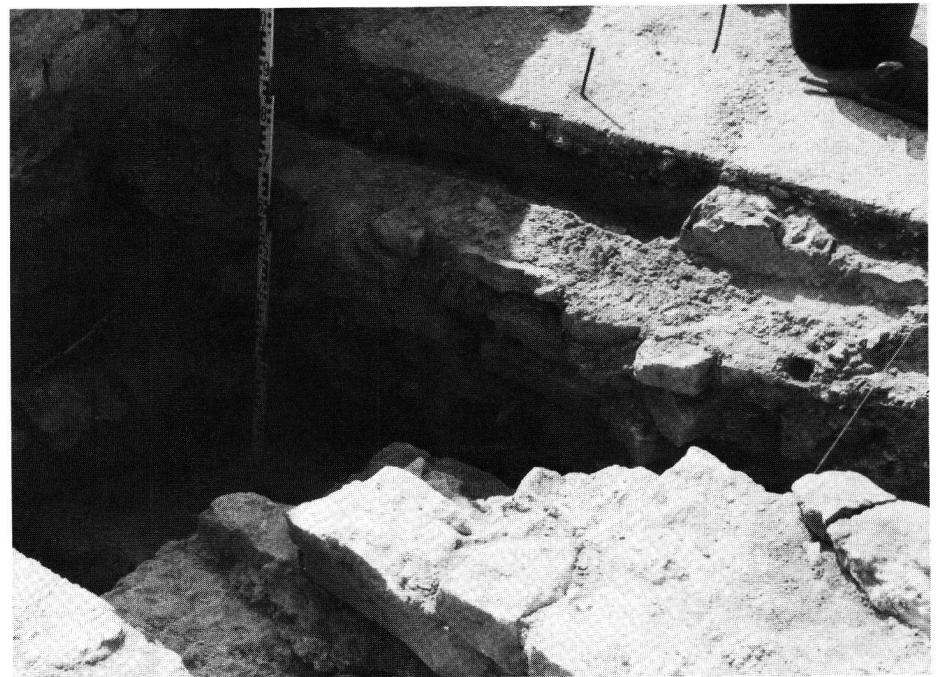
Südteil des Vorraumes. Im Vordergrund Fundamentrest der Bauperiode I. Darüber Fundament der Periode III, gegen die Aussenwand anlaufend.

Es zeigte sich, dass die Aussenwand bereits einen älteren Bauzustand ablöste. Im Inneren des südlichen, flacheren Grottenteils fand sich ein Fundamentzug, der in schrägem Winkel von der Felsrückwand auf die Aussenwand zu-führt, jedoch offensichtlich bei deren Errichtung abgebrochen wurde. Er ist kaum mehr als 50 cm breit.

Nachträglich in die Bodenauffüllungen des Grotteninneren eingetieft wurde ein breites, unregelmässiges Fundament ebenfalls im südlichen Teil der Grotte, das sich zwischen den Felsen und die bestehende Aussenwand spannt. Auf seiner Oberfläche waren die Ansätze einer ersten Steinlage von aufgehendem Mauerwerk erkennbar.
