Die Ausgrabungen der Burgruine Innerjuvalt, Gde. Rothenbrunnen GR

Vorbericht über die erste und zweite Grabungskampagne 1980 und 1982

von Urs Clavadetscher

Gde. Rothenbrunnen
Grabungsetappen 1980/1982

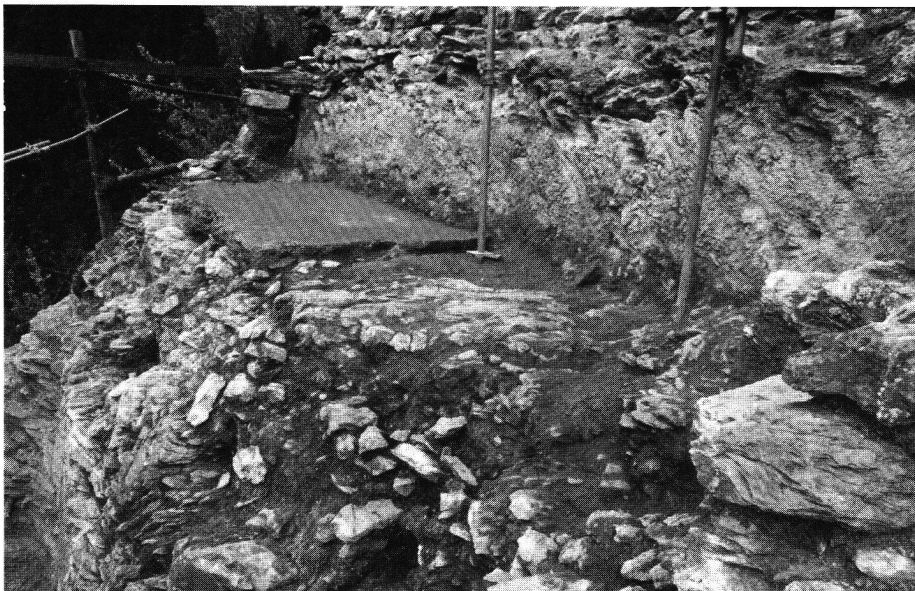
Balkenlöcher im anstehenden Felsen von Südwesten. (Foto: ADG)

In der ersten Kampagne wurde der Bereich unmittelbar westlich des Hauptturmes untersucht. Dabei liess sich ein *Gebäude* fassen, dessen westlicher Teil drei Meter tief in den anstehenden Felsen eingeschrotet ist und somit eine Art «Keller» bildet. In der östlichen Hälfte des oberen Raumes wurde ein teilweise erhaltener *Mörtelboden* freigelegt. Dieser Boden ist an seiner Nord- und Südseite durch eingegossene Holzbalken, deren Negative noch heute sichtbar sind, begrenzt. Die Oberfläche weist teilweise einen Ziegelschrotüberzug auf, der dem Boden eine rötliche Farbe verleiht. Ob hier einst ein Ofen stand, ist nicht auszuschliessen. Verschiedenartige Kachelfragmente weisen auf alle Fälle auf das Vorhandensein mehrerer unterschiedlich ausgestalteter Öfen hin. Sieben Balkenlöcher beweisen, dass über dem «Keller» ein Holzboden eingezogen war.

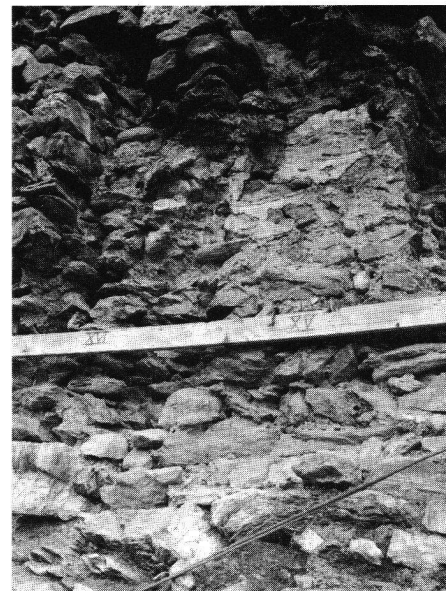
Verputz mit Fugenstrich beim Ausbruch des Hauptturmes von Westen. (Foto: ADG)

östliche Abschlussmauer der neu ausgegrabene Gebäudeteile gelten kann. Die ältere Mauer ist im Ausbruch (fehlende Ummantelung) des bestehenden Turmes am Fugenstrichmörtel gut erkennbar. Am Nordende des Ausbruches bildet die Mauer einen rechten Winkel. Der ausgebrochene Mauerfortsatz fluchtet mit den Nordmauerresten des Gebäudes am Hang. Diese Beobachtung lässt die Annahme zu, dass vor der Errichtung des bestehenden Hauptturmes ein weniger massiver Bau auf dem Burgfels stand, welcher dann aufgrund einer Planänderung in den heute sichtbaren Hauptturm mit einbezogen wurde.

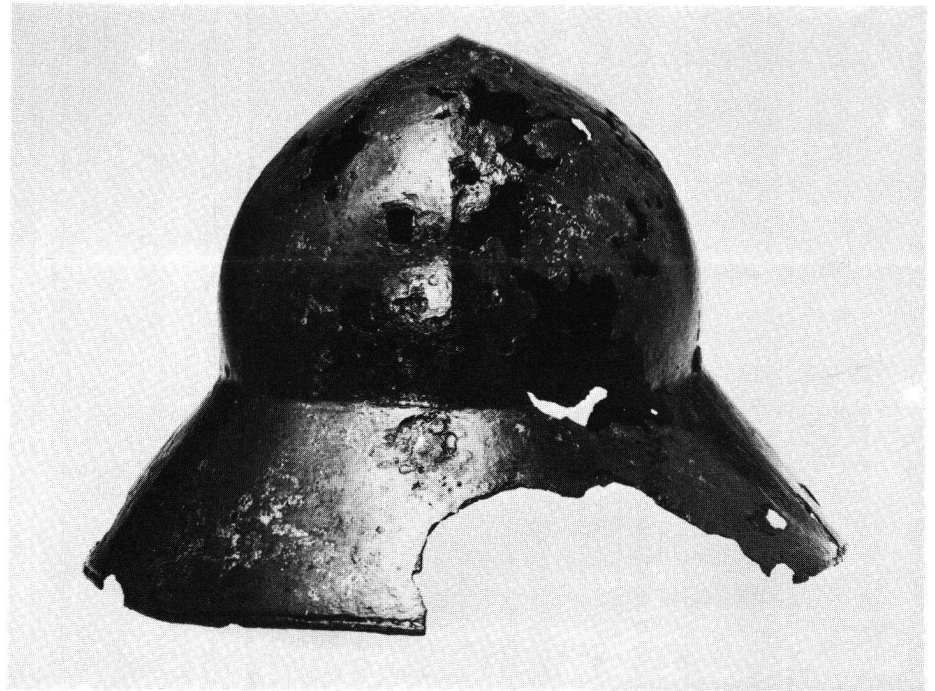
Eisenbut, Rückseite, 2. Viertel 15. Jahrhundert. (Foto: RM Chur)

Zum Schluss sei noch auf zwei besonders wertvolle Funde hingewiesen. Es handelt sich dabei um zwei *Eisenbüte*.¹² Der eine mit breiter, abfallender Krempe ist aus einem Stück getrieben und besitzt eine Glocke mit feinem Scheitelgrat. Eine Reihe Nietlöcher am Glockenrand weist auf ein Futter aus Leder oder Leinen hin. Die strenge italienische Form lässt nach Hugo Schnei-

der eine Datierung in das 2. Viertel des 15. Jahrhunderts zu.
