Artikel: Marmels/Marmorera : eine Grottenburg im Oberhalbstein

Marmels/Marmorera – eine Grottenburg im Oberhalbstein

von Manuel Janosa

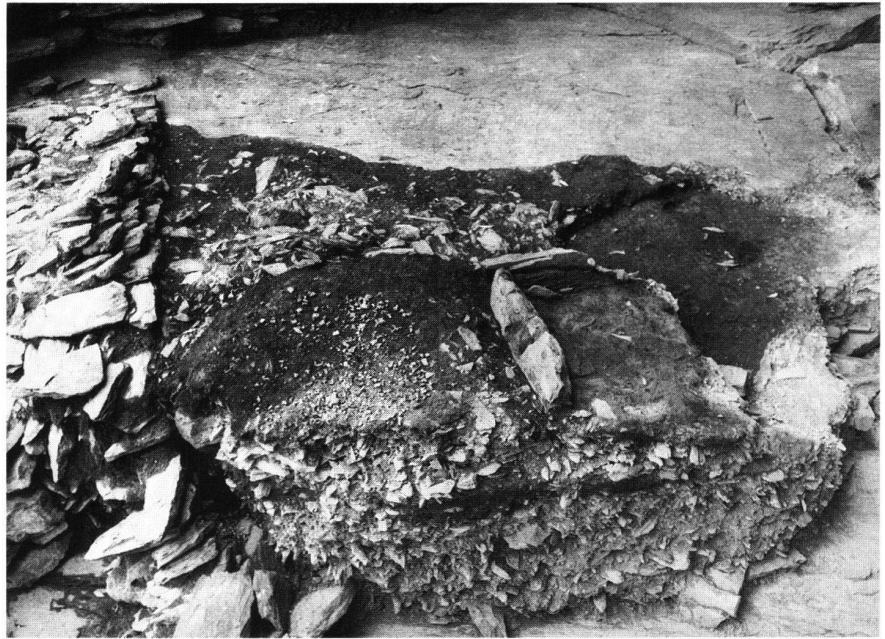
Marmorera, Burg Marmels. Tortrakt, jüngeres Benutzungsniveau. Reste einer Feuerstelle mit daneben liegender Schlackendeponie von Norden. (Archäologischer Dienst Graubünden)

Die Schichtabfolge des 1987 ausgegrabenen Raumes zeigte Gehflächen von zwei Benutzungsphasen auf. Zahlreiche Schlackenfunde, stellenweise sogar zu kleinen Deponien angehäuft, machen deutlich, dass in diesem Raum Metalle (Kupfer, Eisen) verarbeitet oder geschmolzen wurden. Dicht neben einer Deponie von Schmiedeschlacken der zweiten Benutzungsphase befand sich eine Feuerstelle.

Vielleicht handelt es sich dabei um Reste eines einfachen Ofens. Die Feuerstelle war mit länglichen Steinen in rechteckiger Form eingefasst; der Boden war mit Platten ausgelegt.
