# Brunnen SZ

## Untersuchungen an den Pfahlreihen im Vierwaldstättersee, 1996

von Jakob Obrecht

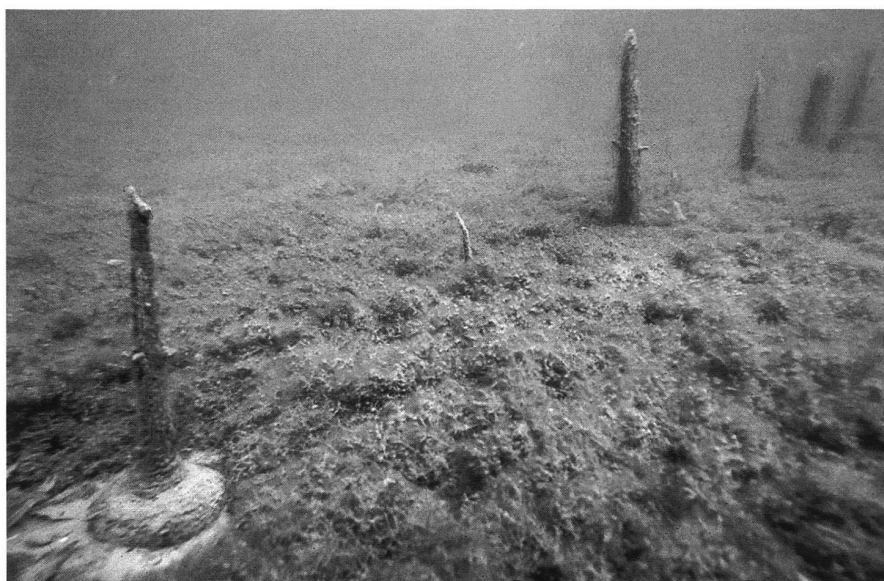
6: Von den Tauchern mit einem Wasserstrahl freigespülter, zum Absägen vorbereiteter Pfahlstumpf. «Fischzucht», äussere Pfahlreihe.

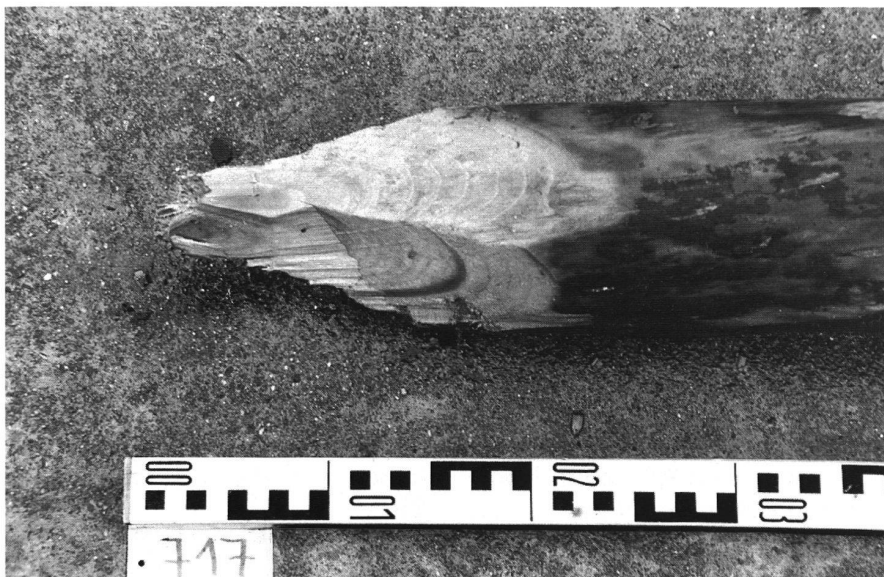
11: Pfahl Nr. 717, äussere Pfahlreihe «Waldstätterhof». Länge der Spitze 20 cm. Die Spitze wurde mit wenigen Beilhieben grob zugerichtet.

Insgesamt bargen die Taucher dort elf Pfähle (Abb. 9 bis 12). An jedem von ihnen ist die Wirkung der jahrhundertelangen Erosion gut abzulesen. Nur in dem im Boden steckenden Teil sind die Pfähle in ihrem vollen Querschnitt erhalten geblieben<sup>21</sup>. Über dem Seegrund sind sie alle zu dünnen, unterschiedlich langen Spitzen erodiert.

Die Zerstörung der Pfähle hat mindestens zwei Ursachen: Einerseits das Faulen im Bereich der stetig wechselnden Wasserlinie und andererseits der kontinuierliche Abrieb, durch die vom Wellenschlag aufgewirbelten Sandkörner. Die Spitzen der einzelnen Pfähle waren unterschiedlich bearbeitet. Ein dünneres Exemplar (vgl. Abb. 11) ist nur grob mit dem Beil zugerichtet, während die dickeren Hölzer sauber, mit langen, gleichmässigen Schnitten zugespitzt sind (vgl. Abb. 9, 10, 12). Es ist nicht klar, ob beim Zurichten mit dem Ziehmesser oder gar mit der Säge gearbeitet worden ist.

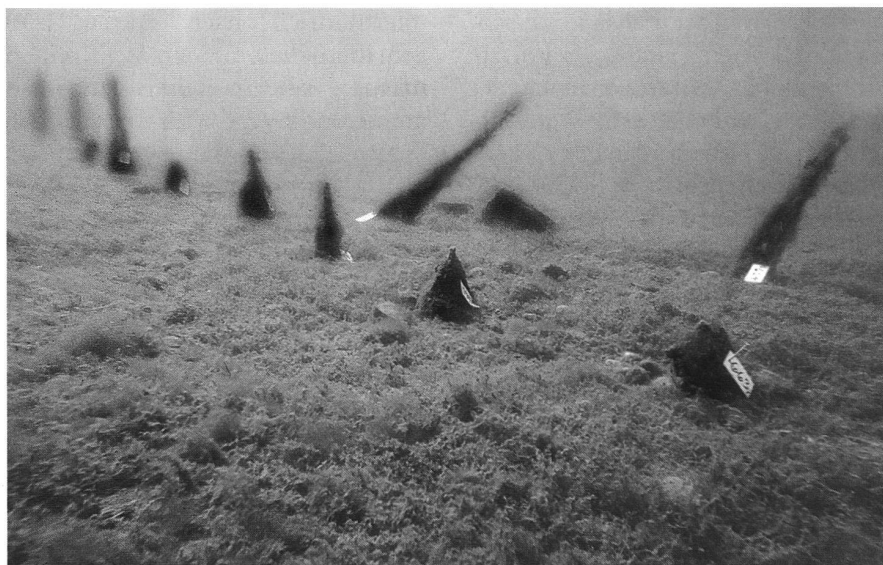
13: Ausschnitt aus der äusseren Palisade vor dem Waldstätterhof. Knapp vor der Pfahlreihe ragen zwei Pfähle in einem Winkel von 45° aus dem Boden.
