**Artikel:** Handwerkspuren am Mauerwerk von Burgen und Burgruinen

# Handwerkerspuren am Mauerwerk von Burgen und Burgruinen

von Jakob Obrecht

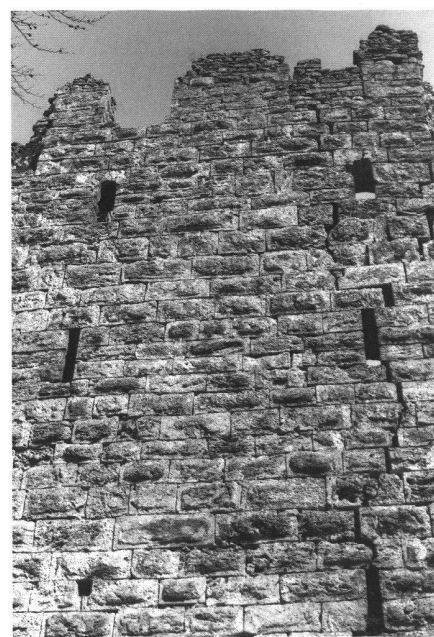
1: Alberswil LU, Kastelen. Westseite. Quadermauerwerk aus leicht bearbeitbarem Tuffstein.

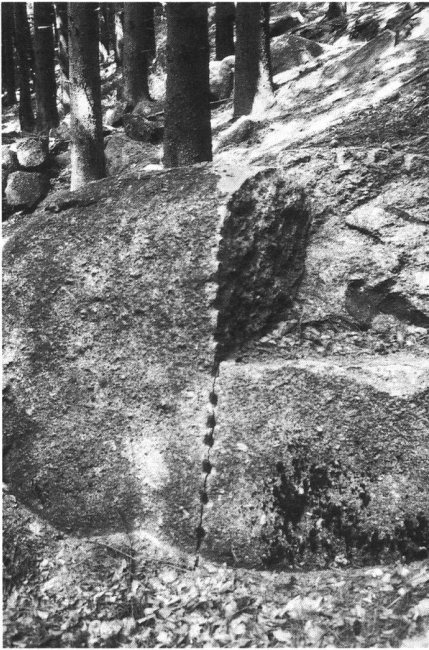
3: Bergalingen D. Ein mit Hilfe von regelmässig eingehauenen Löchern und darin eingesetzten Keilen teilweise gesprengter Stein.

Fällen dienten die auszuhaudenden Burggräben vielfach gleichzeitig als Steinbruch. Abgetreppte Grabensohlen und Hauspuren im Gestein der Grabenflanken – meistens vom Zweispitz (Abb. 2)<sup>3</sup> – zeugen vom Abbau von Bausteinen. In einigen seltenen Fällen sind sogar noch die in den Fels gehauenen Löcher zum Einsetzen der hölzernen oder eisernen Sprengkeile zu sehen (Abb. 3).

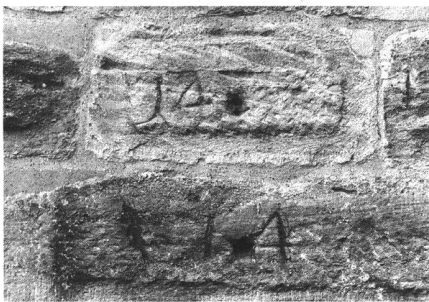
4: Basel, Pfalzmauer. Steinmetzzeichen.

Speziell geformte Steine und hervorgehobene Bauteile, wie z.B. Gewände und Eckverbände, sind oft mit «Steinmetzzeichen» markiert (Abb. 4). Im Gegensatz zu den Einschnittzeichen der Zimmerleute sind die Steinmetzzeichen nur in seltenen Fällen Montagehilfen, und auch nicht aus reiner Freude am Werk in die Steine gehauen. In erster Linie dienten sie dazu, den Akkord eines Steinhauers oder einer Steinhauergruppe festzulegen.<sup>4</sup>

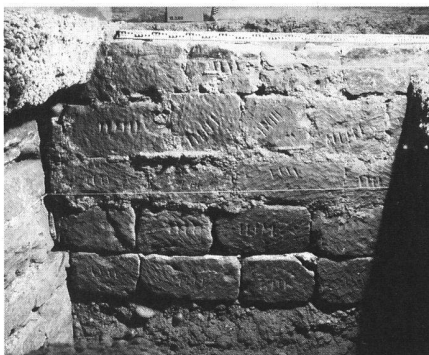
5: Burgdorf BE, Kornhaus. Schichthöhenzeichen.

Einen Hinweis auf sozusagen industriell gefertigte Mauersteine geben die im Raume Bern<sup>5</sup>/Freiburg im Üechtland und auch im Elsass an Quadermauerwerk zu findenden Schichthöhenzeichen. Diese eingehauenen Marken sind keine eigentlichen Steinmetzzeichen, sondern die Kennzeichnung vorgefertigter Bausteine gleicher Höhe (Abb. 5). Auf diese Art wurde das Quadermauerwerk sozusagen standardisiert und dadurch ein rationelleres und schnelleres Bauen möglich. Das Steinmaterial für ganze Mauerfluchten, inkl. Tür- und Fenstergewänden, konnte dank dieser Methode vorgängig in den benötigten Mengen und Dimensionen im Steinbruch vorgefertigt und anschliessend auf der Baustelle versetzt werden. Zeitraubende Zurichtarbeiten und das Einpassen einzelner Steine durch die Maurer reduzierten sich auf ein Minimum.

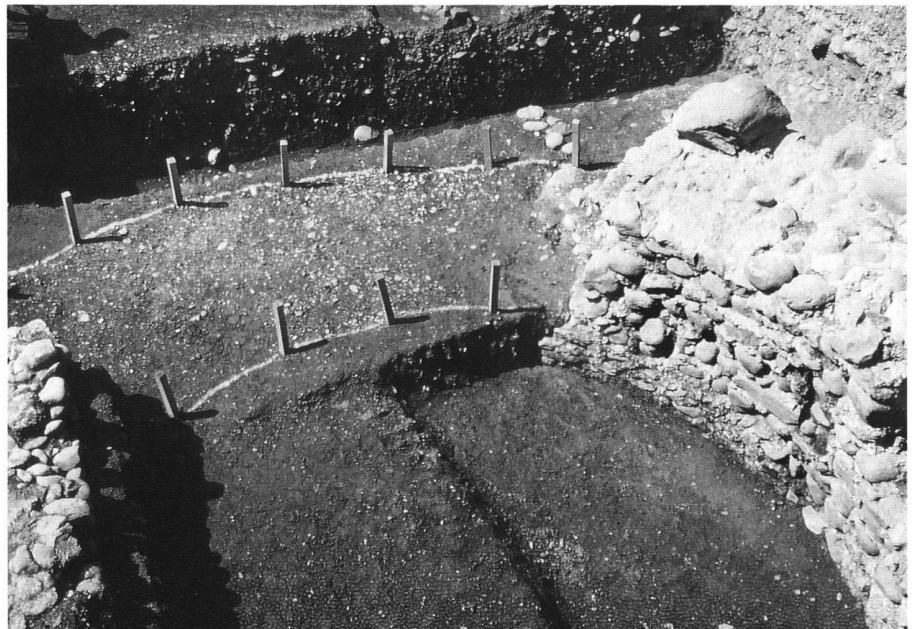
11: Bümpliz BE, Altes Schloss. Mit Latten markierte Pfostenlöcher der Pfähle, mit denen der Grundriss des Rundturmes vor dem Baubeginn abgesteckt worden ist.

Nach der Vorbereitung des Baugrundes wurde der Grundriss des geplanten Baus festgelegt und abgesteckt. Wie heute noch üblich, wurden dafür auch damals Pflöcke und Schnüre verwendet. Diese, aus Holz und Pflanzenfasern bestehenden Hilfsmittel, sind längst im Boden verrottet, doch lassen sie sich unter besonders günstigen Umständen noch archäologisch nachweisen – die Pflöcke in Form von Pfostenlöchern entlang der Ränder der Fundamentgruben oder als Abdrücke in den untersten gemörtelten Fundamentlagen. Von den von Pflöck zu Pflöck gespannten Schnüren ist heute nichts mehr zu sehen, doch ist aus arbeitstechnischen Überlegungen davon auszugehen, dass Mauerfluchten auch im Mittelalter mit der Richtschnur festgelegt worden sind (Abb. 11).

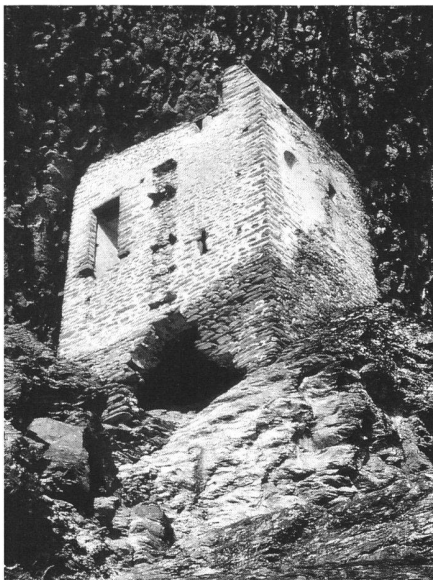
13: Marmorera GR, Ruine Marmels. Gut sichtbare Anschlusssteine in der Südmauer der ehemaligen Burgkapelle.

Anschlusssteine sind vorkragende Verbindungssteine (Abb. 13), die in einem im voraus festgelegten senkrechten Mauerstreifen vorsorglich eingebaut werden. Sie garantieren einen gut verzahnten Anschluss einer, nach dem Bauplan erst später zu errichtenden, stumpf anstossenden Mauer oder ermöglichen es, einen geschlossenen Baukörper in Etappen zu bauen, ohne dass dabei eine statische Beeinträchtigung des Bauwerks durch lange Stossfugen auftritt. Dieses Vorgehen wurde nicht nur bei der bewussten Gliederung eines Baus in einzelne Bauetappen angewandt, sondern auch in Fällen, bei denen das gleichzeitige Aufziehen einer abzweigenden Mauer den Bauablauf schwerwiegend gestört hätte, aus statischen Gründen eine kraftschlüssige Verbindung aber zwingend erforderlich war.

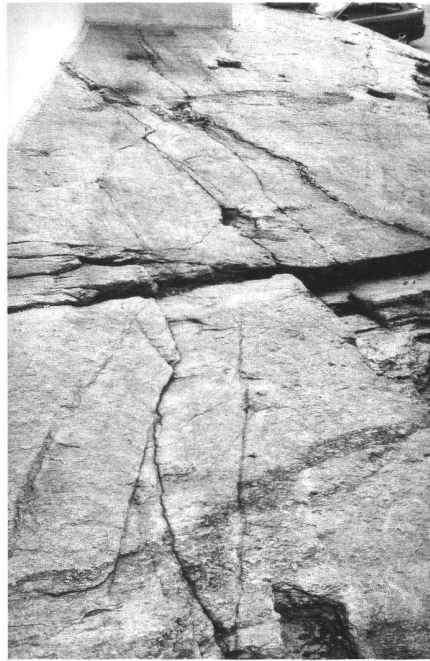
16: Flond GR, Kirche. In den anstehenden Fels gebauene Löcher zur sicheren Verankerung der senkrechten Stangen des Aussengerüsts.

Der Bau eines mit einem Geländer gesicherten fliegenden Gerüsts ist ein kompliziertes Unterfangen und deshalb für das Mittelalter nur in besonderen Fällen anzunehmen. Hingegen bietet es überhaupt kein Problem, ein mit senkrechten Stangen abgestütztes Gerüst mit einem umlaufenden Geländer zu sichern. Die senkrechten Stangen des Gerüsts hinterlassen ihre Abdrücke in einigem Abstand zur Mauer im Boden. Meistens wurden sie in ausgehobene Löcher gestellt und darin mit Keilsteinen<sup>19</sup> verankert. Auf felsigem Untergrund wurde das Abrutschen der Stangen manchmal durch ausgehauene Vertiefungen verhindert (Abb. 16).

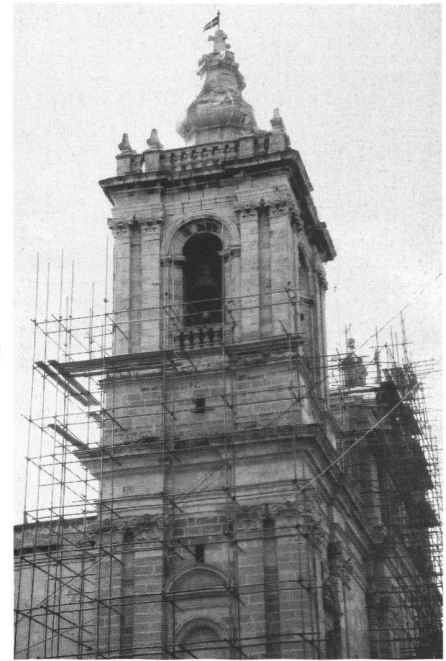
18: Vittoriosa (Birgu), Malta. Mit Stahlbrettern eingestützter Kirchturm. Wie im Mittelalter üblich, sind nur die zur Ausführung der laufenden Arbeiten benötigten Gerüstläufe mit Brettern belegt.

Beim Verputzen der Mauern wurde diese Arbeit wohl gestaffelt, dem Verputzvorgang folgend ausgeführt, denn aus Mangel an teuren Brettern waren nur diejenigen Gerüstebenen mit Brettern belegt, auf denen gerade gearbeitet wurde (Abb. 18).

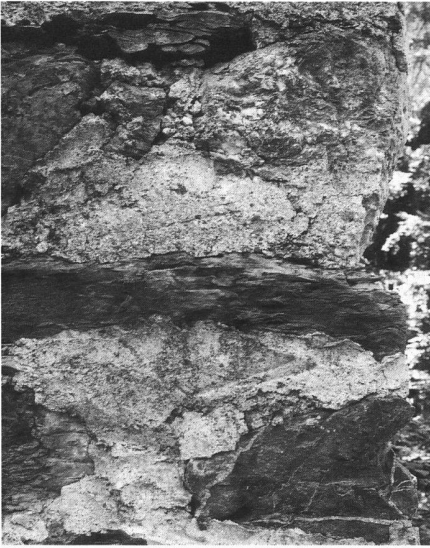
20: Malans GR, Ruine Klingenborn. Glattgestrichener Verputz im Bereich des Eckverbandes des Turmes. Unterhalb der Bildmitte ist der Abdruck einer Spitzkelle zu erkennen.

zwischen dem Verputzen – dem Auftragen einer Mörtelschicht mit Hilfe von Kelle und Reibbrett und dem Glattstreichen des hervorquellenden Fugenmörtels (Abb. 20).

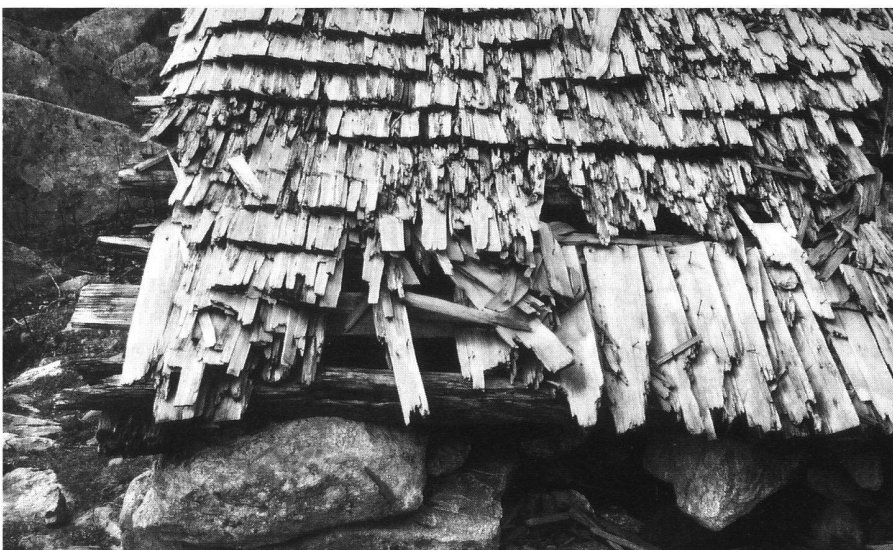
22: Meien UR. Genageltes Schindeldach einer Alpbütte am Sustenpass.

Dacheindeckungen aus organischem Material hinterlassen kaum archäologisch fassbare Spuren. Rückstände davon bleiben nur in seltenen Fällen, d.h. unter Wasser oder in ausgeprägten Brandschichten, erhalten. Die ebenfalls vergänglichen Schindeldächer waren entweder mit Steinen beschwert oder genagelt (Abb. 22).

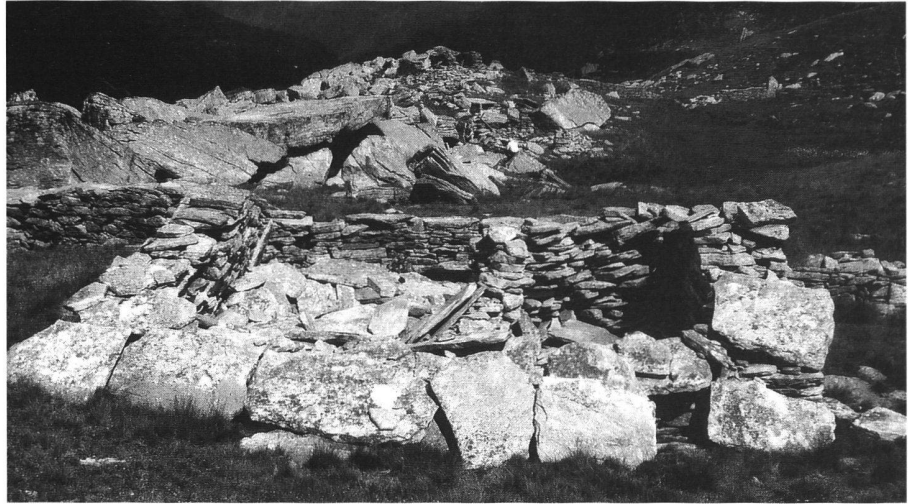
24: Vals GR, Blachtenalp. Eingestürztes Steinplattendach eines ehemaligen Alpwirtschaftsgebäudes.

Ganz anders verhält es sich mit Dacheindeckungen aus Gneis, Schiefer und gebrannten Ziegeln. Diese hinterlassen – selbst nach einem geordneten Abbruch eines Gebäudes – eindeutige Spuren, entweder in Form unzähliger Ziegelbruchstücke oder grosser flacher Steinplatten (Abb. 24).
