**Artikel:** Werdenberg

# Werdenberg

von Peter Albertin

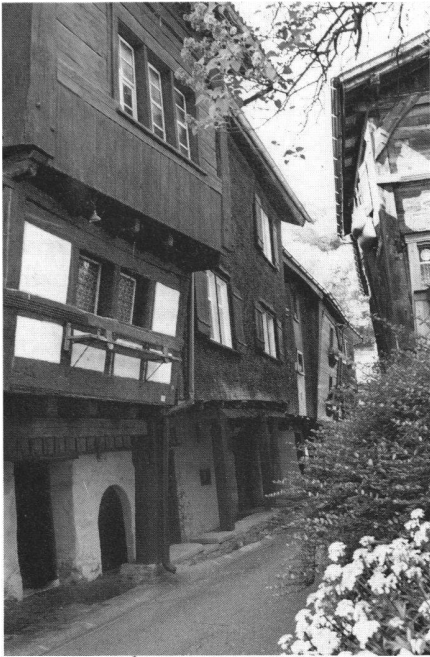
3: Blick von Norden in die «Untere Stadtgasse»; von links krägt Haus Nr. 7 in den Gassenraum.

stattgefunden – woraus sich wiederum das eigenartige, auskragende Überwachsen des engen Gassenraumes im Hinterstädtli erklären würde (Abb. 3). Es scheint, hier in Werdenberg – dies im Gegensatz zu anderen Städten – wären die Bauten von der Stadtmauer her gegen die Gasse gewachsen, und nicht von der Gasse gegen die ursprünglich freistehende Stadtmauer. Dies veranlasst zur Frage, ob es sich bei Werdenberg um eine Stadt im gemeinen Sinn, oder eher um eine grosse Burganlage mit Einbezug von Wohnraum für Bedienstete handelt.

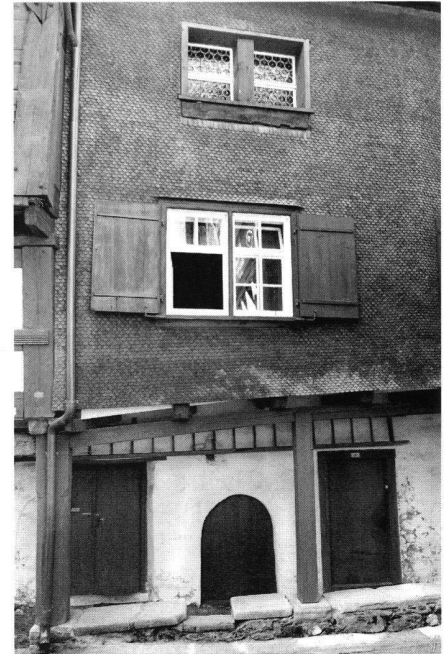
4: Die gassenseitige Fassade der Häuser Nr. 7 links und Nr. 8 rechts zeigt eine architektonisch klar erkennbare Hofstättengrenze. Doch der Angensehein trägt: die drei Türen im Erdgeschoss bedeuten von links nach rechts: Haustür zu Nr. 7, gemeinsamer rundbogiger Kellerzugang zu Nr. 7 und 8, Haustür zu Nr. 8; die Kammer im 1. Obergeschoss gebürt zu Nr. 8, jene im 2. Obergeschoss (mit den Butzenfenstern) zu Nr. 7; der Eckständer links zeigt oben eine Blattsasse zu einem nach rechts weisenden Kopfband, das heisst, der Fassadenteil von Nr. 8 war ursprünglich einbeitlich mit Nr. 7 abgebunden und kräfte ebenso vor, die heutige Flucht stellt eine spätere Rückversetzung dar.

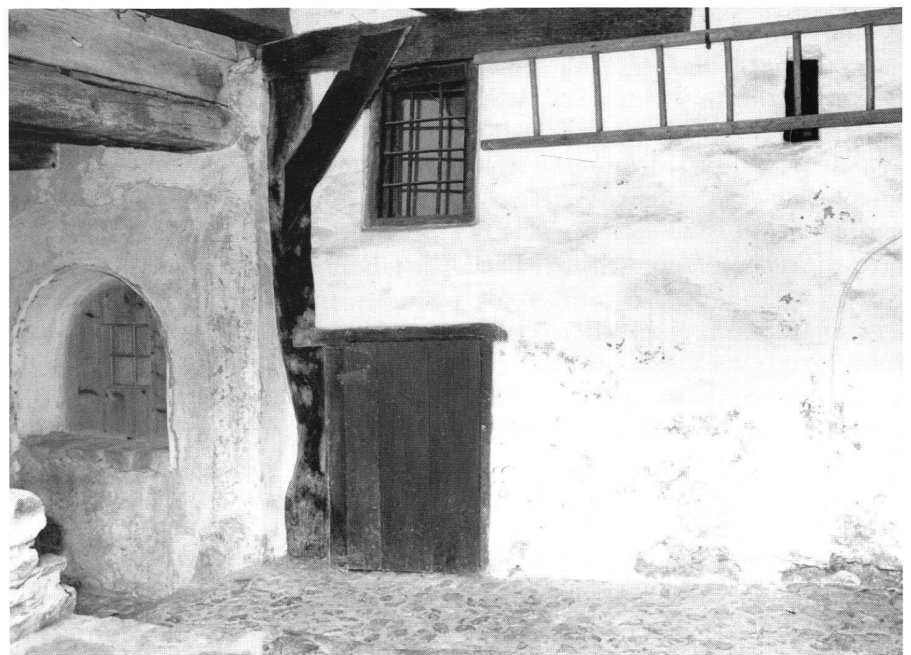
5: Gassenseitiges Fassadendetail des Erdgeschosses von Haus Nr. 7: Reste einer Bohlenständer-Konstruktion der Zeit vor/um 1370 mit späterer Ausmauerung, rechts der einstige Rundbogeneingang im Putz eingeritzt und darüber eine frühe Luzide. Das Laubengebälk ist mit 1370 dendrodatiert.

Eine nachfolgende Mauerwerksgeneration entstammt baulicher Erneuerungen nach Brandschäden und betrifft wiederum Partien der Stadtmauer, Kellereinbauten und stadtmauerseitige Räume im Erdgeschossbereich, so in Haus Nr. 5/6 um 1308 d, in Haus Nr. 8 vor/um 1370 d und Bereiche der Häuser 14 bis 16 um 1375 d. Diese «zweite» Mauerwerksgeneration erscheint zwar ebenfalls sorgfältig gefügt, es fehlen aber die lagige Schichtung und die Auswahl von einheitlichem Steinmaterial. Später erfasste die Versteinerung der Bauten die ursprünglich in Holz errichteten gasseitigen Räume der Erdgeschosses und endete im 17. Jahrhundert mit der Ausmauerung von Arkaden der bislang hölzernen Laubengänge (Häuser Nr. 4 und 24/25). Frühe Türen sind mit Rundbogen ausgebildet, frühe Fensterchen als hochrechteckige schmale Luziden (Abb. 5).

gen (Abb. 5 am Ständer oben links). Die in der Hausmitte angeordnete Küche im 1. Obergeschoss dürfte ursprünglich und bis in die frühe Neuzeit bis zum First offen gestanden haben. Eigenartigerweise ist neben der Stube und gleich darüber im 2. Obergeschoss ein Gang mit Spuren eines vom 1. Obergeschoss bis ins Dachgeschoss führenden Treppenlaufes abgetrennt [- möglicherweise ursprünglich gemeinsam mit Haus Nr. 7?]. Auch die Zimmerung des Ständerbaues weist kaum bekannte Eigenheiten auf. So zeigt der südliche Eckständer in der Stube im 1. Obergeschoss wie auch in der darüberliegenden grossen Kammer je eine breite Zierschräge mit ausgestemmter Nische (Abb. 12 und 13). Ob letztere als Lichtnischen oder gar als sogenannte «Herrgottswinkel», also eine Art Hausaltar dienten, bleibt offen. Wenn auch da und dort in Werdenberg die Zeit Kopf zu stehen scheint, in Haus Nr. 8 wurde kurzerhand die Stubendecke an die Wand gestellt. In den Kammern des 2. Obergeschosses sind – wohl seit eingreifenden Umbaumaassnahmen Mitte des 19. Jahrhunderts – Teile der Stubendecke von 1409 d als Wandausfachungen zweitverwendet (Abb. 11). Bei dieser seitlich angewölbten, mit Rosetten und Herzblattmotiven dekorierten Bohlenbalkendecke gotischer Art handelt es sich um eine der frühest

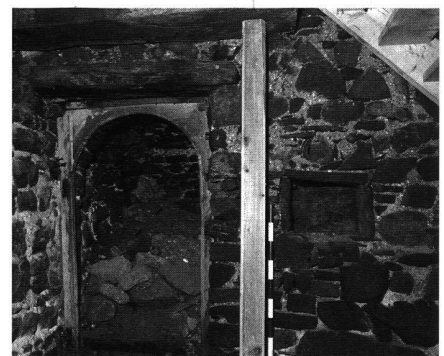
8: Haus Nr. 5/6: Kellertrennwand von um 1265 mit Rundbogentür, Wandnische und darüber einem eingemauerten Kochtopf; links die Stadtmauer.

Bereits um 1265 d entstand hier an der Stadtmauer ein zweiräumig unterkellertes Haus. Die Kellermauern stossen gegen die relativchronologisch ältere Stadtmauer, die beiden Kellerräume sind mittels Rundbogentür verbunden, der entsprechende Türsturz datiert dendrochronologisch mit um 1265. In die Kellertrennwand sind zwei Kochtöpfe mit leicht nach oben gerichteten Mündungen eingemauert (Abb. 8). Solche Befunde sind aus mehreren Werdenberger Kellern

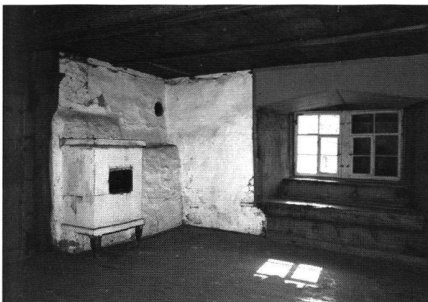
19: Haus Nr. 16: Turmstube von 1610 d mit Ofen und gotischer Fensternische.

der Stube und der Kammer aus jener Bauzeit (Abb. 18 bis 20). Im Gegensatz zu anderweitigen Befunden und Meinungen ist hier der Wohnturm jedoch ursprünglich nicht freigestanden, sondern war von Anbeginn mit einem pultdachüberdeckten Bohlenständerbau gepaart. Letzterer enthielt Ökonomieraum, eine eigene Wohnung und die Erschliessung des Wohnturmes mittels Treppenstiege (Abb. 17). Mit Aufschwung der Stickerei-Heimindustrie wurde dem Anbau um 1880 ein Sticklokal in gezinkter Blockbautechnik unterschoben und mit einer Stickmaschine bestückt. Die Turmwohnung erhielt einen hölzernen Aborterker vorgehängt und die Dachflächen wurden über die bisherige Schindeleindeckung mit Ziegeln belegt.

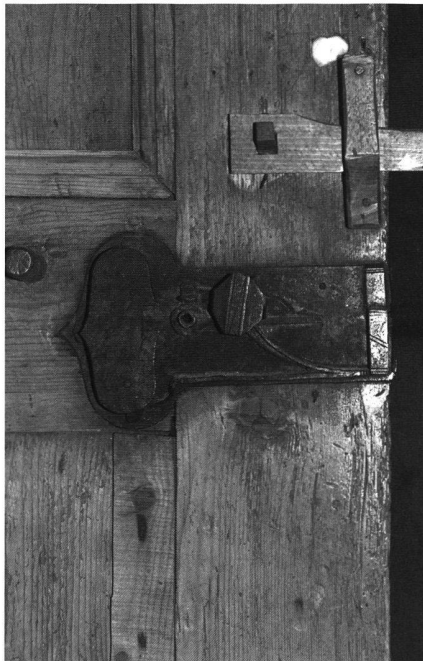
20: Haus Nr. 16: Turmkammer, Türschloss, wohl von 1610.

1610 d: Erneuerung des Turmaufbaues mit auskragendem Holzgaden, Errichtung des heutigen Dachstuhles für Legschindeldeckung. Einrichten einer Turmwohnung im 2. und 3. Obergeschoss mit gotischem Innenausbau; lichte Weite der Stubentür  $73 \times 155$  Zentimeter, der Kammertür  $82 \times 146$  Zentimeter.
