Zeitschrift: **Mittelalter : Zeitschrift des Schweizerischen Burgenvereins =
Moyen Age : revue de l'Association Suisse Châteaux Forts =
Medioevo : rivista dell'Associazione Svizzera dei Castelli = Temp
medieval : rivista da l'Associazion Svizra da Chastels**

Ruinenpflege im Kanton Aargau – ein Rückblick

von Elisabeth Bleuer

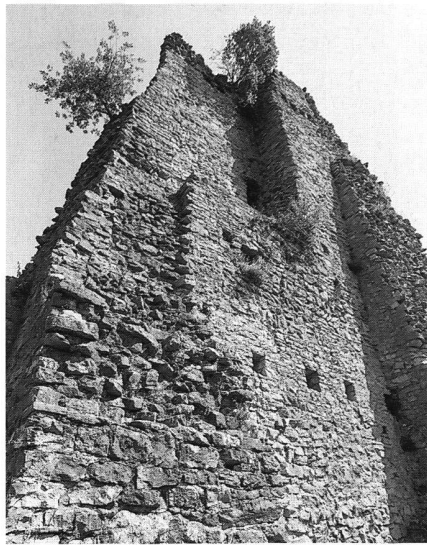
Die attraktivste Ruine im Kanton Aargau ist zweifellos die Ruine Schenkenberg. In den 70er Jahren wurden die Mauern konserviert. Nach ca. 30 Jahren wäre nun eine Nachkonservierung dringend notwendig. Leider ist es bis heute nicht gelungen, die nötigen Mittel aufzutreiben, um die Mauern dieser

1: Thalheim, Ruine Schenkenberg. Sie wartet seit 30 Jahren auf eine nächste Sanierungsetappe.

eindrücklichen Anlage zu sanieren (Abb. 1–2).

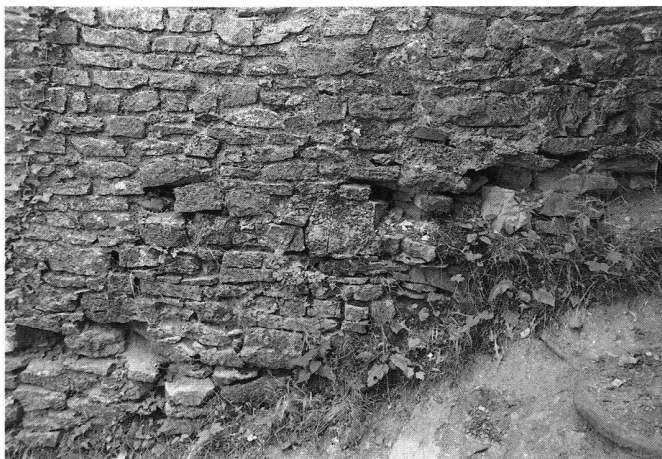
2: Thalheim, Ruine Schenkenberg. Schadensbild im Fundamentbereich.

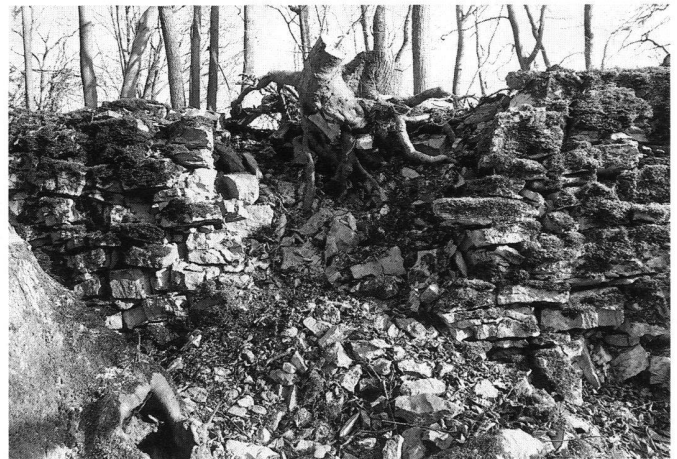
3: Densbüren, Ruine Urgiz (1996). In der Trockenmauer des Burggrabens sind an mehreren Stellen über die Jahre grosse Schäden entstanden.

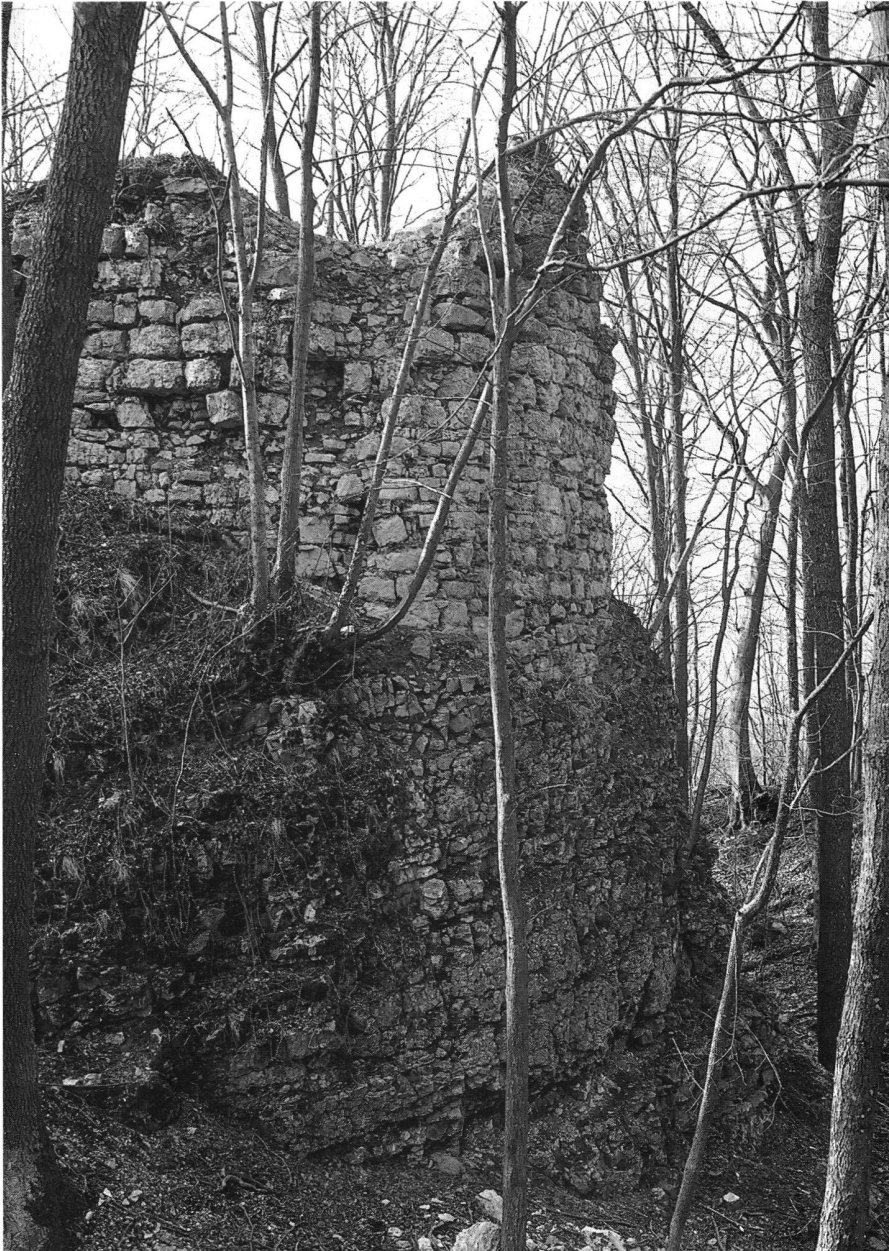
4: Densbüren, Ruine Urgiz (1982). Der Mauermantel des Rundturms ist noch weitgehend erhalten.

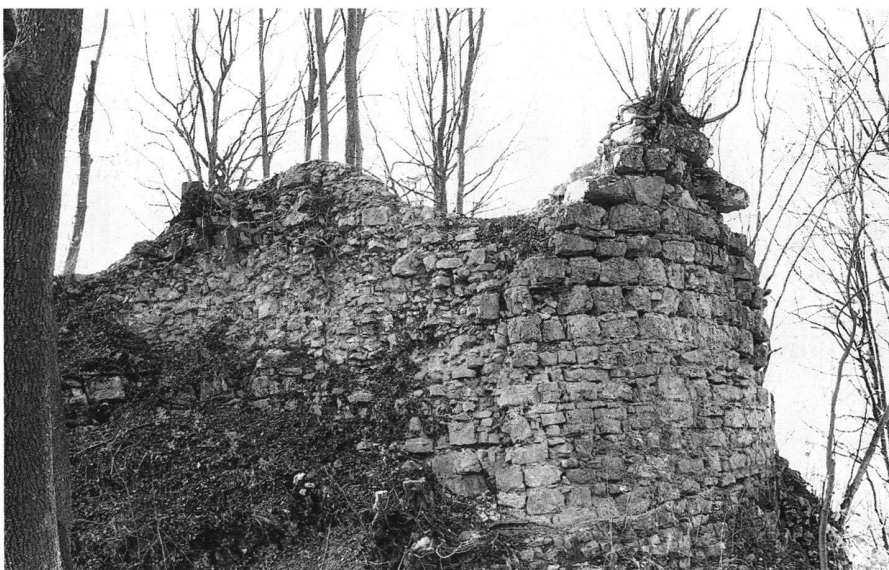
5: Densbüren, Ruine Urgiz (1996). Der Mauermantel des Rundturms ist teilweise in den Graben gestürzt.

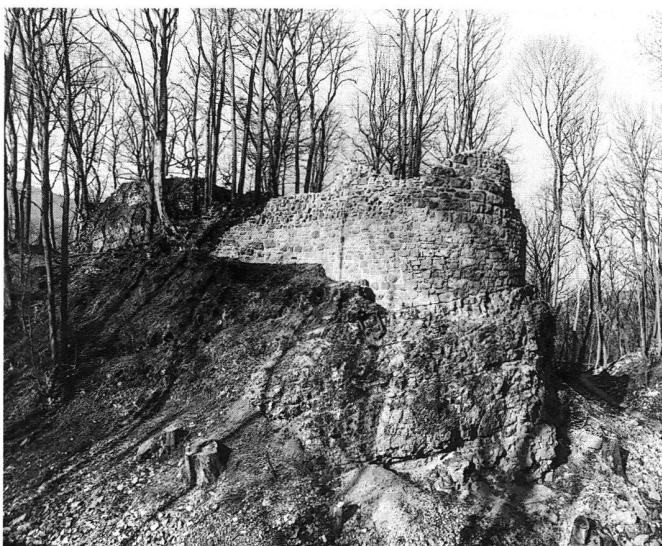
6: Densbüren, Ruine Urgiz (1997). Der Rundturm ist konserviert.

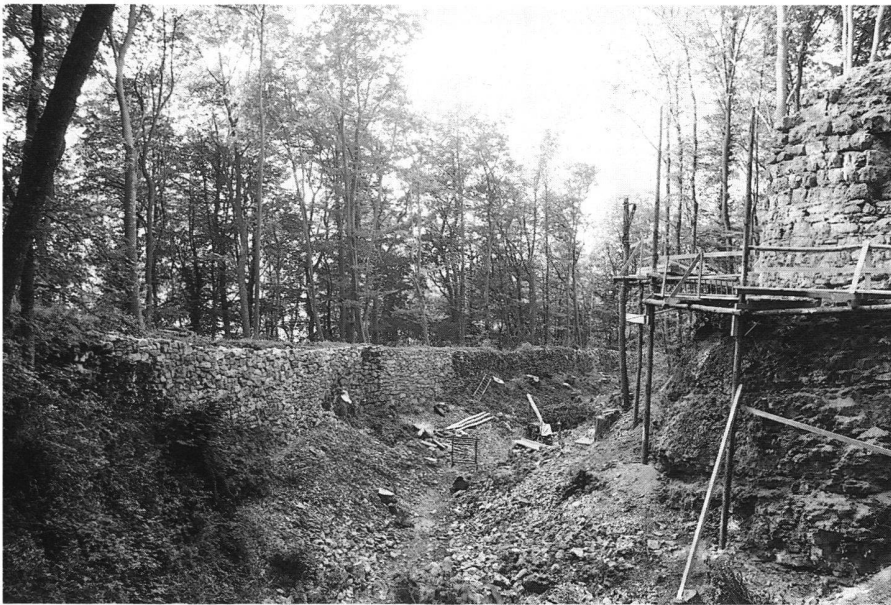
9: Densbüren, Ruine Urgiz (1997). Blick an den eingerüsteten Fels mit dem Rundturm.

uns der Felsen, auf dem die Burg Urgiz gebaut worden ist, in einem kritischen Zustand zu sein (Abb. 9). Ein geologisches Gutachten konnte uns beruhigen, die Lage sah gefährlicher aus als sie in Wirklichkeit ist. Eine Abklärung lohnt sich vor allem, damit nicht eine teure Sanierung nachher im Burggraben landet.

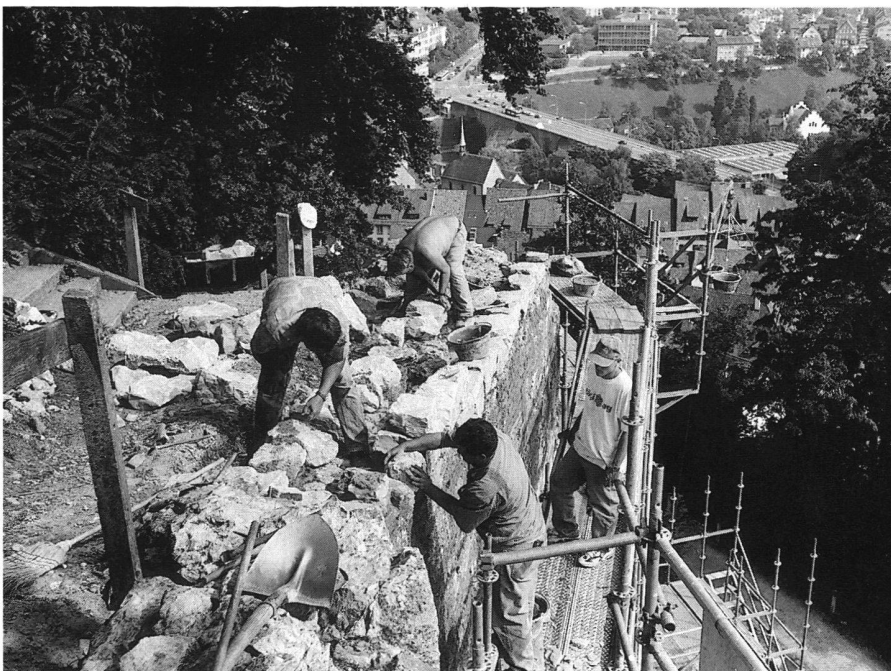
10: Baden, Ruine Stein (1998). Handwerker an der Arbeit.

liche Turm der Ruine Stein in Baden von Ferne betrachtet in gutem Zustand. Die Abklärungen vom Gerüst aus zeigten jedoch empfindliche Schäden; der Turm hätte nicht mehr lange gehalten. Er war innen faul und konnte nur noch durch ein kompliziertes Armierungssystem gerettet werden (Abb. 10–11).

Burgen und Schlösser können ein Gebiet kulturell aufwerten. Die Stadt Baden z.B. hat erkannt, dass die Ruine Stein, ein weithin sichtbares Wahrzeichen der Stadt ist. 1997 wurden in einer ersten Etappe die am meisten gefährdeten Stellen, vor allem der mittelalterliche Turm konserviert. Mauerrisse wurden repariert und z.T. die Mauerkrone etwas aufgemauert. Für die Besucher der Anlage wurde damit eine Brüstung geschaffen und die Anlage als Ganzes wurde verständlicher. Es mussten sehr viele Sträucher und Bäume abgeholzt und die Mauern von Pflanzen befreit werden, was aber ebenfalls zur Folge hatte, dass die Anlage nun besser in Szene gesetzt ist. Nach der Sanierung und Umnutzung gewisser Gebäudeteile ist auch Schloss Habsburg für Einheimische und Fremde für einen Besuch attraktiver geworden. Der Bergfried wurde für die Besucher erschlossen und konnte aus dem Restaurantbetrieb herausgelöst werden. Die Kantonsarchäologie zeigt in diesen Räumen des Schlosses eine kleine Ausstellung, die das Informationsbedürfnis der Besucher und Besucherinnen berücksichtigt. Der durch die Ausgrabungen im Hof wieder entdeckte Sodbrunnen erfreut als neue Sehenswürdigkeit die zahlreichen Besucher und Besucherinnen. Auch wurde die Beschriftung der gesamten Anlage verbessert.

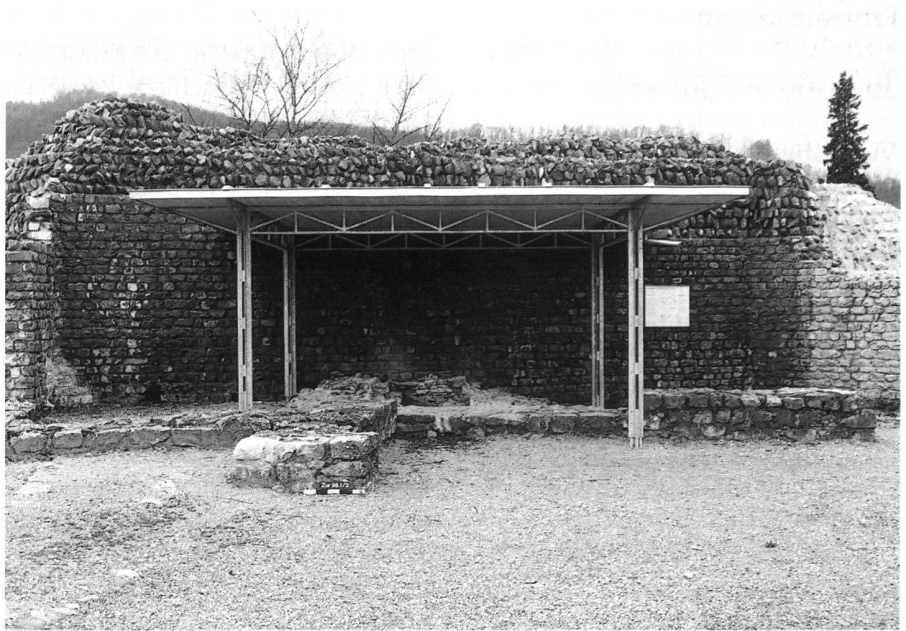
Der natürliche Zerfall der ausgegrabenen Mauern kann am besten durch den Bau eines Schutzdaches verlangsamt werden. Bei Burgen kann dieser Weg wohl kaum je gewählt werden, weil die einzelnen Gebäude der Burganlagen meistens über ein zu grosses Areal verteilt sind, auch sind Schutzdächer der Burgenromantik kaum förderlich. Schutzdächer und Schutzbauten beeinträchtigen in jedem Fall das Objekt. Es gibt nur wenige Beispiele von gelungenen Schutzbauten: Für archäologische Objekte geeignet sind einfache Dächer, die noch eine natürliche Umgebungstemperatur ermöglichen. Anlässlich der Sanierung der römischen Kastellmauer in Zurzach wurde ein Schutzdach über das frühchristliche Taufbecken erstellt, eine Realisierung³, die auch ästhetisch einigermaßen befriedigt (Abb. 12).

12: Spätromisches Kastell Zurzach (1997). Schutzdach über dem frühchristlichen Taufbecken.
