**Artikel:** Mittelalterliche Wehrbauten im Wallis : Nutzung und touristische Erschliessung

# Mittelalterliche Wehrbauten im Wallis – Nutzung und touristische Erschliessung

von Renaud Bucher

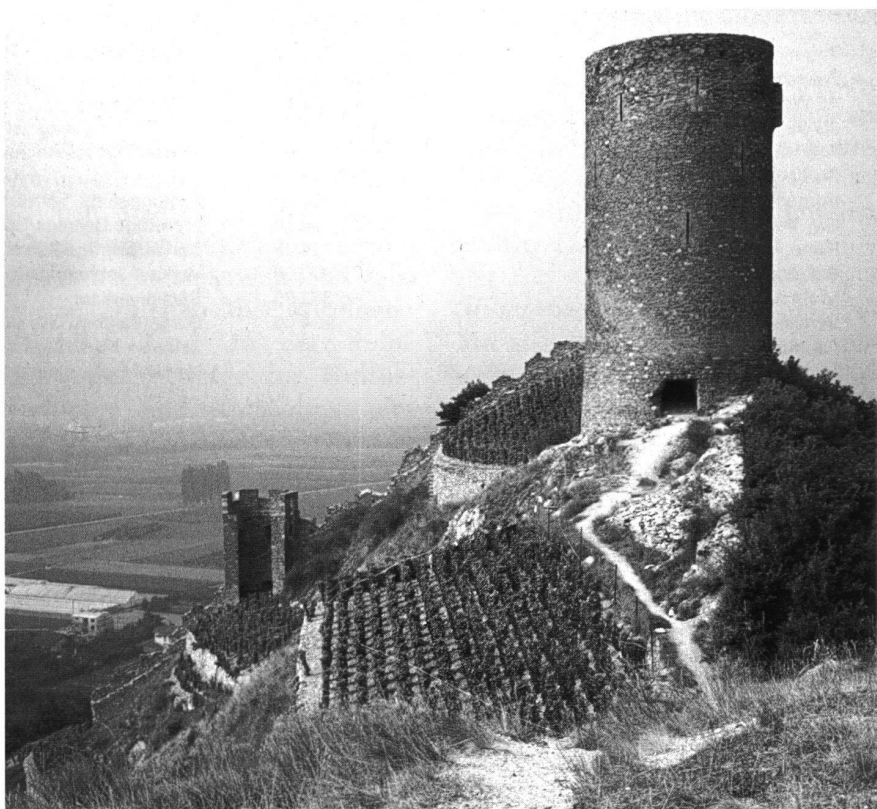
1: Saillon, Tour de Bayart, 1260/61. Ansicht von Osten.

Dank seiner bewegten Topographie bot das Land am Rotten seit jeher günstige Voraussetzungen zur Anlage von Festungen und Burgen. Noch heute bilden die trutzigen Wehrbauten faszinierende Anziehungspunkte in der Walliser Kulturlandschaft (Abb. 1). Während der Machtkämpfe, die den Lauf der Walliser Geschichte im Hoch- und Spätmittelalter prägten, fiel den Wehrbauten naturgemäss eine Schlüsselrolle zu. Als lebenswichtige Operationsbasen im Kampf um die Landesherrschaft werden die Burgen in dominierender Lage an strategisch wichtigen Punkten errichtet. Im Unterschied zu den Fluchtburgen, deren Ringmauern der Bevölkerung bei Bedrohung vorübergehend Schutz boten, scheinen die eigentlichen befestigten Burgen seit dem 12. Jahrhundert als Dauerwohnsitz gedient zu haben.

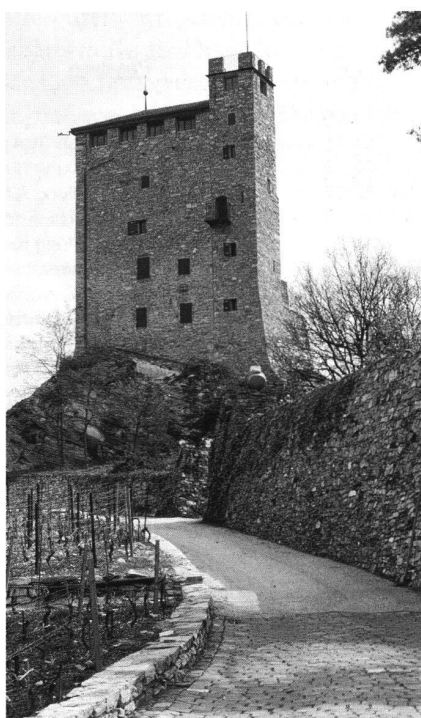
2: Sierre, Tour de Goubing, wohl 13. Jahrhundert. Ansicht von Westen.

die Turmburgen zu erwähnen, die dem Amtsadels und dem ländlichen Kleinadel als dauernder Amts- und Wohnsitz dienten (Abb. 2). Dank ihrer Nähe zu den Siedlungen sind viele dieser Wohntürme über die Jahrhunderte bewohnt worden und dadurch erhalten geblieben.

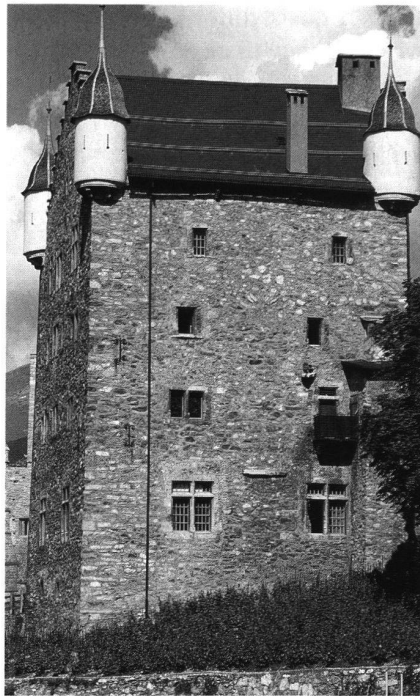
4: Leuk-Stadt, ehemaliger Turm der Viztume, 1541–43 zum Rathaus umgebaut.

In *Leuk* wurde der um 1415 eingestürzte ehemalige Turm des Viztums auf Geheiss der Bürger 1541–1543 zum Rathaus umgebaut (Abb. 4). Dabei blieben die Aussenmauern – bis auf die Nordfront, die das neue Treppenhaus aufnahm – erhalten.

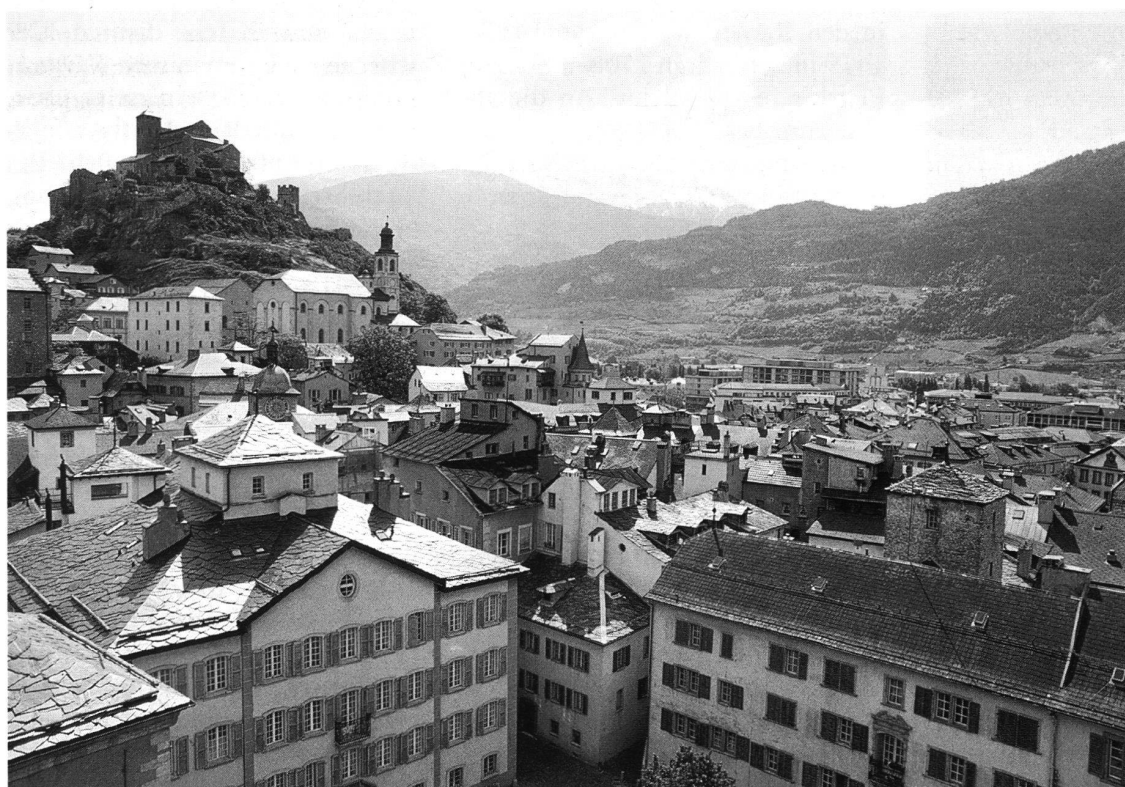
6: Blick vom Zinnenkranz des Kathedralturms auf die Kirchenburg Valeria.

Wie in vielen anderen Bereichen gilt es auch im Kulturtourismus, das richtige Gleichgewicht zu finden in Umgang und Nutzung der uns anvertrauten Zeugen des baulichen Erbes. Leichter gesagt als getan gegenüber dem fordernden Konsumenten gewisser Touristikkreise! Mit schöner Regelmäßigkeit werden Stimmen laut, die fluktuierenden Touristenströme durch besonders reizvolle Angebote anschwellen zu lassen. Eines dieser Angebote betrifft etwa die seit 1987 in Restaurierung befindliche *Kirchenburg Valeria* in Sitten (Abb. 6). Der nicht mehr ganz so taufrische Vorschlag – wir haben es mittlerweile mit der dritten Auflage zu

tun – besteht darin, das am Südfuss des Burghügels neben den freigelegten Überresten der frühmittelalterlichen Coemeterialkirche kürzlich realisierte Autoparking durch einen Aufzug mit dem Südwestturm der Ringmauer der Kirchenburg zu verbinden – Castelgrande lässt grüssen! Eine in den kühlen Fels gehauene Mittelstation würde durch einen Horizontalstollen auf die in die Senke zwischen Valeria und Tourbillon mündende Rue des Châteaux führen und dadurch konsumfreudige Stadtwanderer ins historische Zentrum schleusen.

Was im ersten Augenblick als reizvoll erscheinen mag, entpuppt sich bei näherem Hinsehen als zweischneidig. Die gegenwärtig laufenden Arbeiten auf der Valeria beschränken sich auf Konservierungs- und Instandsetzungsmassnahmen – mit Ausnahme des in den ehemaligen Wohngebäuden des Domkapitels nördlich der Kirche eingerichteten Museums, dessen veraltete Infrastruktur objektgerechteren Ausstellungsbedingungen gewichen ist. Abgesehen von der Tatsache, dass der Einbau des

Lifts in den zwar bereits teilweise seiner Innenstrukturen verlustig gegangenen und mehrmals umgebauten mittelalterlichen Südwestturm einen gewissen Substanzverlust zur Folge hätte, müsste man sich von hier aus der Kirche quasi durch ein Hintertürchen nähern. Gerade weil die Valeria, namentlich die Kirche, trotz der tiefgreifenden Restaurierung um 1900 noch viel von ihrer Authentizität hat bewahren können, würden wir jeden Eingriff mit Recht um so schmerzlicher empfinden. Ein Anschwellen des Touristenstroms, wie er durch den Einbau des Lifts für die Altstadt gewünscht wird, würde mit seinen negativen Folgeerscheinungen letztlich auf Kosten des gesamten Burgbezirks mit seiner unersetzlichen Bausubstanz gehen. Die Tatsache, dass die Valeria bisher nur zu Fuss zu erreichen ist, dürfte nicht wenig zu ihrem relativ guten Erhaltungszustand beigetragen haben. Der Bau eines Lifts würde u.E. nichts wesentlich Neues bringen, aber viel an historischer Substanz aufs Spiel setzen.

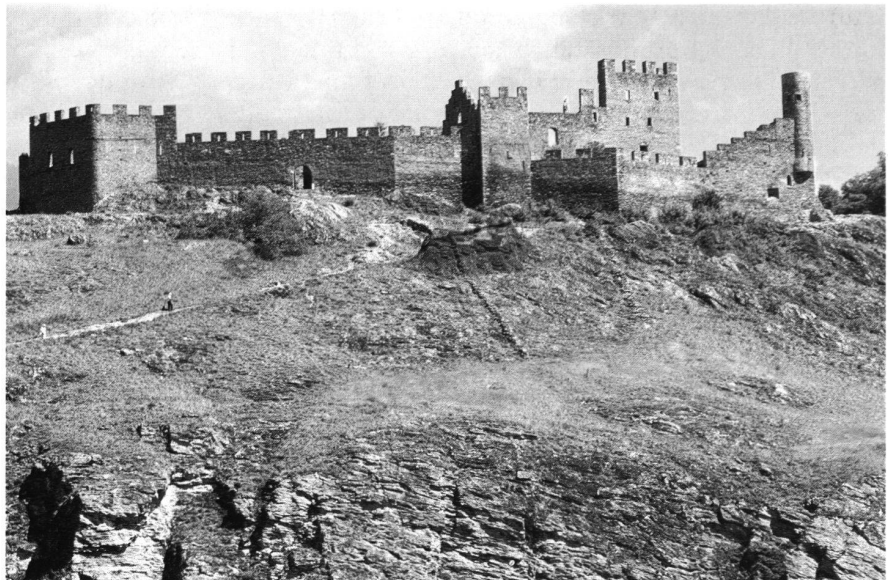
7: Sitten, Burgruine Tourbillon, beim Stadtbrand von 1788 eingäschert. Ansicht von Süden.

Von konkreten Projekten zum Bau eines Lifts bisher verschont geblieben ist die *Ruine Tourbillon*, die Ende des 13. Jahrhunderts als bischöfliche Burg mit innerem und äusserem Wehrbezirk errichtet worden ist (Abb. 7). Nach der teilweisen Zerstörung der Anlage in den Rarnerkriegen von 1417–1419 ist sie um die Mitte des 15. Jahrhunderts erneuert worden und diente bis zu ihrer Einäscherung anlässlich des Stadtbrandes von 1788 als Sommerresidenz des Bischofs. Die heutige, durch einen regelmässigen Zinnenkranz geprägte Silhouette geht auf Konsolidierungsarbeiten des ausgehenden 19. Jahrhunderts zurück. 1965–1971 erfolgte eine erste Restaurierungsetappe, welche die Burgkapelle samt dem nördlich angrenzenden jetzigen Wärterlokal aufwertete. Seit 1991 laufen die Fortsetzungs-

Anlässlich eines 1990 von der kantonalen Denkmalpflege durchgeführten Kolloquiums zur Burgruine Tourbillon, an dem man neben Grundsatzfragen auch die Probleme der Instandsetzung und künftigen Nutzung diskutierte, wurde bald einmal klar, dass die bereits als historisch zu wertende Silhouette Tourbillons, zusammen mit derjenigen der Valeria das eigentliche Wahrzeichen Sittens und des Kantons schlechthin, nicht verändert werden darf. Das Hauptgewicht der Intervention auf Tourbillon liegt demnach auf den Sicherungs- und Konsolidierungsmassnahmen. Als vorteilhaft für die statischen Verhältnisse haben sich die in den ausgehenden 1880er Jahren

angebrachten Eisenanker erwiesen, welche die von gefährlichen Vertikalrissen durchsetzte Ostwand des Palas in Höhe des 1. und 3. OG an die Südwand binden.

Vorschläge zu einer beschränkten Nutzung des turmartigen Osttrakts des Palas – etwa zu Ausstellungszwecken im Zusammenhang mit der Geschichte Tourbillons und der Stadt Sitten – mit der Möglichkeit eines die Silhouette respektierenden versenkten Schutzdaches in Leichtbauweise sind in der Zwischenzeit zugunsten reiner Konsolidierungsmassnahmen aufgegeben worden.
