Ascona TI, Castello di San Michele : Quellen, Archäologie, Baubeschreibung

Autor(en): **Lehmann, Stefan / Carlucci, Piero / Saladin, Christian**

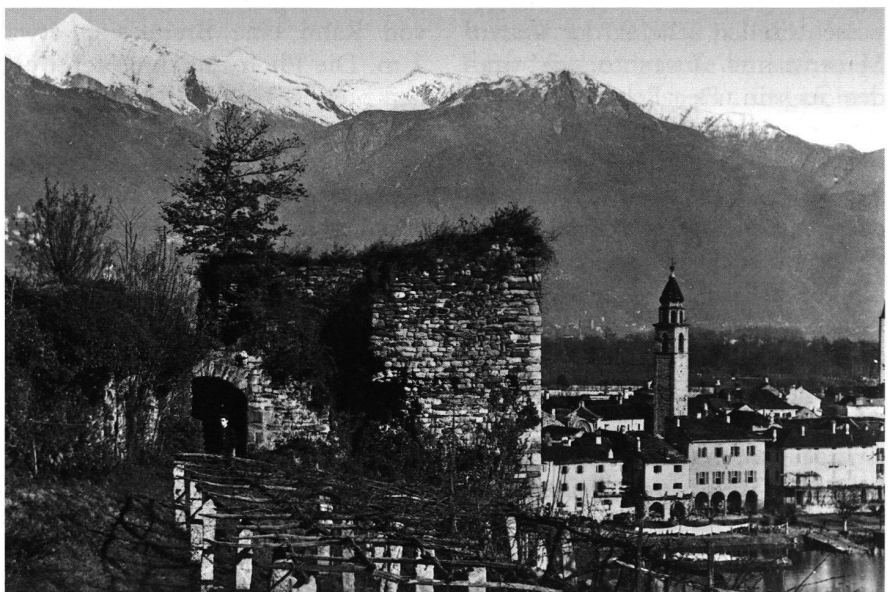
17: Ansicht des 1912 abgebrochenen Turmes von Westen.
