Herausgeber: Schweizerischer Burgenverein

Band: 9 (2004)

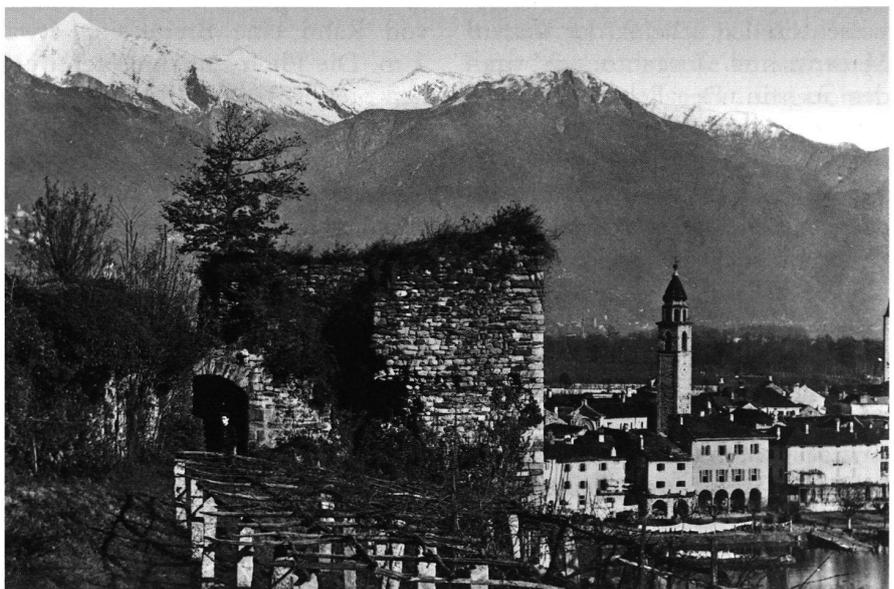
17: Ansicht des 1912 abgebrochenen Turmes von Westen.
